PROJETO ARQUITETÔNICO DE RESTAURAÇÃO

ESTAÇÃO FERROVIÁRIA SANTA LUZIA

SANTA LUZIA / MG
VOLUME I

OUTUBRO / 2019

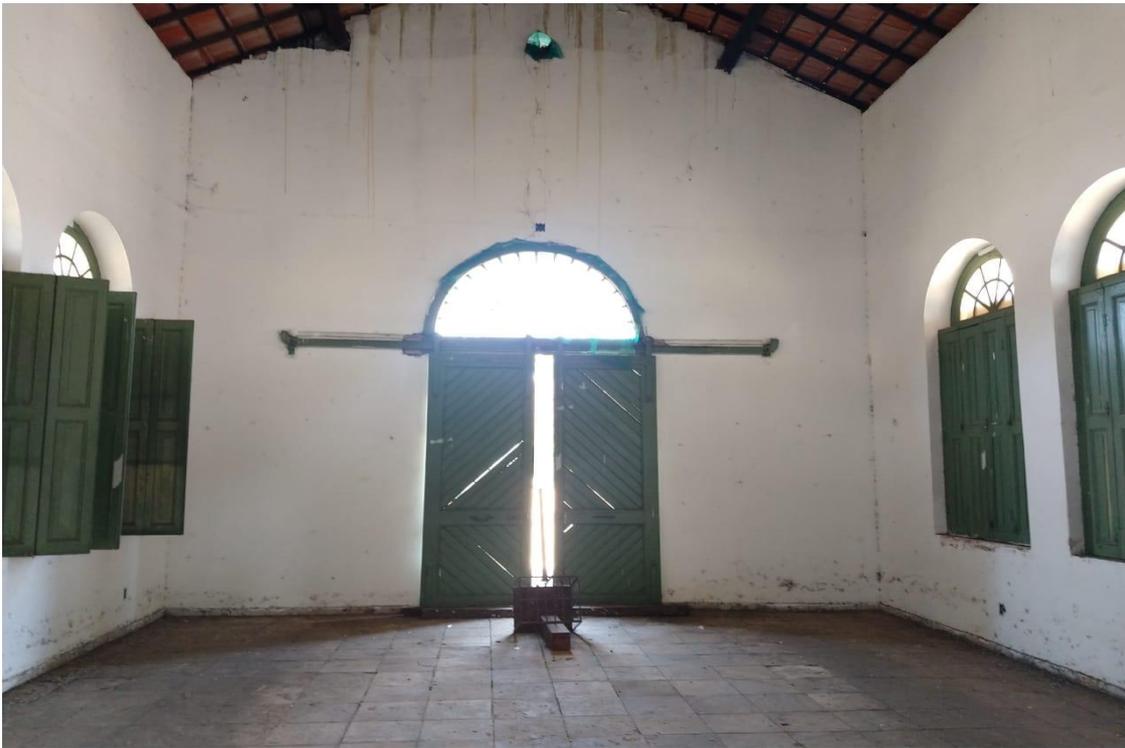
Figura 12 - Interior Estação Ferroviária Santa Luzia com paredes com manchas enegrecidas (mofo), Praça Getúlio Vargas, São João Batista – Santa Luzia/MG. Foto: Rodrigo Leite – 08/10/2019.

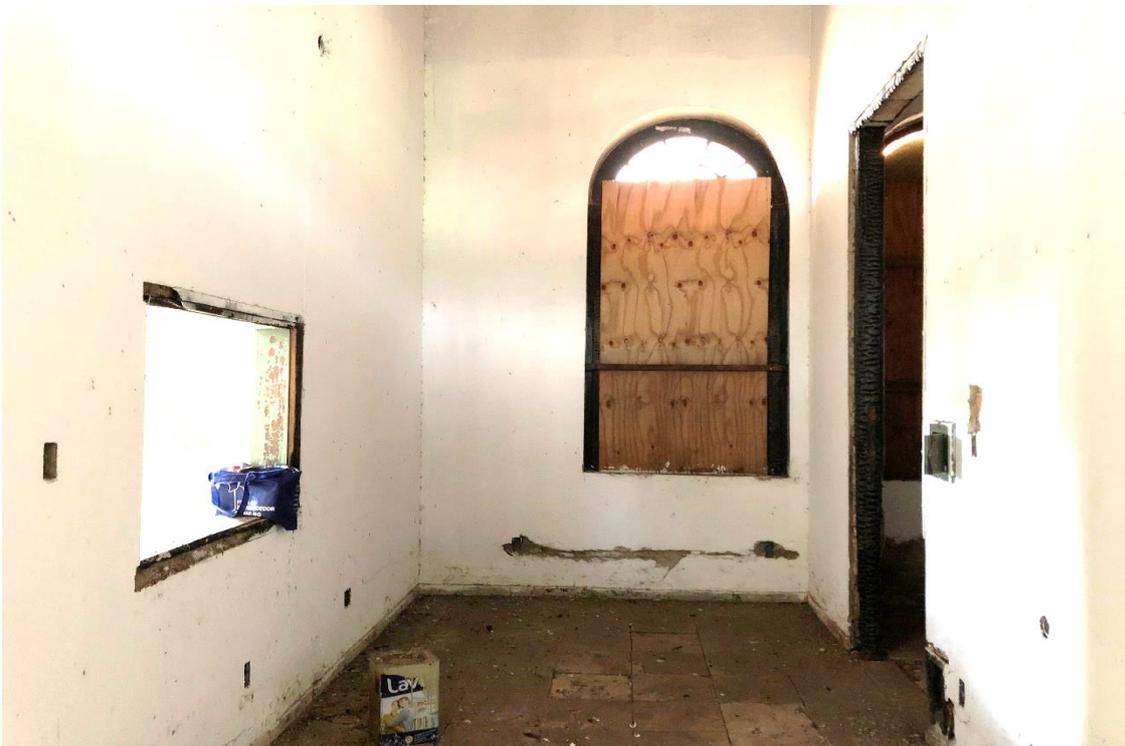
Figura 13 – Interior com paredes com desagregação da argamassa Estação Ferroviária Santa Luzia, Praça Getúlio Vargas, São João Batista – Santa Luzia/MG. Foto: Brenda Azevedo – 08/10/19.

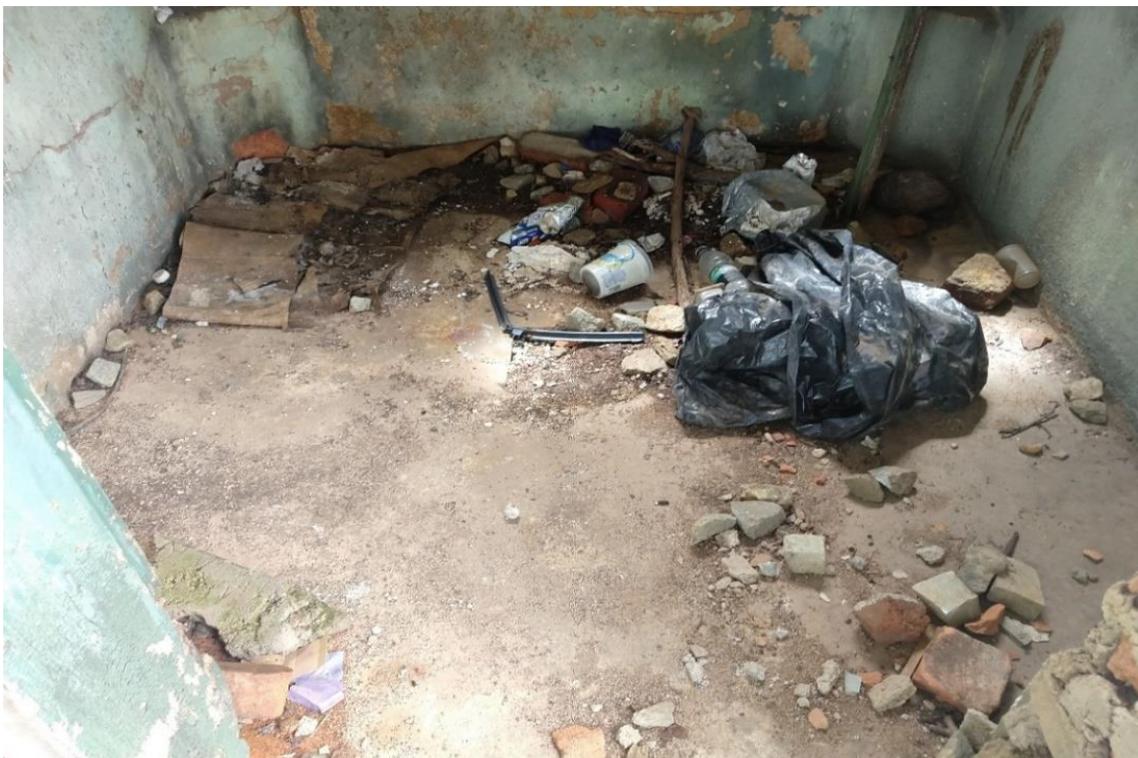
Figura 39 – Interior caixa d'água lado esquerdo com sujidades e piso danificado próximo a Estação Ferroviária Santa Luzia, Praça Getúlio Vargas, São João Batista – Santa Luzia/MG. Foto: Márcia Souza – 16/07/19.

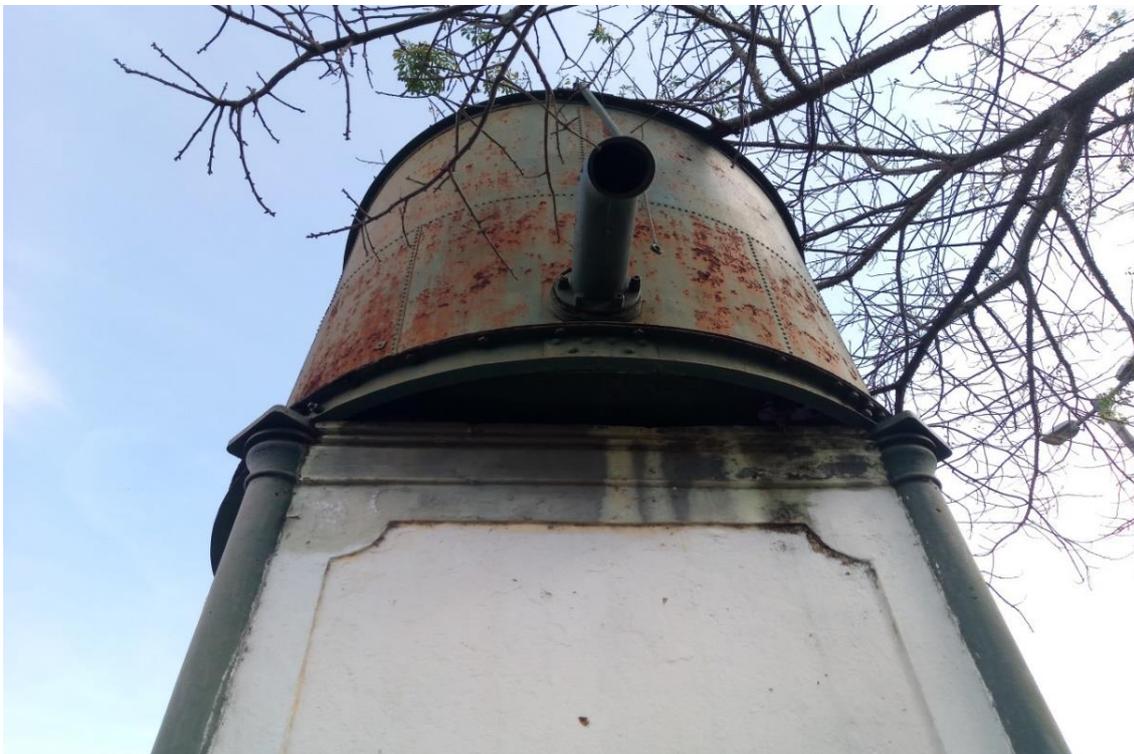
Figura 41 Caixa d'água lado esquerdo com circunferência oxidada próximo à Estação Ferroviária Santa Luzia, Praça Getúlio Vargas, São João Batista – Santa Luzia/MG. Foto: Márcia Souza – 16/07/19.

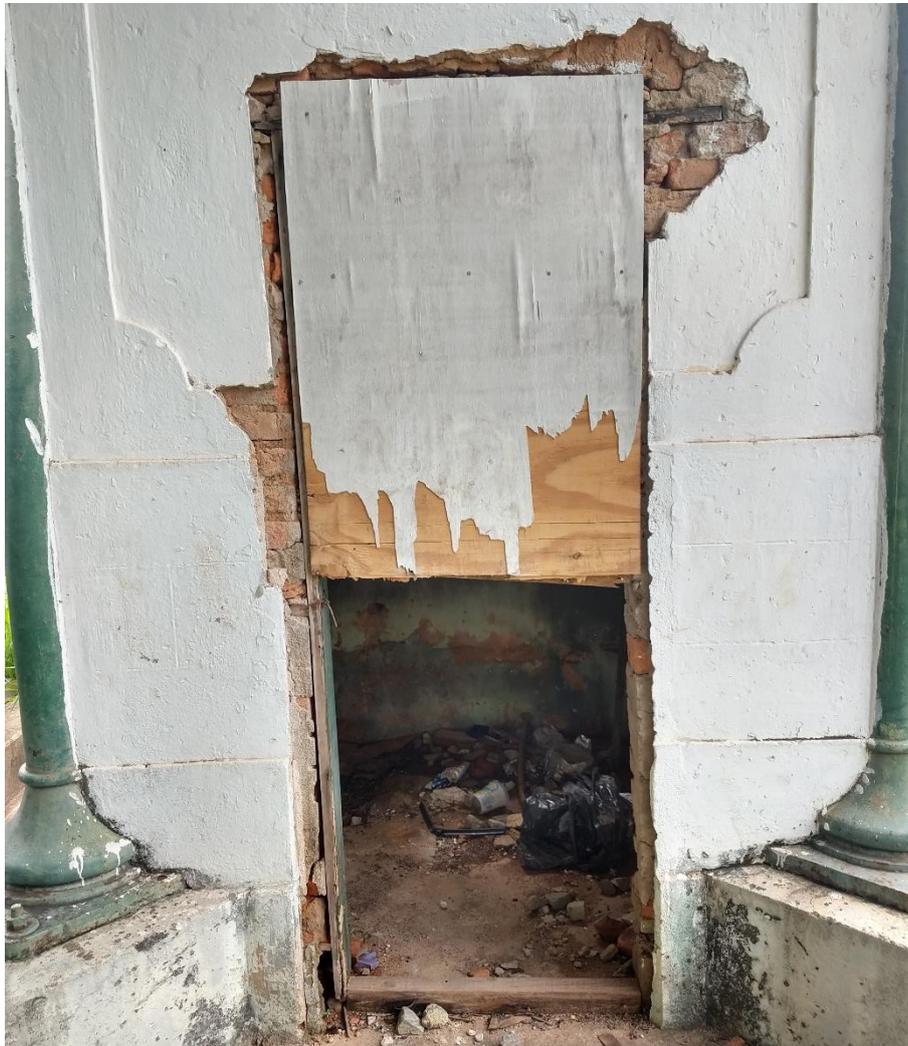
Figura 42 Abertura da estrutura da caixa d'água sem parte da vedação em madeirite com desagregação da argamassa caixa d'água lado esquerdo próximo a Estação Ferroviária Santa Luzia, Praça Getúlio Vargas, São João Batista – Santa Luzia/MG. Foto: Rodrigo Leite – 10/12/19.

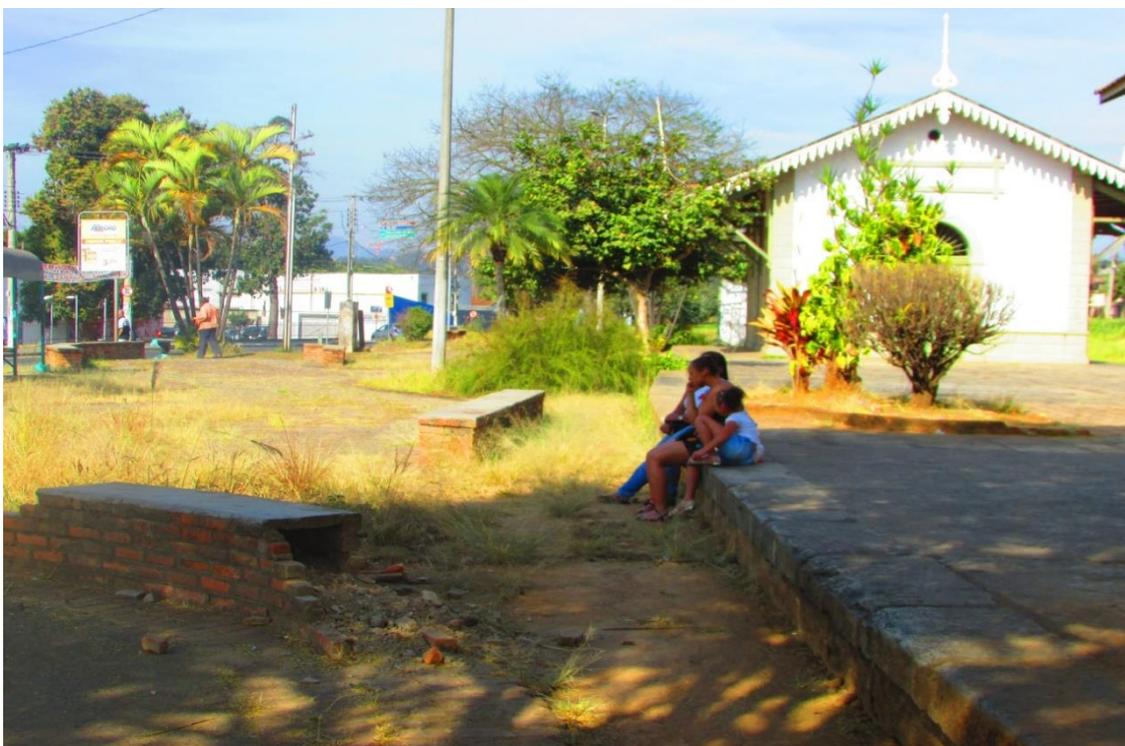
Figura 52 Praça da Estação Ferroviária Santa Luzia com bancos danificados, Praça Getúlio Vargas, São João Batista – Santa Luzia/MG. Foto: Márcia Dantas – 15/07/19.

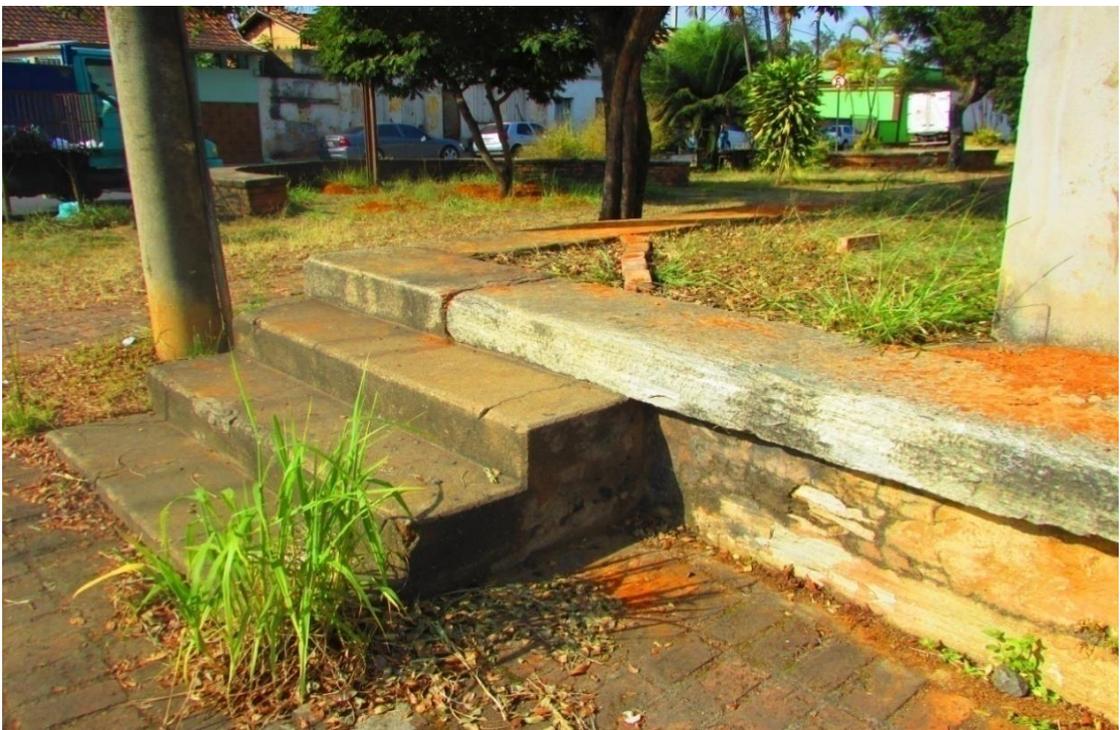
Figura 56 Escada com fissuras Praça da Estação Ferroviária Santa Luzia, Praça Getúlio Vargas, São João Batista – Santa Luzia/MG. Foto: Márcia Dantas – 15/07/19.

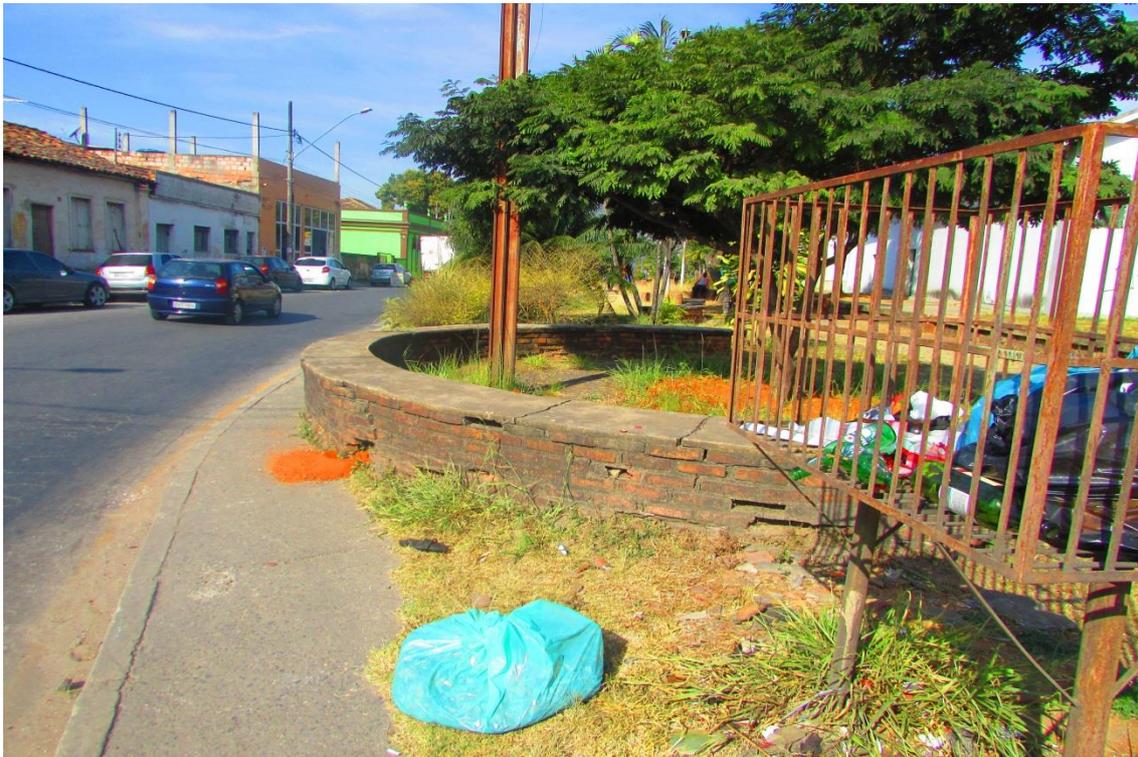
Figura 57 Praça da Estação Ferroviária Santa Luzia com resíduos sobre o solo, Praça Getúlio Vargas, São João Batista – Santa Luzia/MG. Foto: Márcia Dantas – 15/07/19.

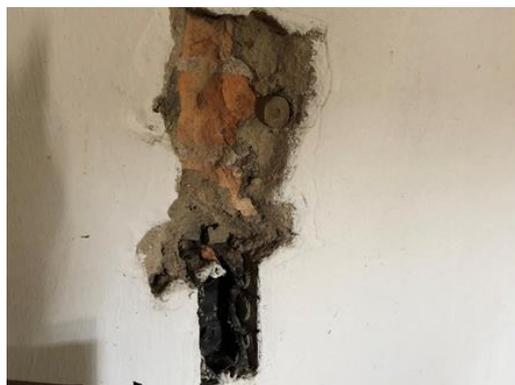
3. ALVENARIA	ESTADO DE CONSERVAÇÃO		
	BOM	REGULAR	PRECÁRIO
TIJOLO	80%	20%	
ADOBE			
TAIPA DE PILÃO			
PEDRA			
OUTROS (DESCREVER)			
ELEMENTOS ARTÍSTICOS APLICADOS			
<p>DANOS VERIFICADOS: Fissuramento e craquelamento da camada pictórica, desagregação da argamassa, sujidades, manchas de umidade ascendente e descendente, manchas enegrecidas (mofos), estufamento e ausência de argamassa, presença de trincas e fissuras.</p>

Desagregação do reboco e fissura

A proposta de intervenção visa o reparo em todas as partes danificadas, utilizando telas para a recomposição das trincas, dos tijolinhos e reboco das paredes de alvenarias.

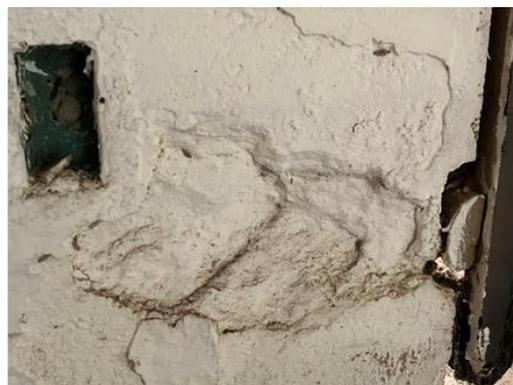
Alvenaria sem acabamento

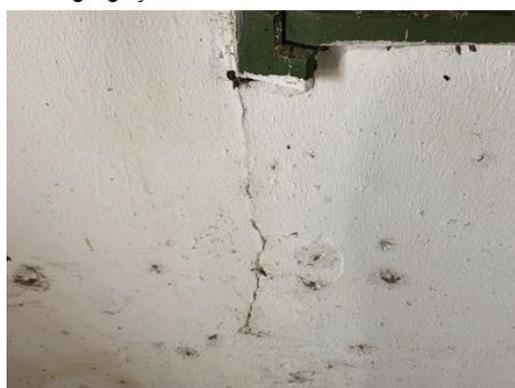
Fissura

- Onde houver fissuras entre 0.01 m e 0.02 m, antes da aplicação da argamassa, sugere-se a utilização do produto mastique de poliuretano para vedação (Ref. Sicaflex, Sika do Brasil ou equivalente) de acordo com as especificações do fabricante.

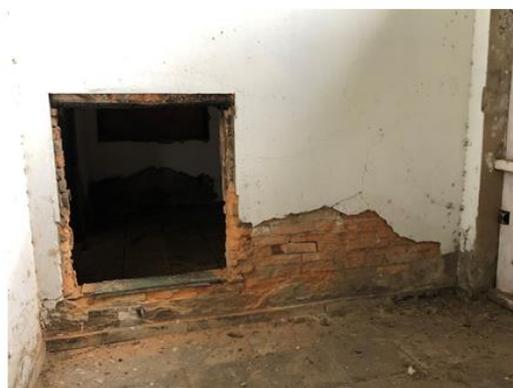
Desagregação do reboco

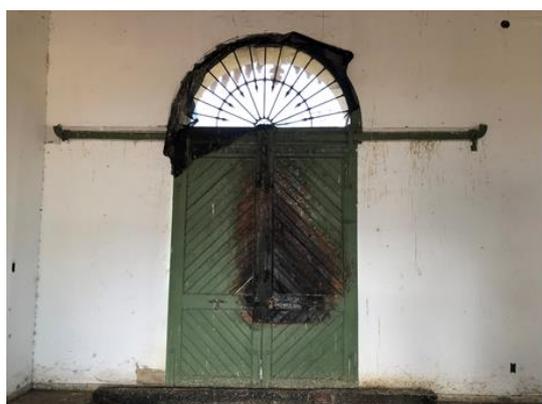
DANOS VERIFICADOS: As portas e janelas sofreram avarias devido ao incêndio tendo perda de massa e em alguns casos perda de toda integridade física da peça. Algumas ferragens se perderam ao longo do tempo e outras sofreram com o processo de oxidação, e algumas estão desagregando da estrutura constituinte. Algumas janelas tiveram os vidros danificados ao longo do tempo, e em outras já não há a existência desses elementos.

Perda e desgaste da madeira na porta e ausência de vidro no arco pleno

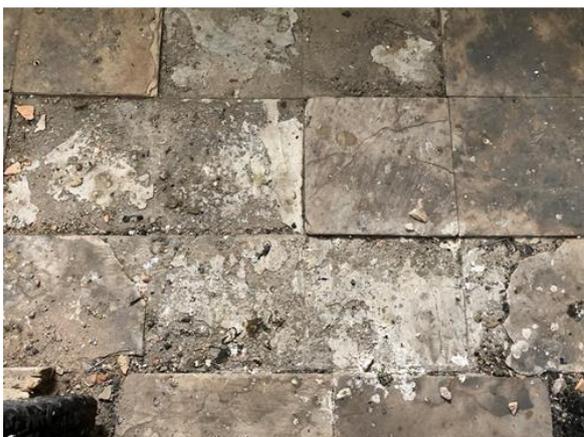
6. PISOS	ESTADO DE CONSERVAÇÃO		
	BOM	REGULAR	PRECÁRIO O
PEDRA (LAJEADO INTERNO)		30%	70%
CIMENTADO			
MADEIRA			
CERÂMICA			
OUTROS (DESCREVER)			
ELEMENTOS ARTÍSTICOS APLICADOS			
<p>DANOS VERIFICADOS: O piso é composto por pedra São Tomé, este se encontra em estado do regular ao precário de conservação, grande parte de sua estrutura apresenta descascamento e perda de peças, assim como sujidades provenientes dos pombos que habitam o local.</p>

Descascamento do piso e sujidades provenientes principalmente dos excrementos de pombo

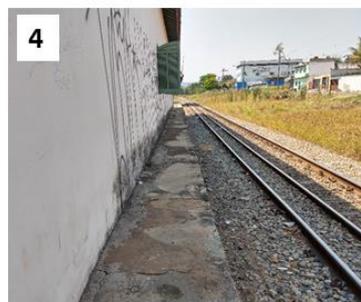
Deterioração do piso

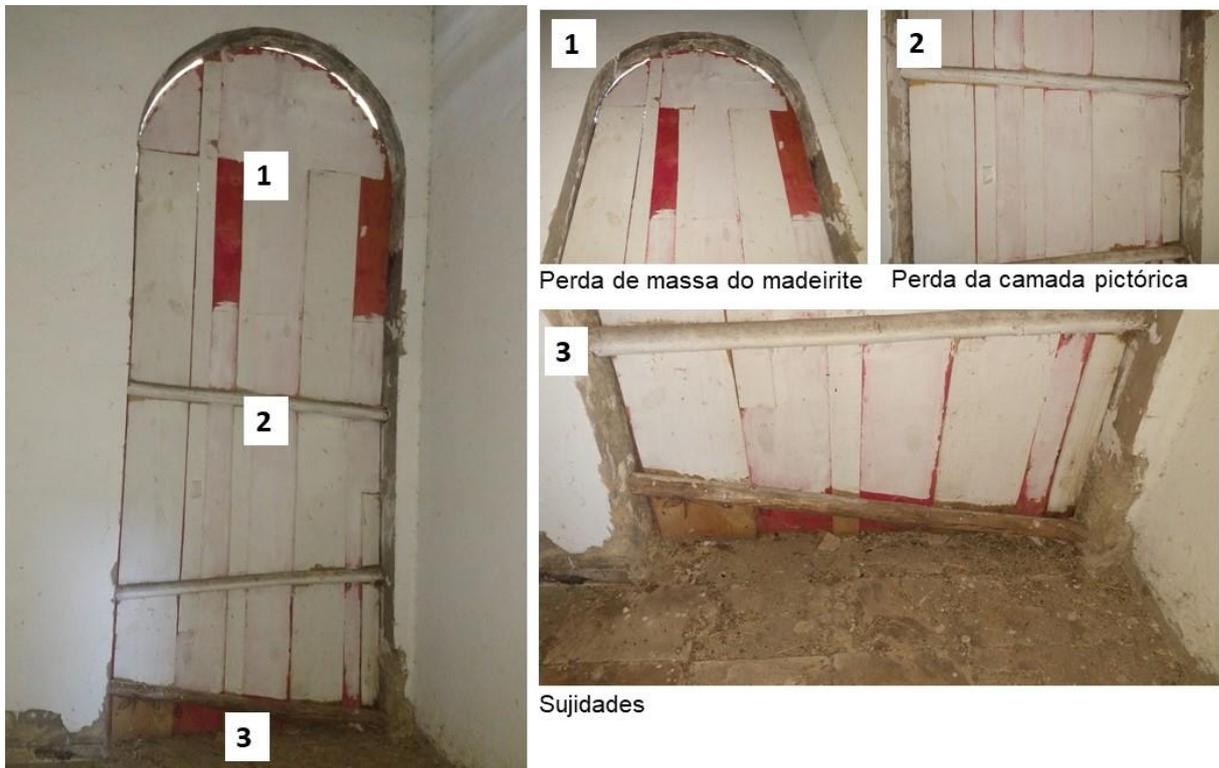
Figura 107 Detalhe Porta 8 fechamento em madeirite pintado na cor branca Estação Ferroviária Santa Luzia. Fonte: Rodrigo Leite, 2019.

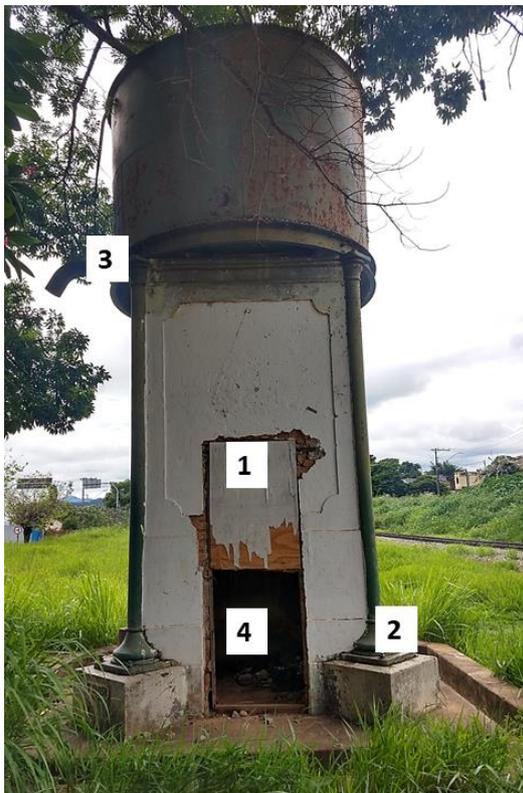
Ausência da porta e desagregação da

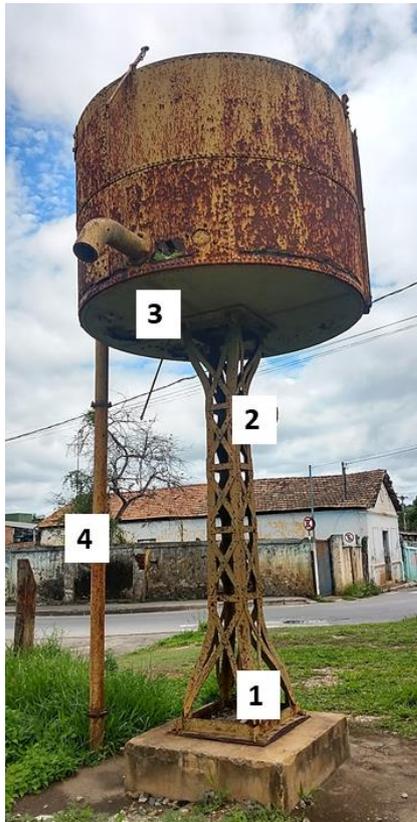
Estrutura de fixação oxidada
