1 PLANTA DE PISO
1 : 100

REVISÃO	CONTEÚDO		DATA	DESENHO
 	NOME EMPRESA: PREFEITURA MUNICIPAL DE SANTA LUZIA ENDEREÇO: Avenida VIII, 50 - Carreira Comprida - MG, CEP.:33045-090 Telefone: (31) 3641-5253	PROPRIEDADE: PREFEITURA MUNICIPAL DE SANTA LUZIA CPF OU CNPJ.: 18.715.409/0001-50		
RESPONSÁVEL TÉCNICA: MÁRCIA CRISTINA DE SOUZA ARQUITETA E URBANISTA - CAU: A103692-0				
MONUMENTO: FAZENDA BOA ESPERANÇA - PARQUE DE EXPOSIÇÕES REDELVIM ANDRADE				
TÍTULO:				
MUNICÍPIO: SANTA LUZIA/MG		DISTRITO:	ENDEREÇO: RUA JOSÉ SILVINO TEIXEIRA MELO, 200, SÃO GERALDO	
PROJETO: PROJETO ARQUITETÔNICO		FOLHA/FORMA	DESENHO:	ISABELLA LARA
ETAPA DO PROJETO: CADASTRAL			INDICADA	
BASE CADASTRAL: LEVANTAMENTO ARQUITETÔNICO			DATA:	NOVEMBRO / 2022
CONTEÚDO: PLANTA DE PISO				A1
				06/14

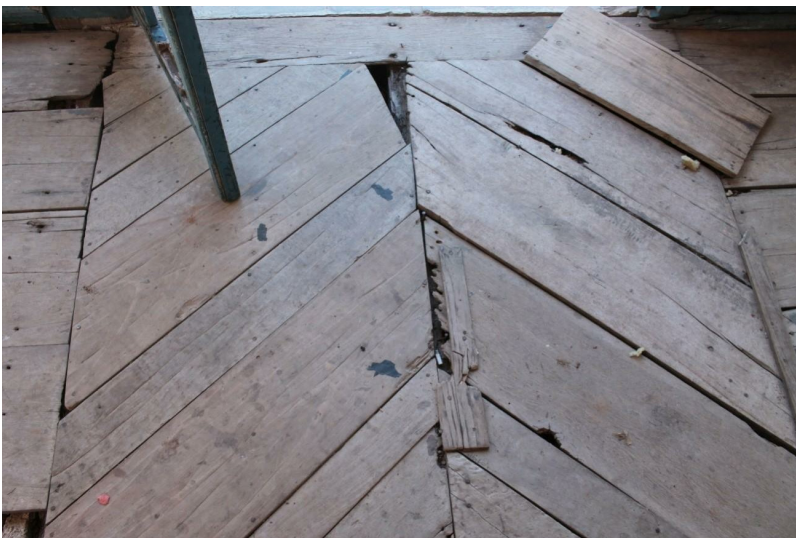
Figura 179 - Piso de madeira tabuada da varanda em frente à edificação, bem degradado e com várias partes faltantes e quebradas. Além disso, há presença de algumas emendas e tabuas soltas. Todas podem ser visualizadas através das setas e retângulos vermelhos. Foto: SECULT - Isabella Alves, 19/01/2022.

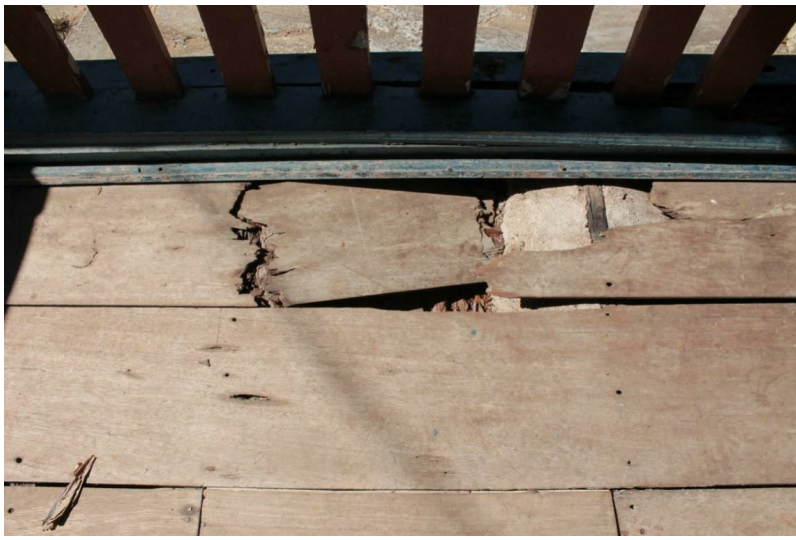
Figura 180 - Piso de madeira tabuada da varanda em frente a edificação com parte quebrada e faltantes visualizada através do retângulo vermelho. - Fazenda Boa Esperança. Foto: SECULT - Isabella Alves, 19/01/2022.

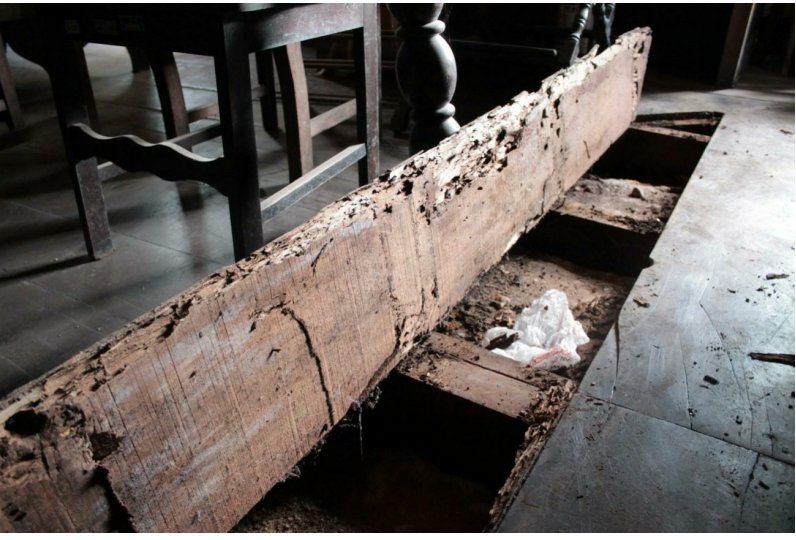
Figura 190 – Análise do desprendimento de uma peça do piso de madeira do salão principal (Sala 13), com presença de galerias de insetos xilófaga bem comprometida. Abaixo se identificou a presença de piso em concreto entre os barroteamentos. Foto: SECULT - Brenda Souza, 16/03/2022.
