Dossiê de Tombamento da Fazenda Boa Esperança

Secretaria de Cultura e Turismo de Santa Luzia

Departamento Municipal de Defesa do Patrimônio Cultural

30/10/2023

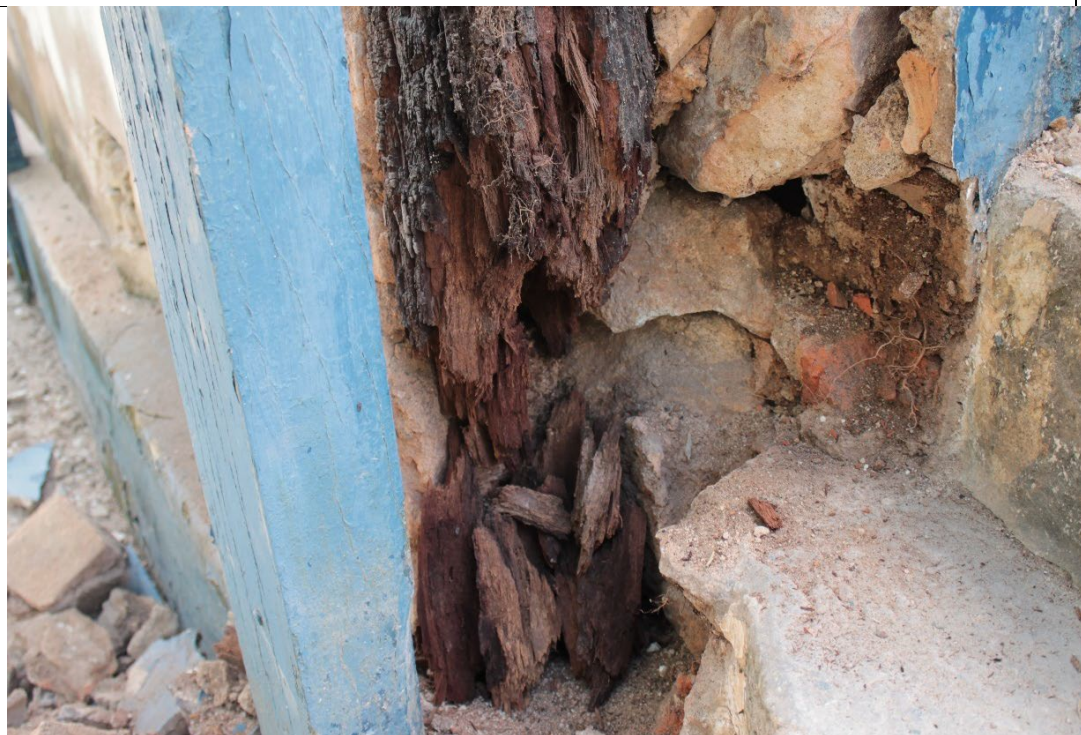
Figura 60. Prospecção feita no cunhal localizado na quina de encontro entre a lateral oeste e a fachada frontal da edificação – Fazenda Boa Esperança. Esse, totalmente comprometido devido ação de espécie xilófaga, com danos que comprometem sua função estrutural. Foto: Isabella Alves, 19/01/2022.

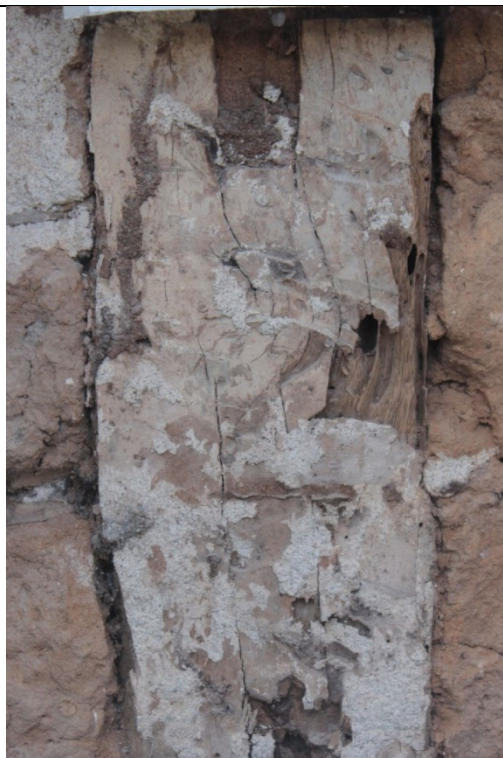
Figura 61. Prospeção nº 7 da varanda da casa sede – Fazenda Boa Esperança. Apresentação do esteio de madeira presente abaixo da janela esquerda. Esse, bem comprometido e com vestígios de presença de espécie xilófaga, além de partes com argamassa a base de cimento. Foto: Brenda Souza, 16/03/2022.

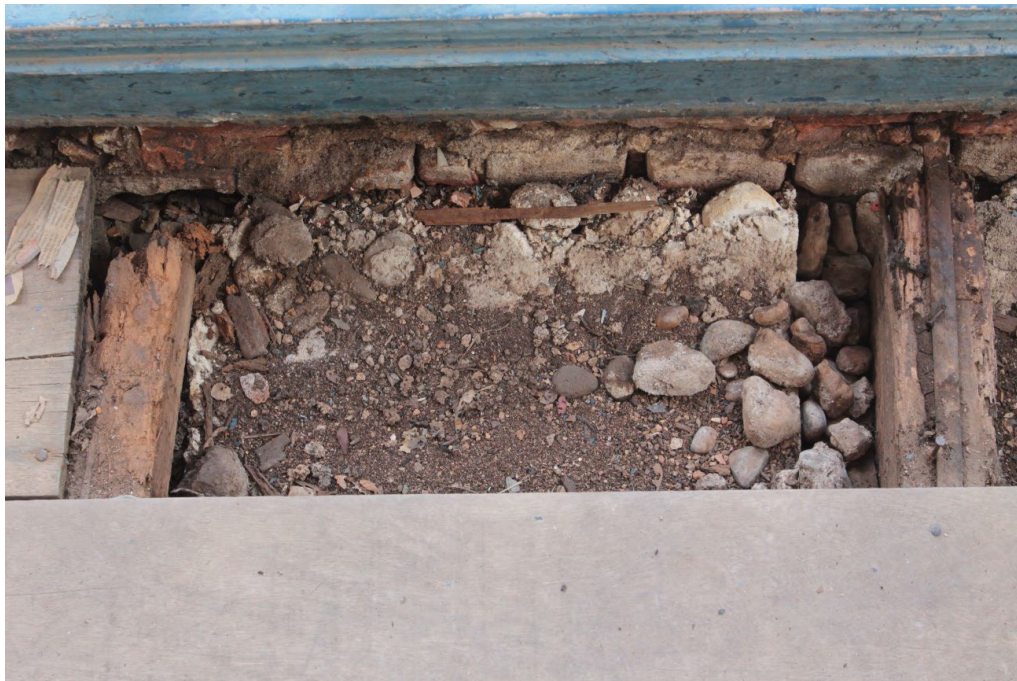
Figura 65. Baldrame sob o piso da varanda/alpendre frontal – Fazenda Boa Esperança. Bem comprometido, apresentando perda de massa e vestígios de espécies xilófaga. Base concretada. Foto: Isabella Alves, 16/03/2022

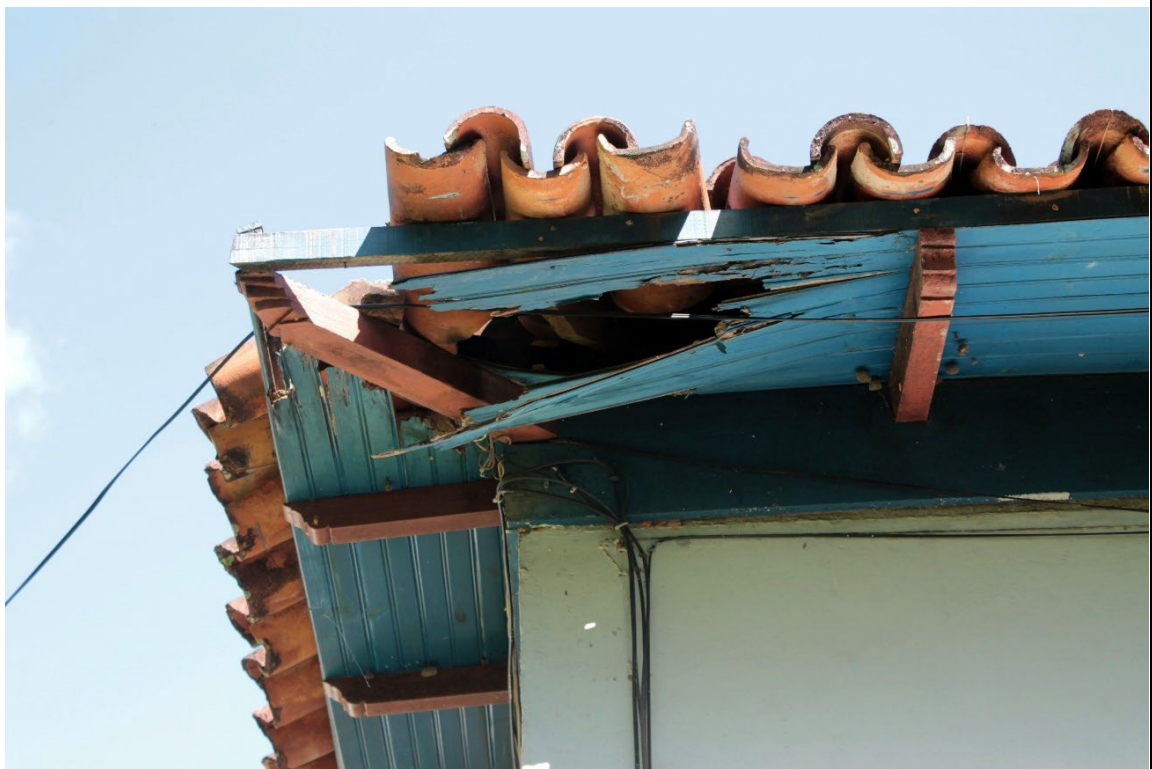
Figura 76. Vista de parte do beiral da lateral leste da casa sede com perda de massa – Fazenda Boa Esperança. Parte do telhado da cozinha com falta de telha. Foto: Brenda Souza, 16/03/2022.

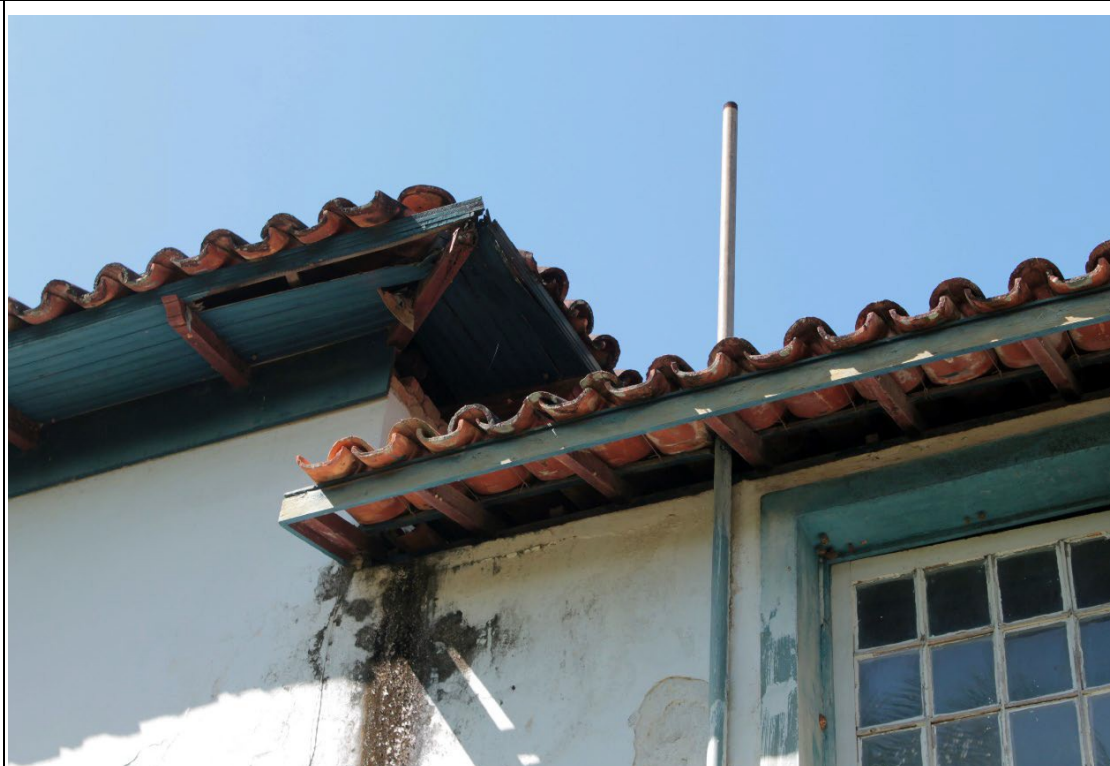
Figura 78. Vista de parte do beiral da fachada posterior da casa sede com perda de massa – Fazenda Boa Esperança. Visível falta de telhas da cobertura. Foto: Brenda Souza, 16/03/2022.

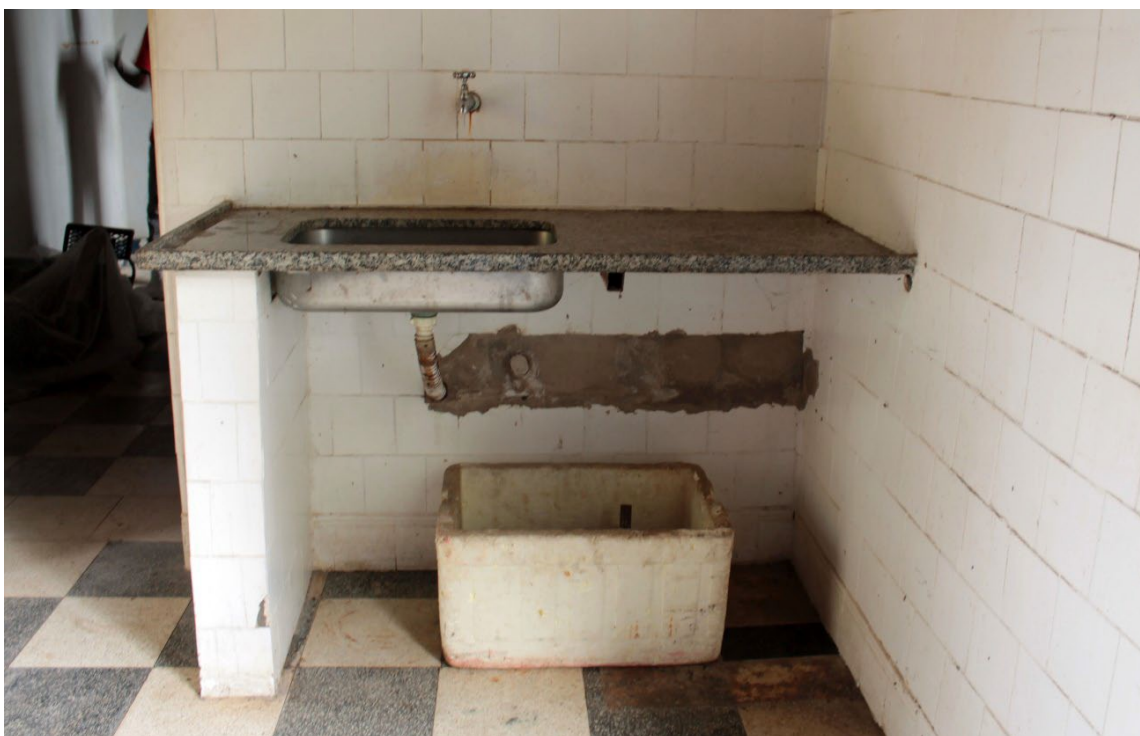
Figura 91. Presença de falta de peças (azulejos) abaixo da pia da cozinha após intervenção no encanamento – Fazenda Boa Esperança. Foto: Brenda Souza, 17/02/2022.

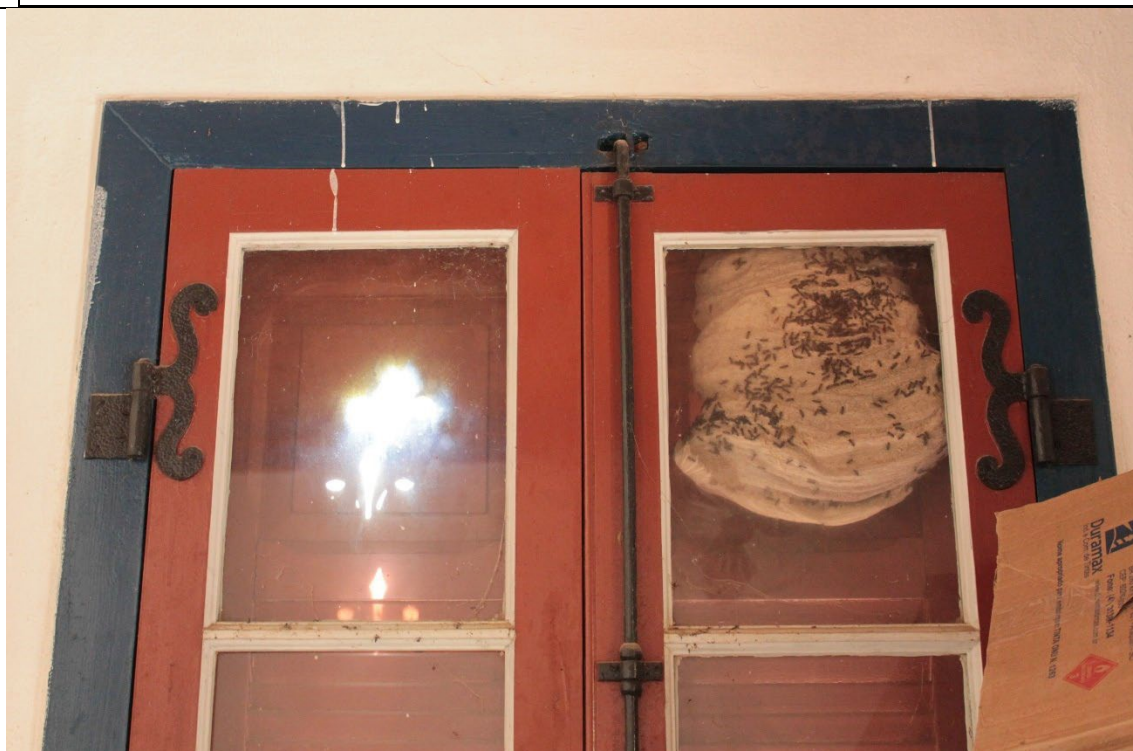
Figura 92. Janela da sala 1, composta por 4 folhas de abrir, duas para fora (de madeira) e duas para dentro (de madeira e vidro). Presença de grande colmeia de vespas/marimbondos. Foto: Isabella Alves, 19/01/2022.

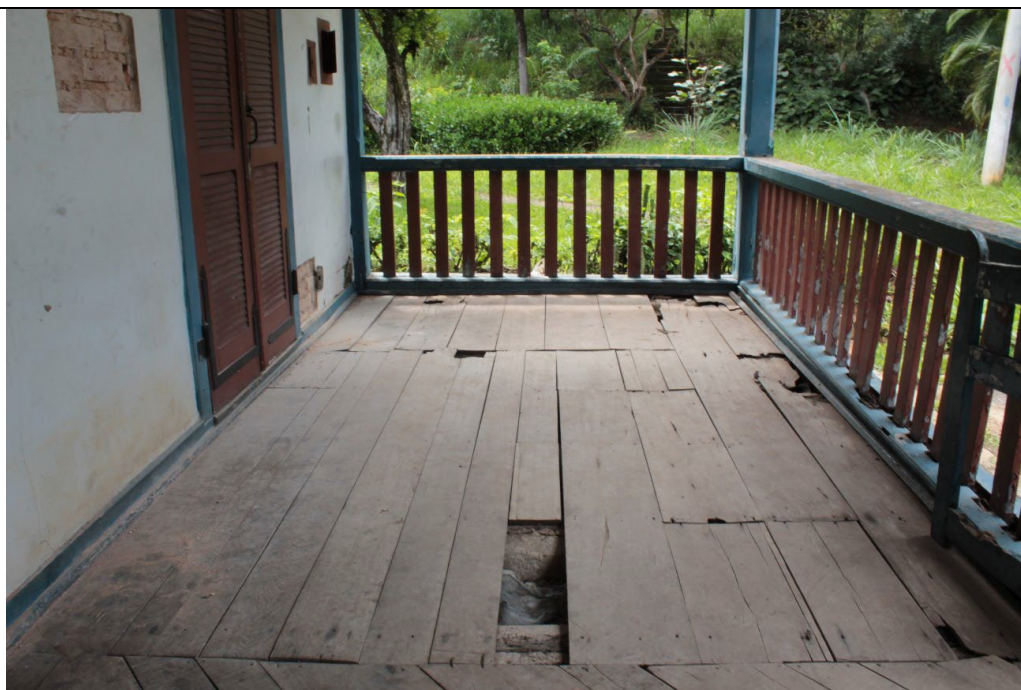
Figura 119. Piso de madeira tabuada da varanda em frente a edificação, bem degradado e com várias partes sem peças ou com peças quebradas. - Fazenda Boa Esperança. Foto: Isabella Alves, 19/01/2022.

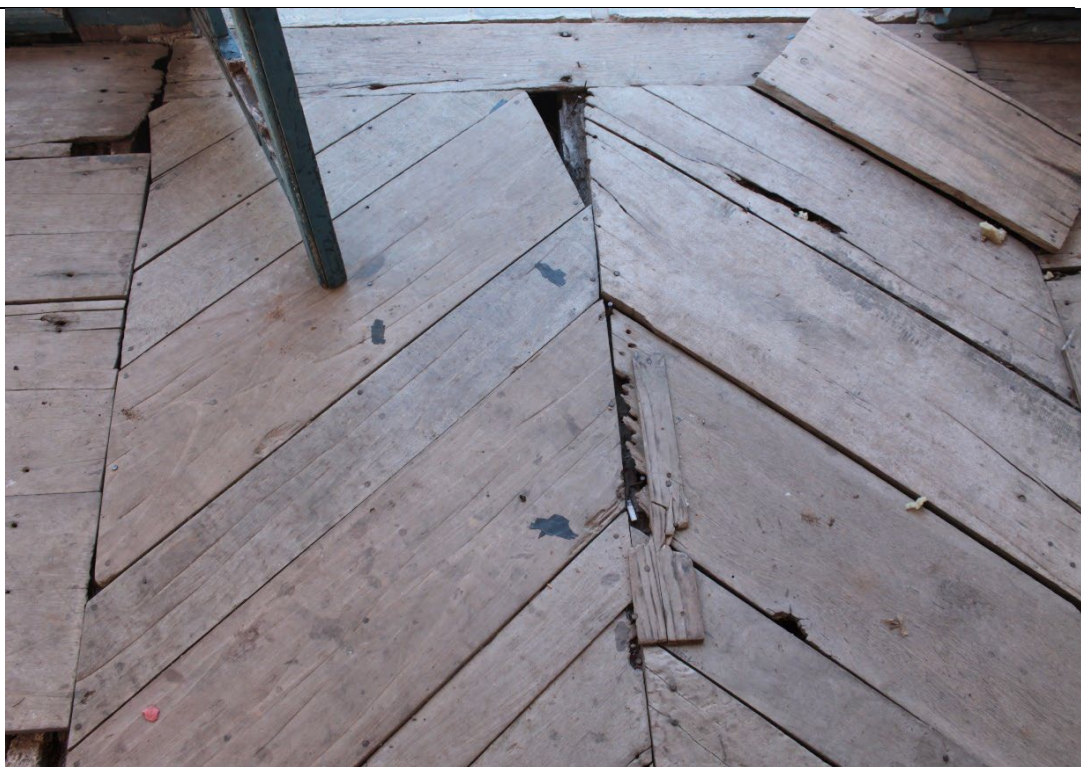
Figura 120. Piso de madeira tabuada da varanda em frente a edificação, bem degradado e com várias partes sem peças ou com peças quebradas. Além disso, há presença de algumas emendas ou tabuas soltas nos espaços onde faltam peças ou em que estão quebradas. Foto: Isabella Alves, 19/01/2022.

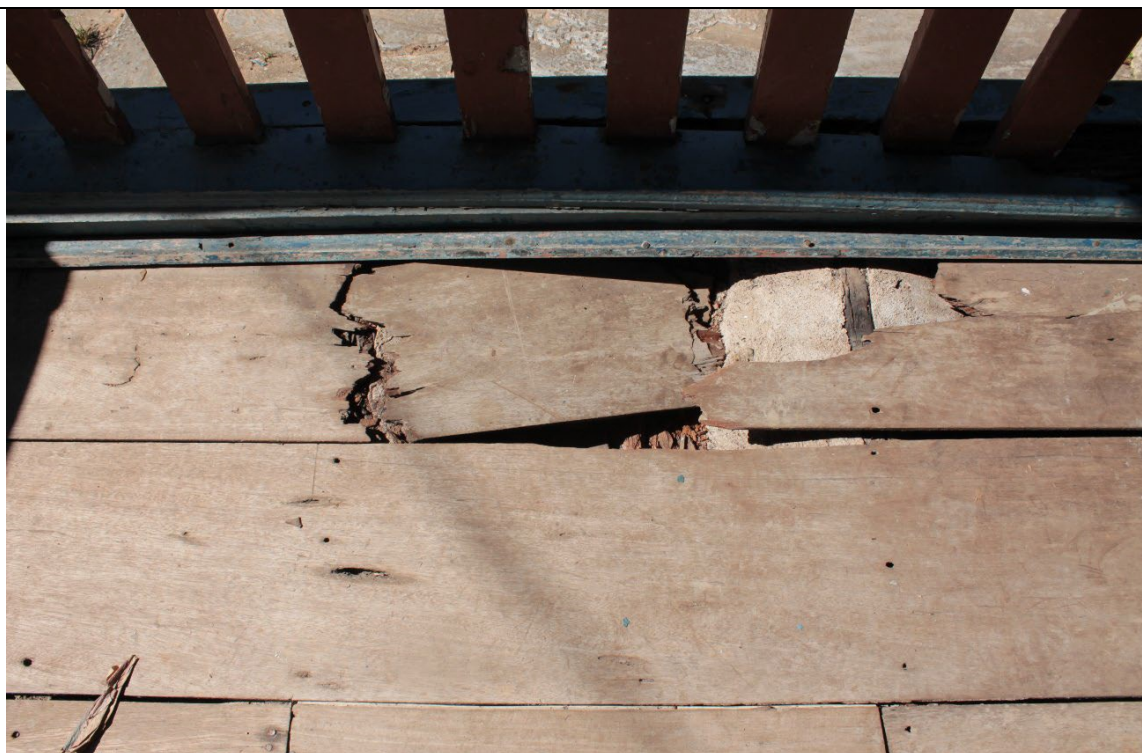
Figura 121. Piso de madeira tabuada da varanda em frente a edificação com parte quebrada - Fazenda Boa Esperança. Foto: Isabella Alves, 19/01/2022.

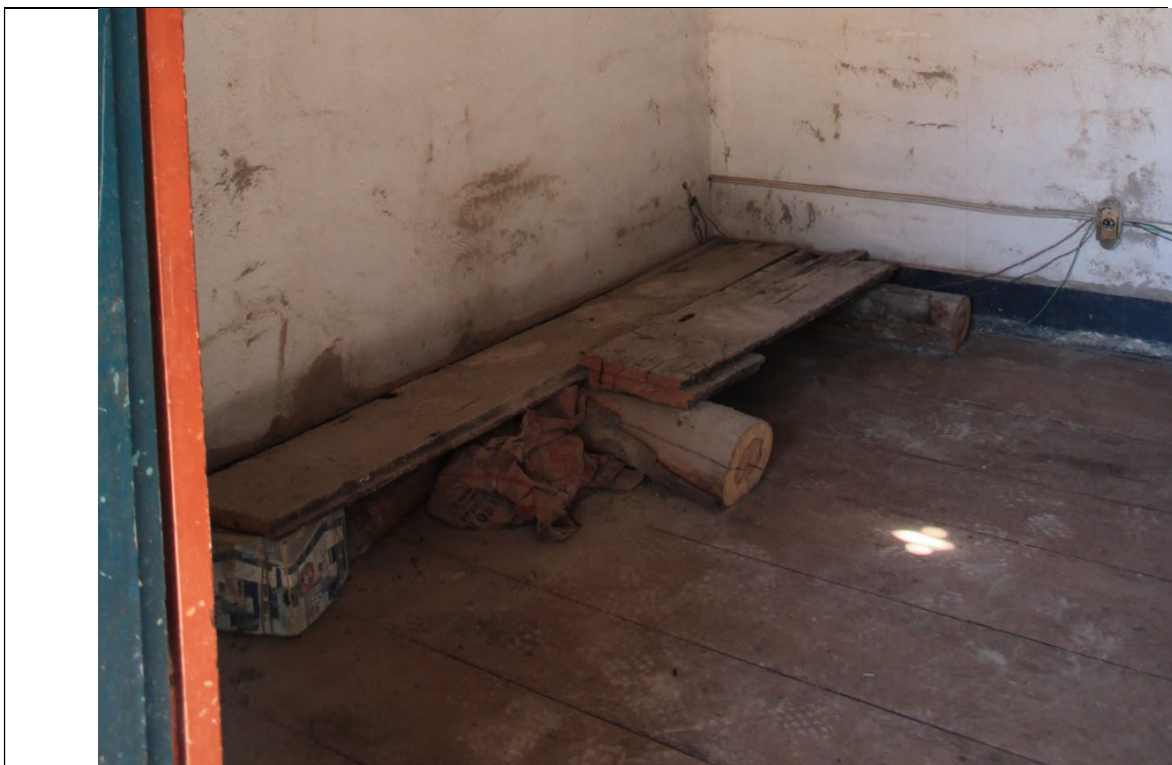
Figura 122. Piso de madeira tabuada da sala 1, com partes desgastadas, sobretudo devido a sala servir como depósito para materiais de construção - Fazenda Boa Esperança. Foto: Isabella Alves, 19/01/2022.

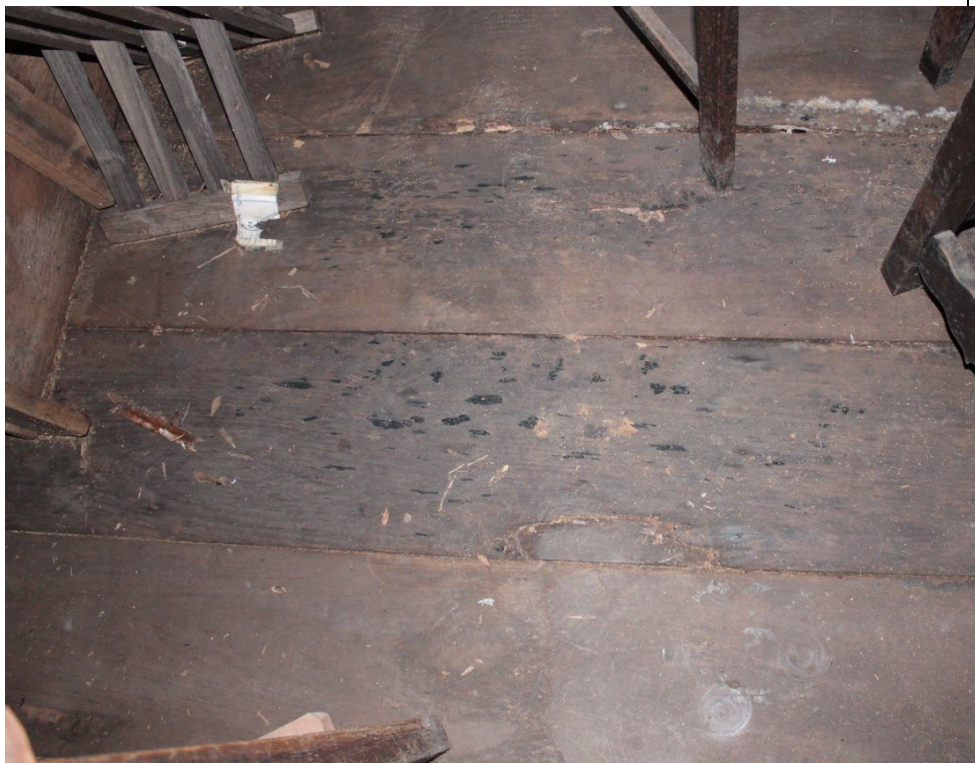
Figura 124. Piso de madeira tabuada da sala 8, bem comprometido devido infiltração de água do telhado e forro. Presença de manchas brancas (fungos). Foto: Isabella Alves, 19/01/2022.

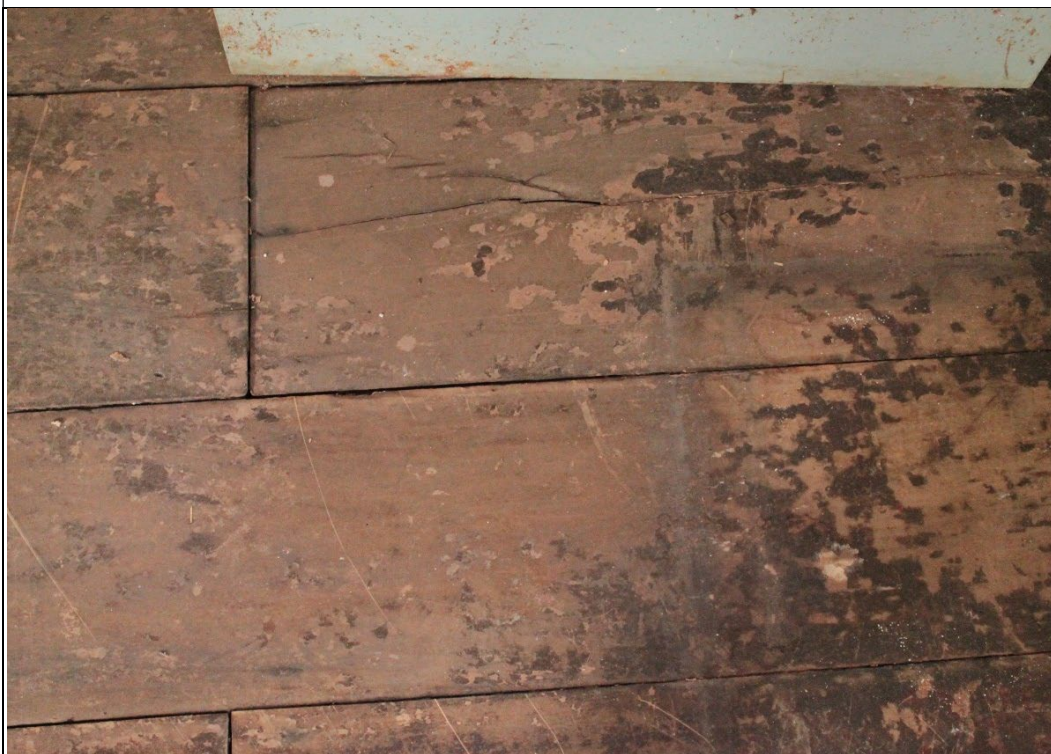
Figura 125. Piso de madeira tabuada da sala 10, com presença de várias manchas de água. Bastante comprometido devido infiltração. Presença de fungos. Foto: Isabella Alves, 19/01/2022

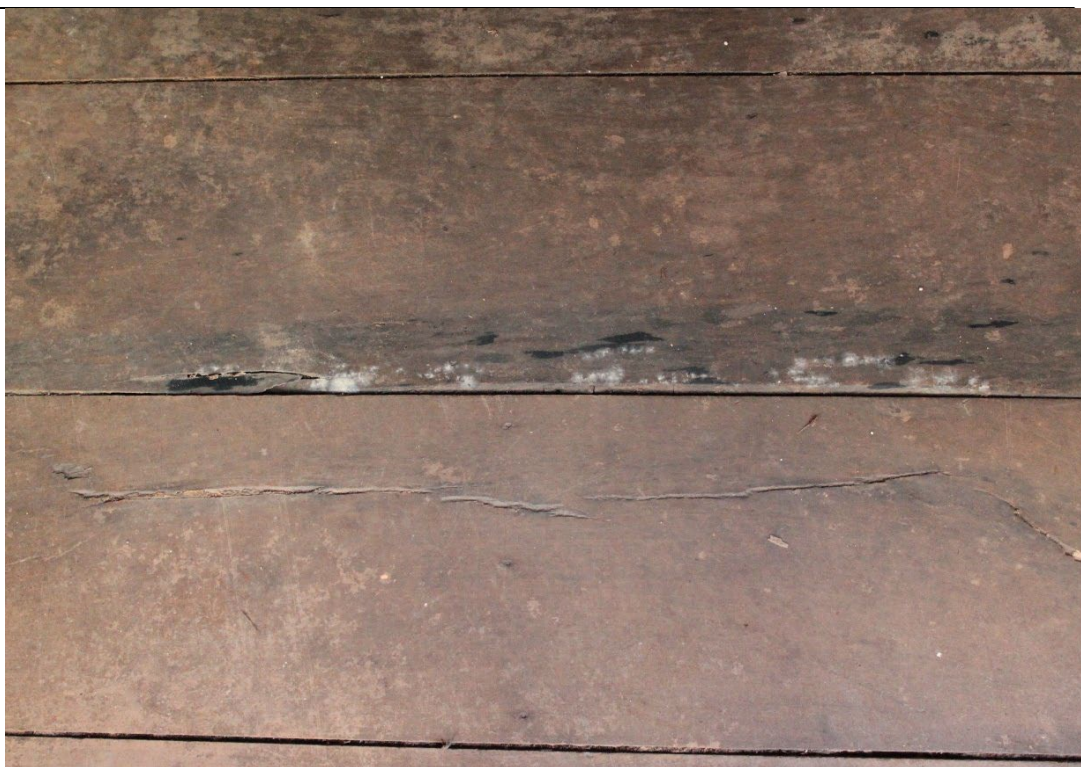
Figura 126. Piso de madeira tabuada da sala 10, com presença de manchas de água e manchas brancas correspondentes à fungos. Bastante comprometido devido infiltração. Presença de fungos. Foto: Isabella Alves, 19/01/2022.

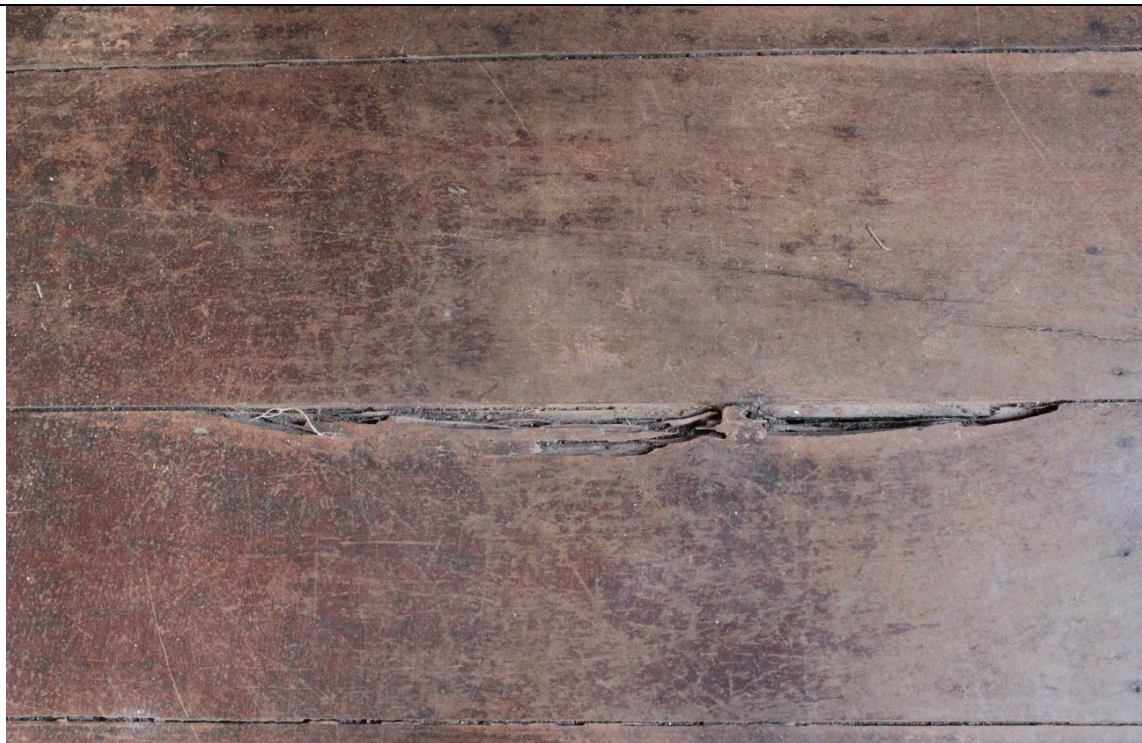
Figura 127. Piso de madeira tabuada da sala 10, com partes quebradas e vestígio de presença de espécies xilófagas. Foto: Isabella Alves, 19/01/2022.

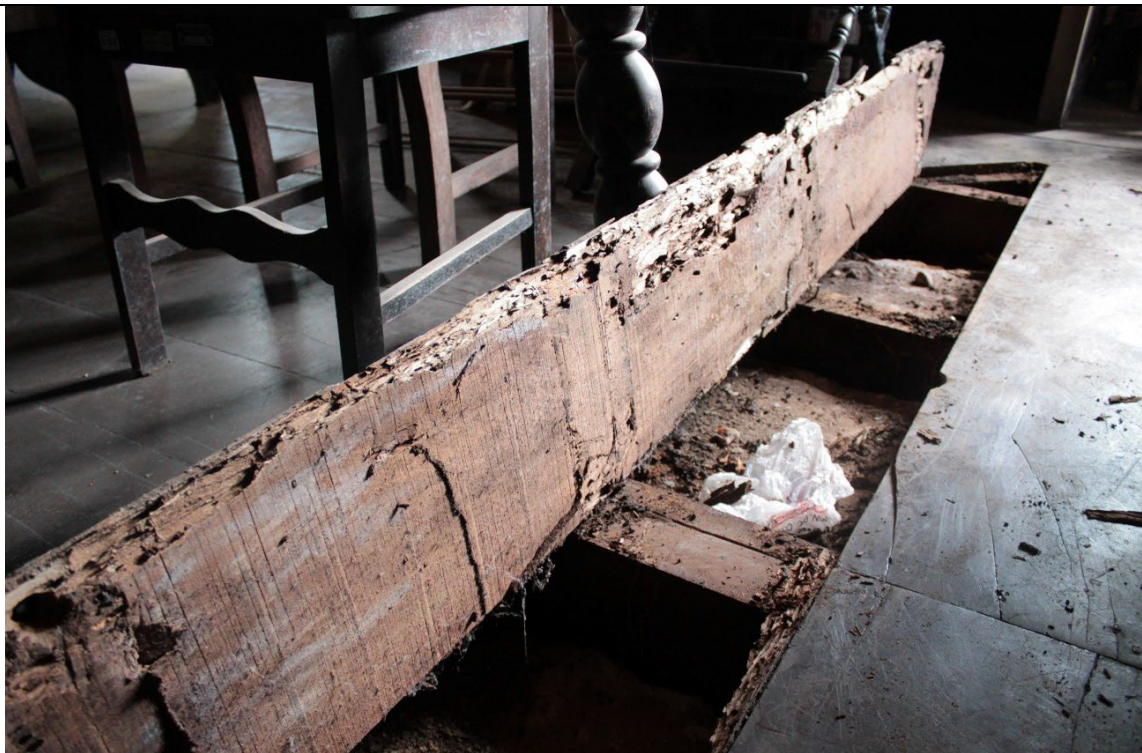
Figura 131. Abertura do piso de madeira tabuada da sala de banquetes (Sala 13), com muitos vestígios de espécie xilófaga. Piso de concreto sob os barrotes. Foto: Brenda Souza, 16/03/2022.

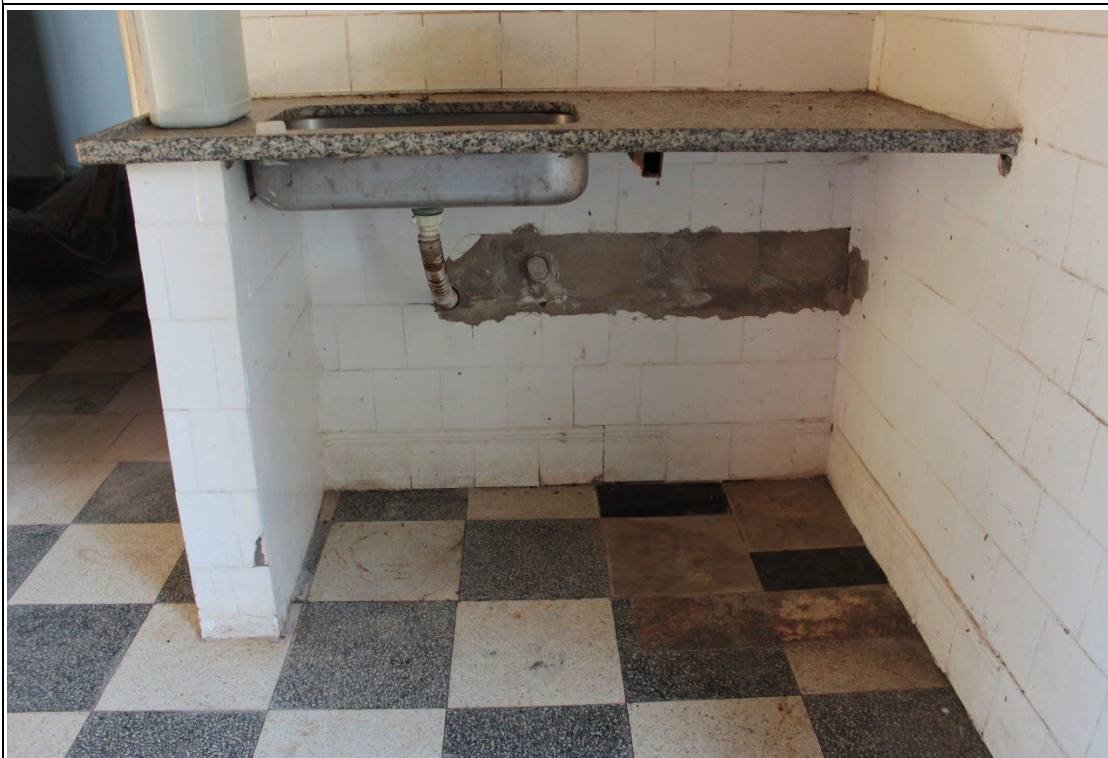
Figura 135. Piso de marmorite da sala 7 (cozinha), bem conservado, porém, com parte substituída por piso cerâmico, abaixo da bancada da pia. Foto: Isabella Alves, 19/01/2022

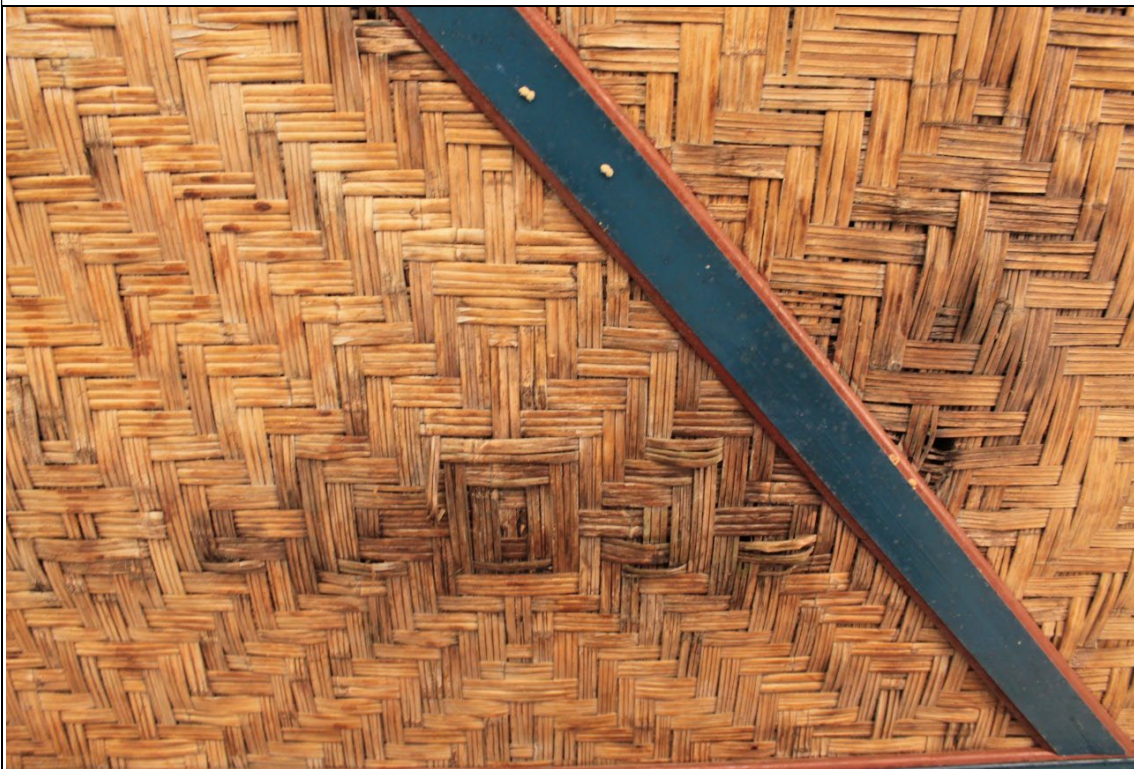
Figura 136. Forro de esteira de taquara da varanda em frente à edificação com presença de manchas escuras devido a infiltração - Fazenda Boa Esperança. Foto: Isabella Alves, 19/01/2022.

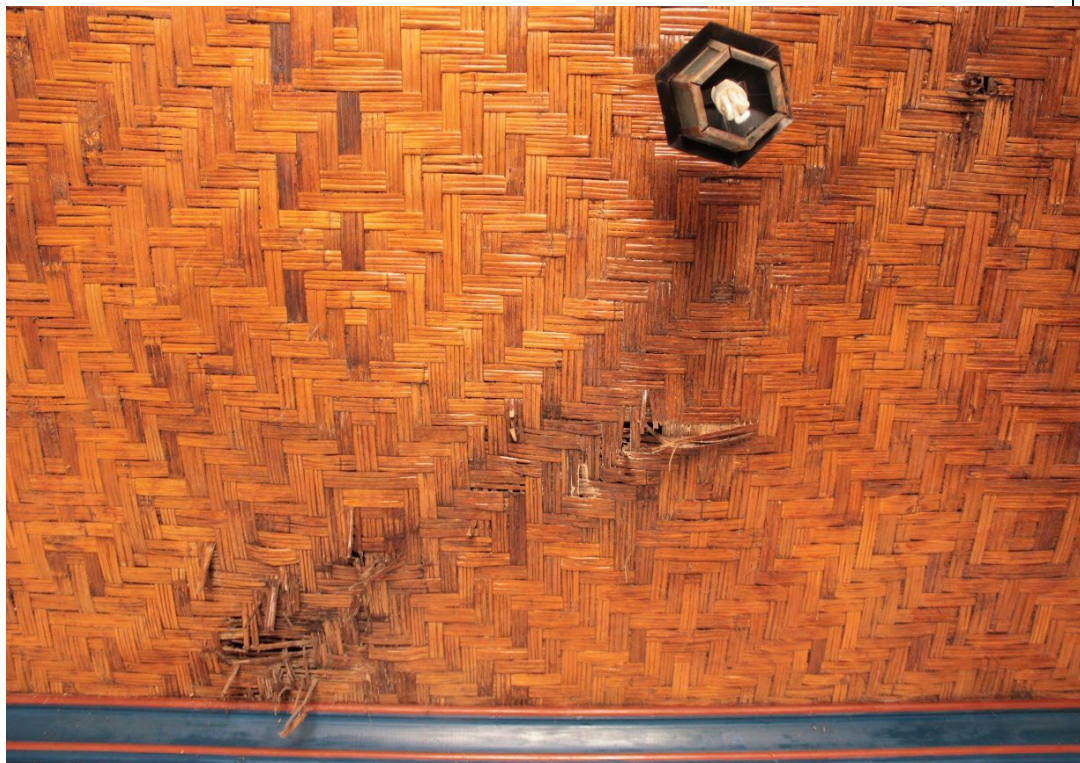
Figura 137. Forro de esteira de taquara da sala 1, apresentando manchas escuras, desgaste e abertura devido ao excesso de infiltração - Fazenda Boa Esperança. Foto: Isabella Alves, 19/01/2022.

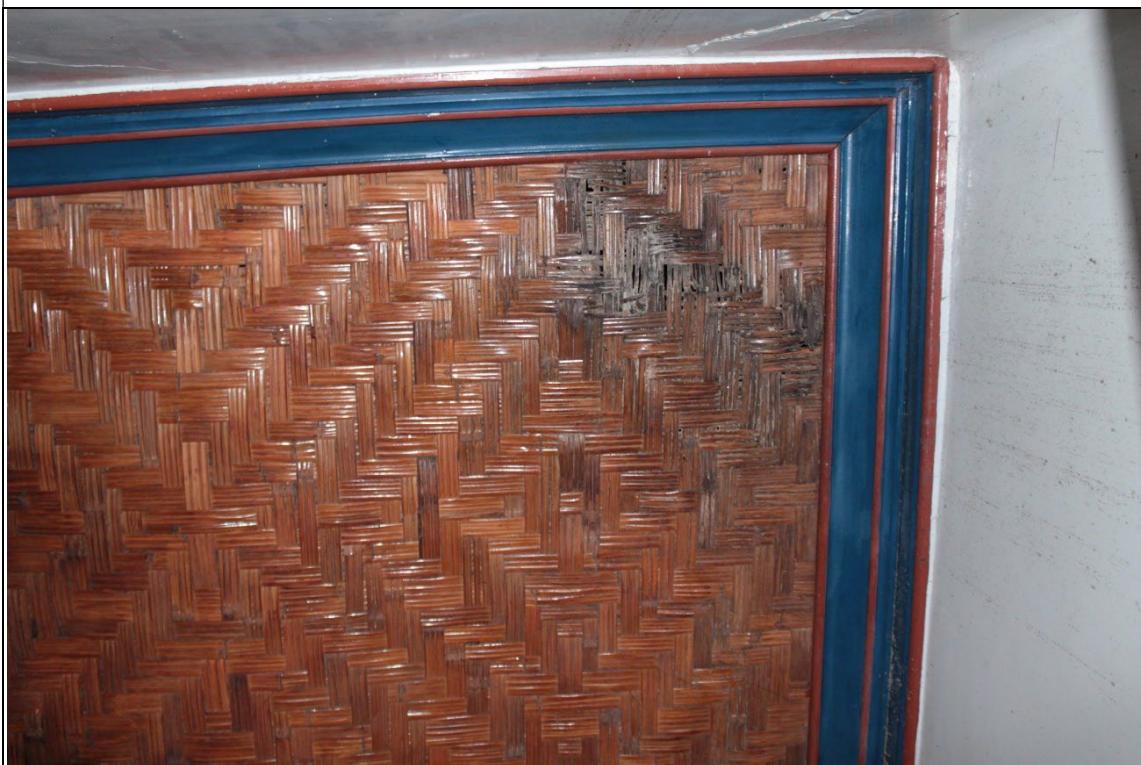
Figura 138. Forro de esteira de taquara da sala 3 (banheiro próximo à entrada) bem comprometido próximo à porta, apresentando manchas e desgaste devido a infiltração - Fazenda Boa Esperança. Foto: Isabella Alves, 19/01/2022.

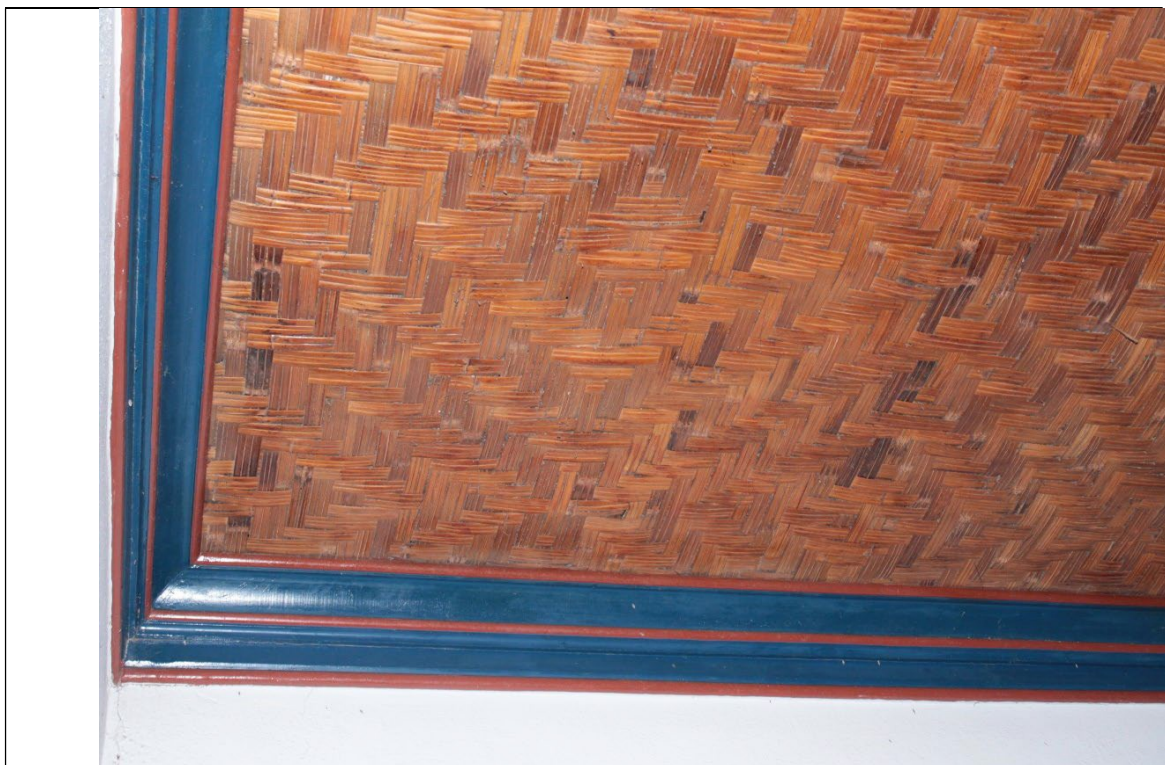
Figura 139. Forro de esteira de taquara da sala 4 desnivelado devido umidade e com presença de manchas brancas (fungos) - Fazenda Boa Esperança. Foto: Isabella Alves, 19/01/2022.

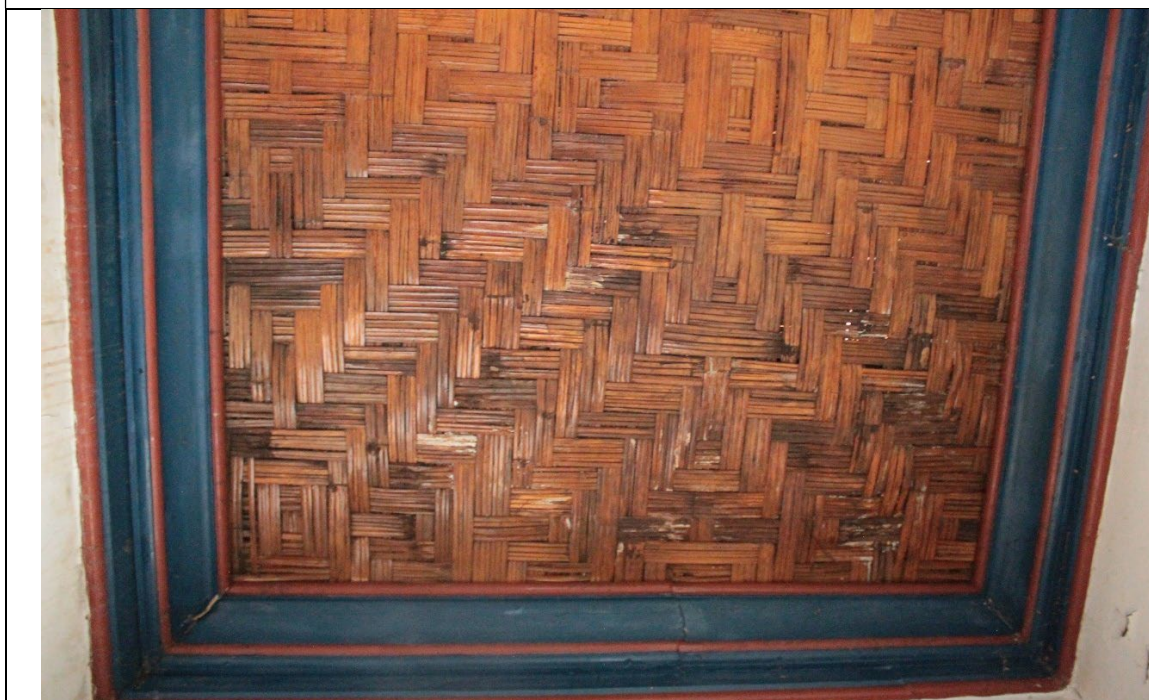
Figura 140. Forro de esteira de taquara da sala 5 (corredor para a cozinha) bastante danificado devido a infiltração. Com presença de manchas escuras e brancas (fungos) - Fazenda Boa Esperança. Foto: Isabella Alves, 19/01/2022.

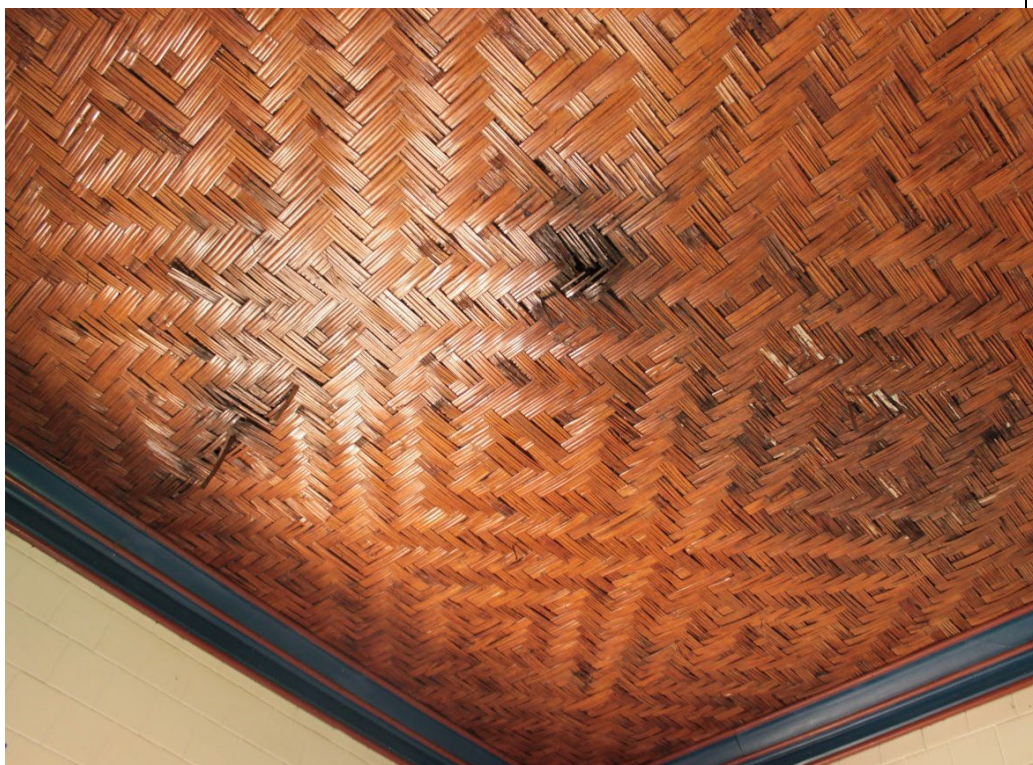
Figura 141. Forro de esteira da sala 7 (cozinha) desgastado e com presença de manchas escuras devido a infiltração - Fazenda Boa Esperança. Foto: Isabella Alves, 19/01/2022.

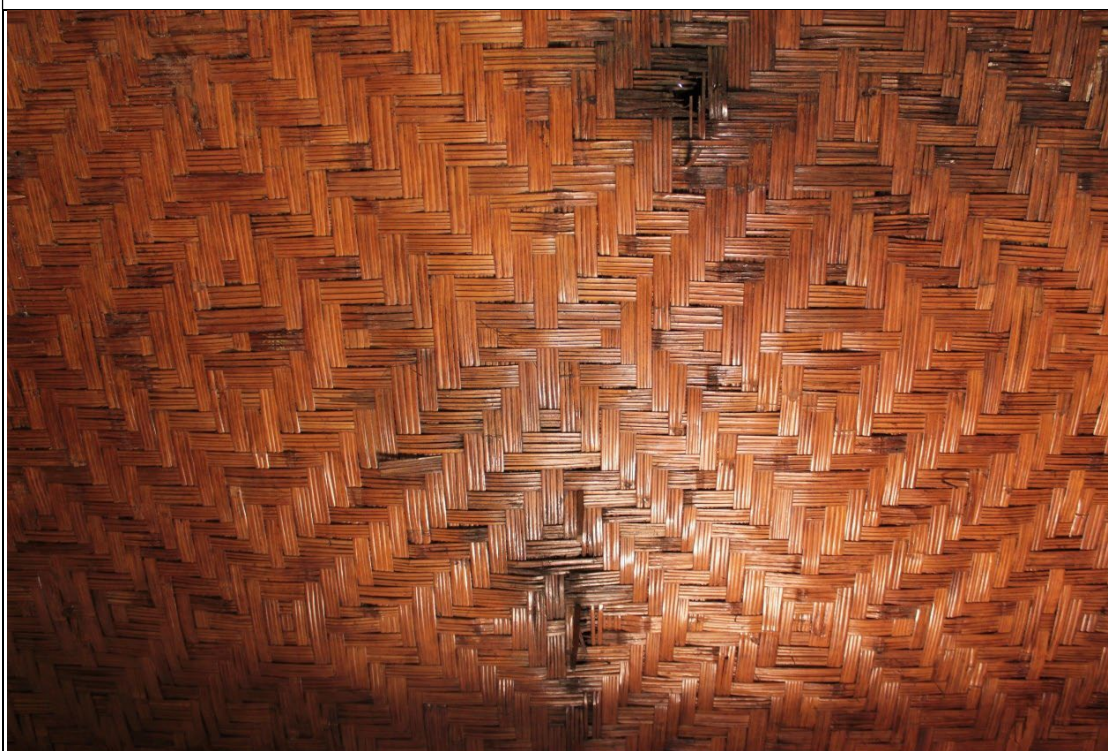
Figura 142. Forro de esteira de taquara da sala 7 (cozinha) desgastado e com presença de manchas escuras devido a infiltração - Fazenda Boa Esperança. Foto: Isabella Alves, 19/01/2022.

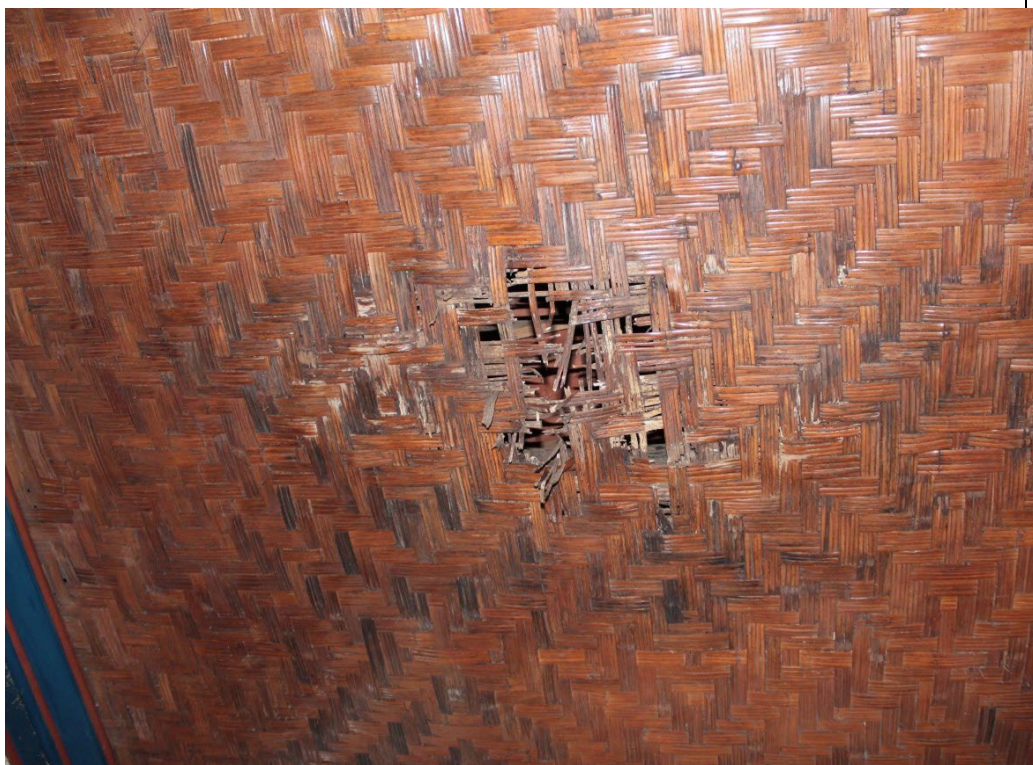
Figura 143. Forro de esteira de taquara da sala 8 muito comprometido, com aberturas e presença de manchas escuras devido a infiltração - Fazenda Boa Esperança. Foto: Isabella Alves, 19/01/2022.

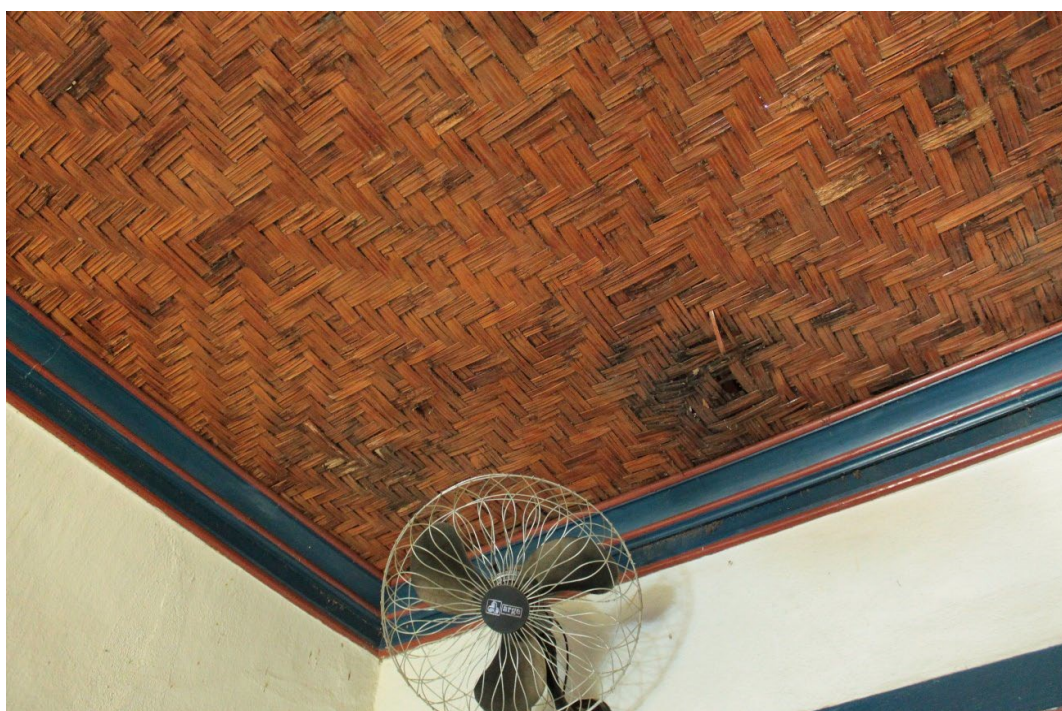
Figura 144. Forro de esteira de taquara da sala 9 bastante comprometido, com presença de abertura e manchas escuras devido à infiltração. Além disso, há vestígios de espécies xilófagas. - Fazenda Boa Esperança. Foto: Isabella Alves, 19/01/2022.

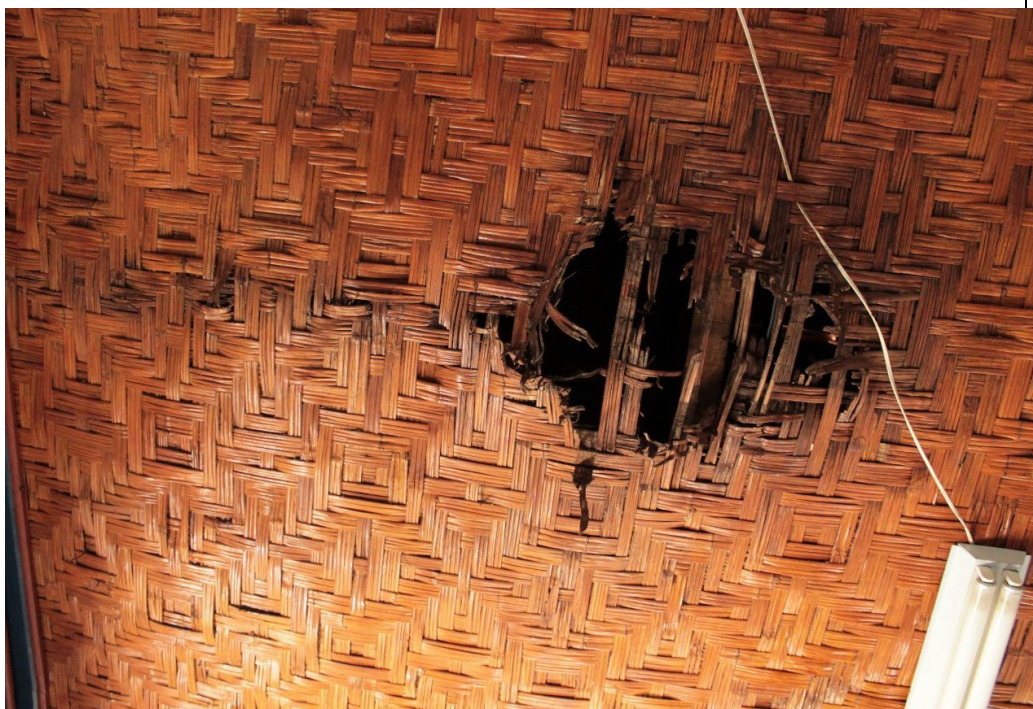
Figura 145. Forro de esteira da sala 10 comprometido, com grande abertura e manchas escuras devido a infiltração - Fazenda Boa Esperança. Foto: Isabella Alves, 19/01/2022
