Dossiê de Tombamento da Fazenda Boa Esperança

Secretaria de Cultura e Turismo de Santa Luzia

Departamento Municipal de Defesa do Patrimônio Cultural

30/10/2023

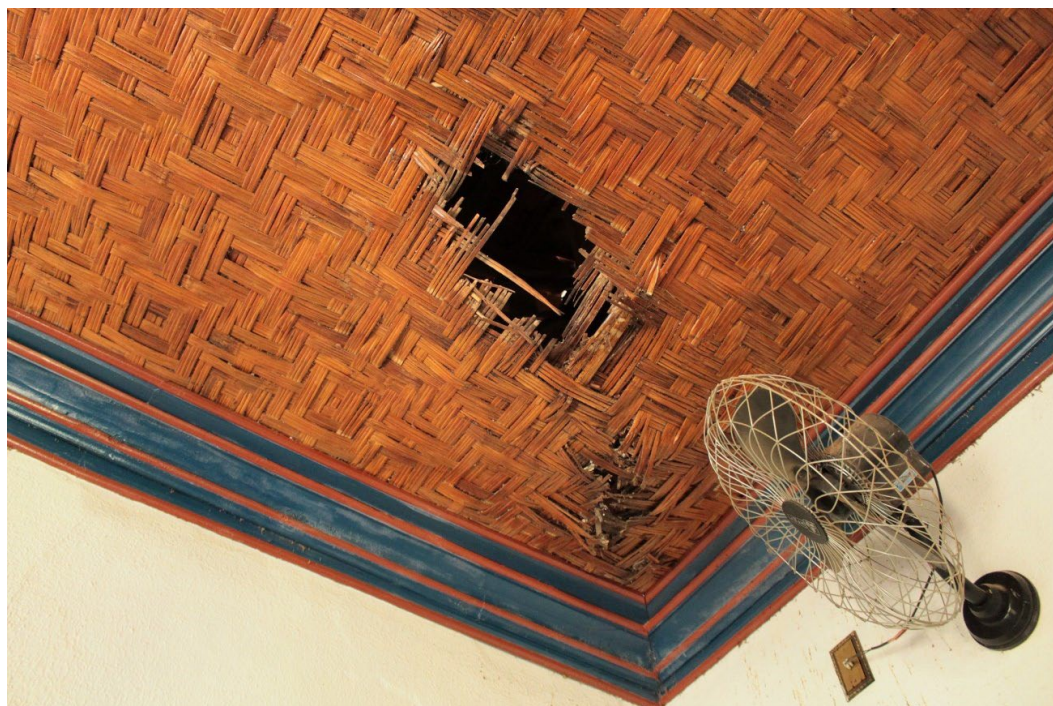
Figura 146. Forro de esteira da sala 10, bastante desgastado, com desnível e presença de várias aberturas devido a infiltração - Fazenda Boa Esperança. Foto: Isabella Alves, 19/01/2022.

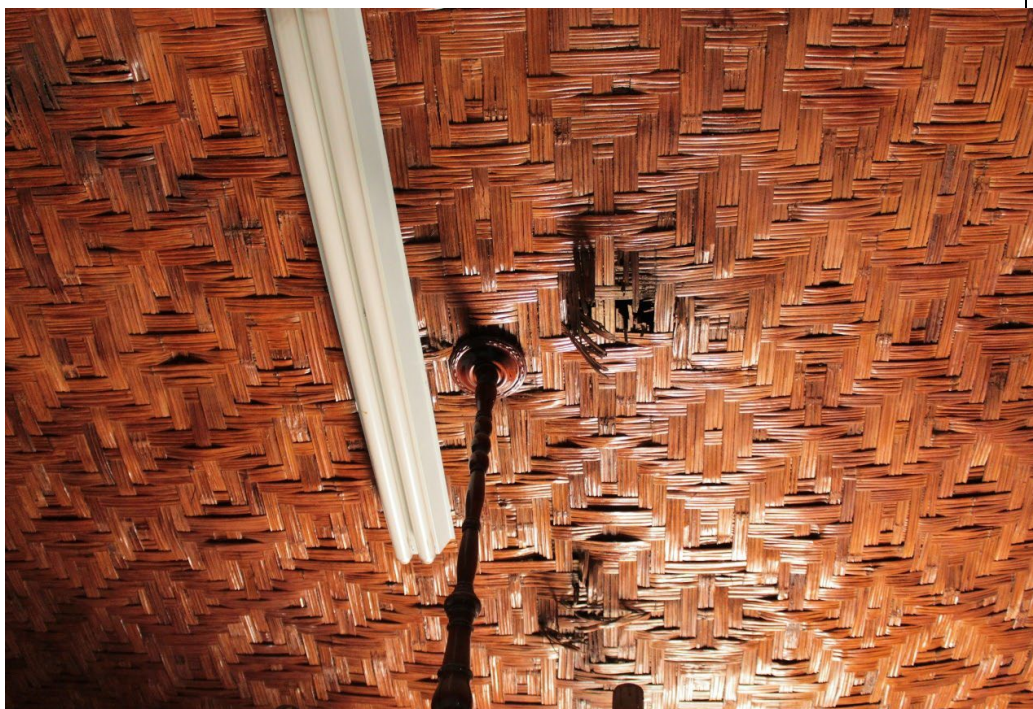
Figura 147. Forro de esteira da sala 11, extremamente desnivelado e comprometido devido a umidade - Fazenda Boa Esperança. Foto: Isabella Alves, 19/01/2022.
