REVISÃO	CONTEÚDO		DATA	DESENHO
 	NOME EMPRESA: PREFEITURA MUNICIPAL DE SANTA LUZIA ENDEREÇO: Avenida VIII, 50 - Carreira Comprida - MG, CEP.:33045-090 Telefone: (31) 3641-5253	PROPRIEDADE: PREFEITURA MUNICIPAL DE SANTA LUZIA CPF OU CNPJ.: 18.715.409/0001-50		
<div>RESPONSÁVEL TÉCNICA: MÁRCIA CRISTINA DE SOUZA ARQUITETA E URBANISTA - CAU: A103692-0</div>				
MONUMENTO: FAZENDA BOA ESPERANÇA - PARQUE DE EXPOSIÇÕES REDELVIM ANDRADE				
TÍTULO:				
MUNICÍPIO: SANTA LUZIA/MG	DISTRITO:	ENDEREÇO: RUA JOSÉ SILVINO TEIXEIRA MELO, 200, SÃO GERALDO		
PROJETO: PROJETO ARQUITETÔNICO			FOLHA	ISABELLA LARA
ETAPA DO PROJETO: CADASTRAL			DATA	INDICADA
BASE CADASTRAL: LEVANTAMENTO ARQUITETÔNICO	DATA:	NOVEMBRO / 2022		
CONTEÚDO: PROSPECÇÃO PORÃO				A1
				09/14

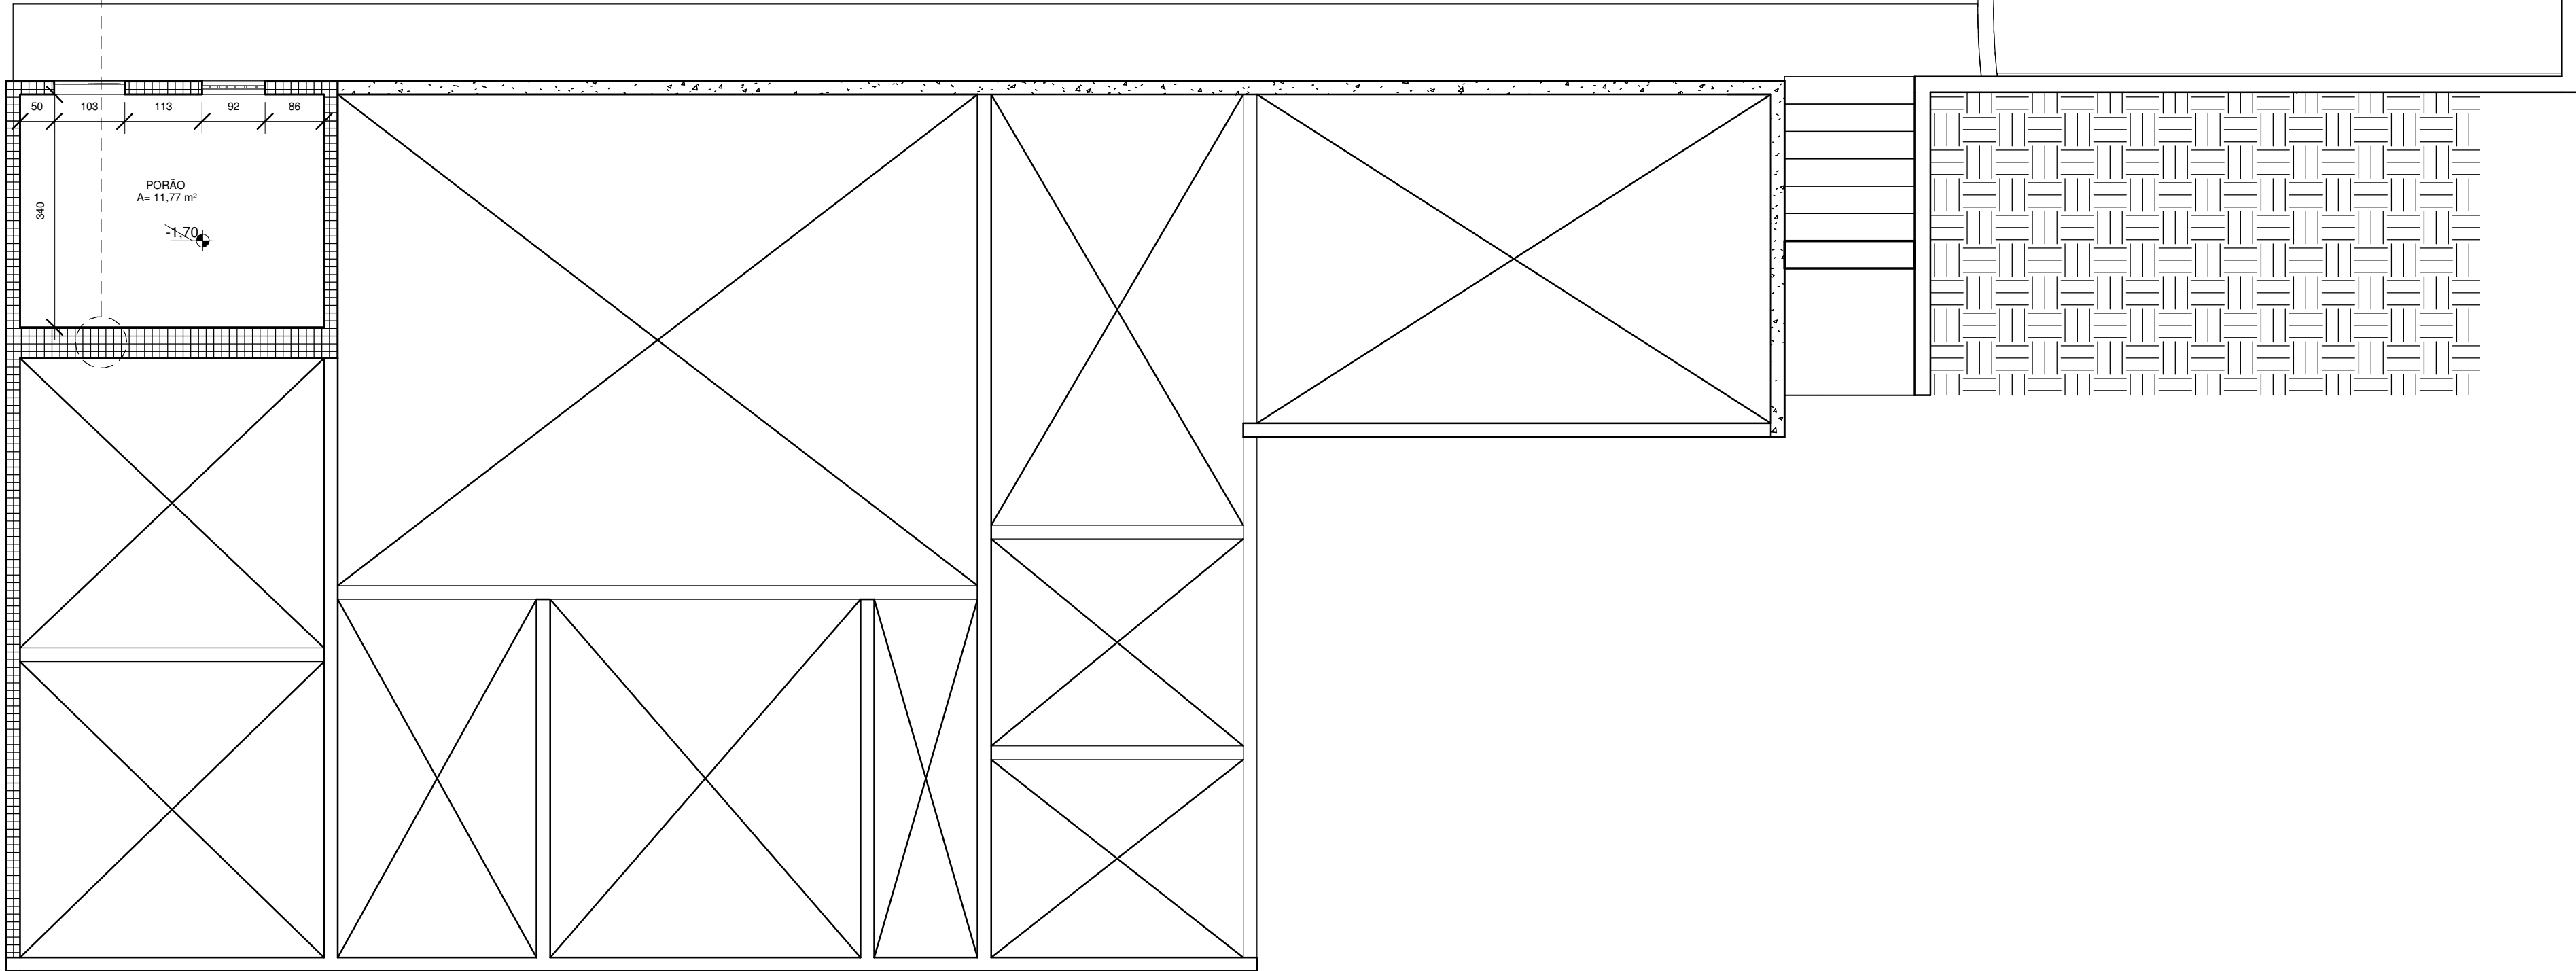
1 PLANTA BAIXA PORÃO.
1 : 75

NOTAS
A edificação apresenta paredes de tijolinho de barro cozido, pau-a-pique e tijolo cerâmico furado, além do baldrame que tem parede estrutural auto portante de pedregulho. Dos principais danos encontrados, valem ser descritos: desagregamento de reboco; perda de massa em algumas partes, estufamento e manchas devido a umidade ascendente, possivelmente por falta de drenagem por capilaridade; algumas fissuras e trincas; incompatibilidade de materiais, a exemplo da argamassa a base de cimento usada sobre a parede de pau-a-pique; embrechamento da parede de vedação do baldrame; desgaste em partes da trama de madeira/bambu e cipó que compõem a parede de pau-a-pique. É valido pontuar que essa análise tomou como base a observação a olho nu e as janelas de prospecção abertas na edificação.
