PROJETO ARQUITETÔNICO DE RESTAURAÇÃO

ESTAÇÃO FERROVIÁRIA SANTA LUZIA

SANTA LUZIA / MG
VOLUME I

OUTUBRO / 2019

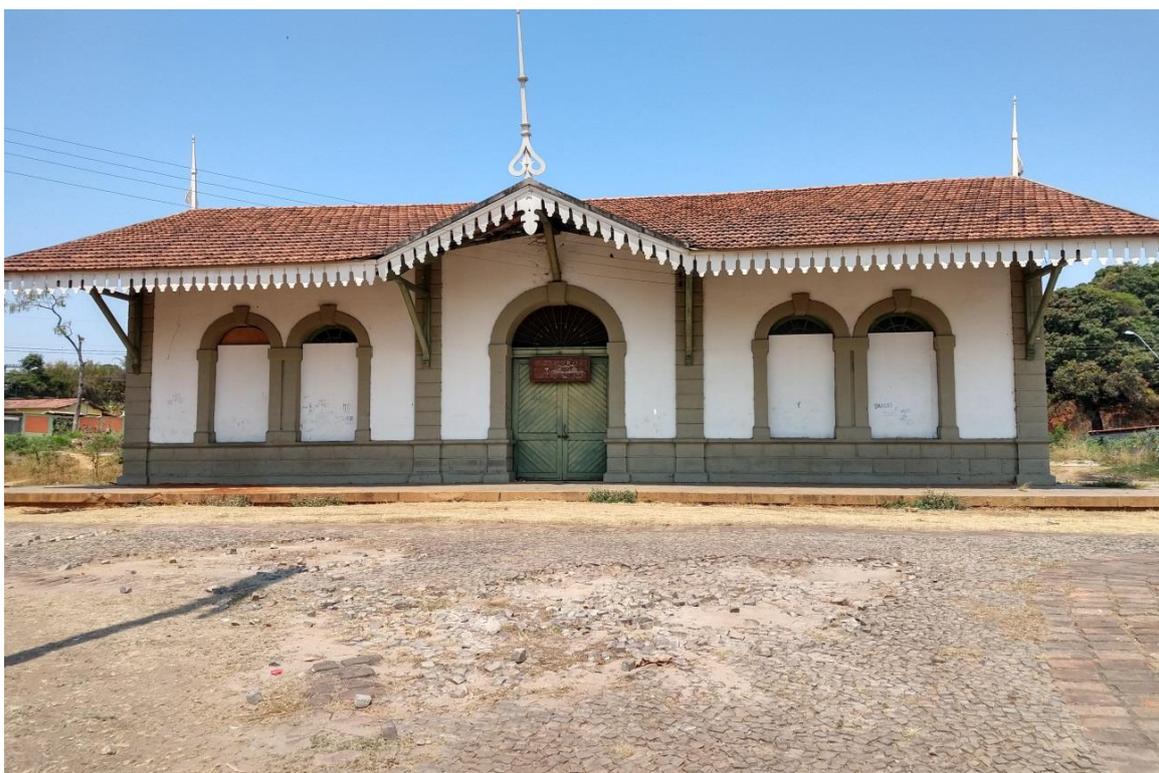
Figura 7 Fachada frontal com janelas com fechamento e madeirite pintado na cor branca Estação Ferroviária Santa Luzia, Praça Getúlio Vargas, São João Batista – Santa Luzia/MG. Foto: Márcia Souza – 16/07/19.

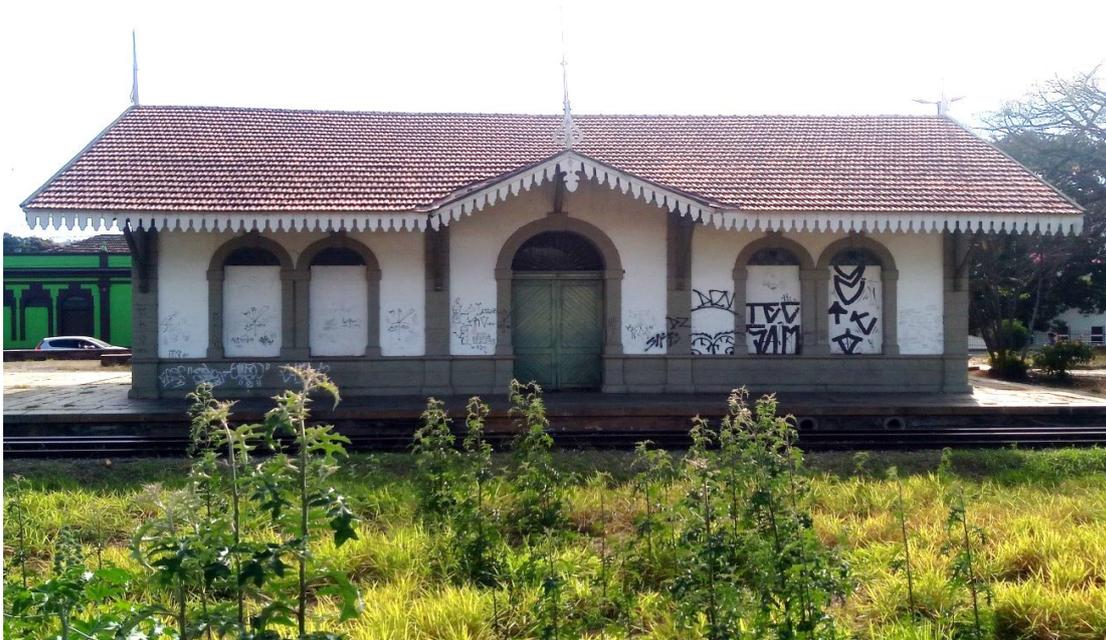
Figura 8 Fachada posterior frontal com janelas com fechamento e madeirite pintado na cor branca com intervenções antrópicas (pichações) Estação Ferroviária Santa Luzia, Praça Getúlio Vargas, São João Batista – Santa Luzia/MG. Foto: Márcia Souza – 18/07/19.

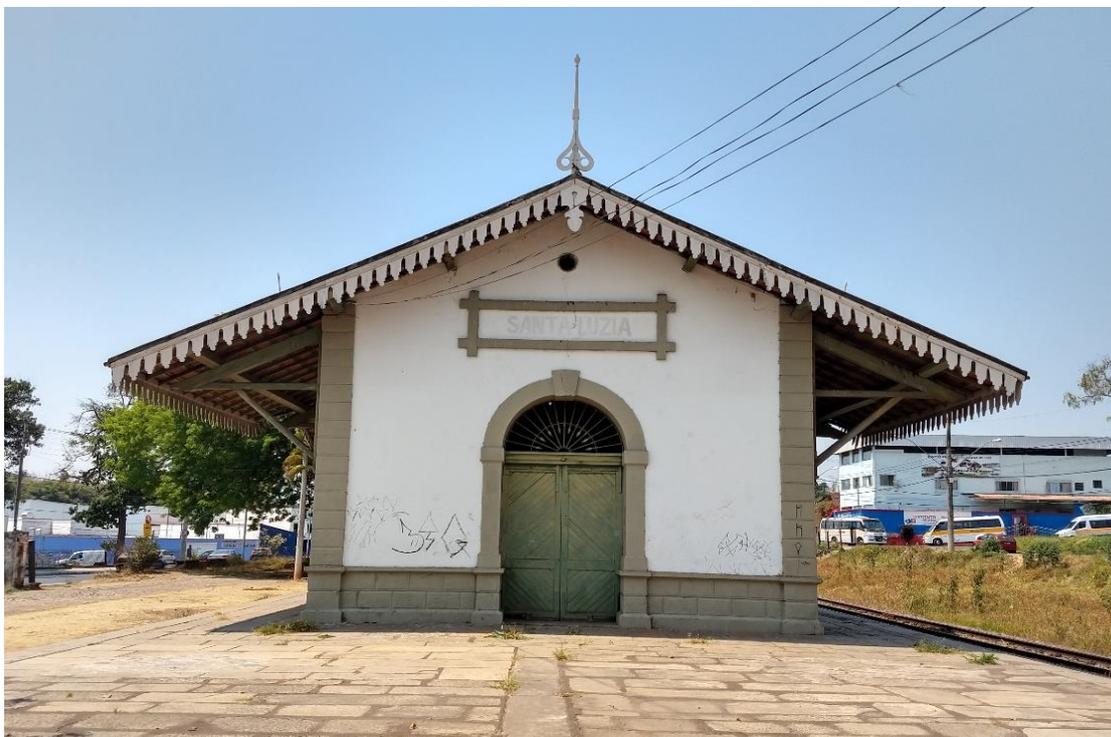
Figura 9 Fachada lateral leste com intervenções antrópicas (pichações) Estação Ferroviária Santa Luzia, Praça Getúlio Vargas, São João Batista – Santa Luzia/MG. Foto: Rodrigo Leite – 20/09/19.

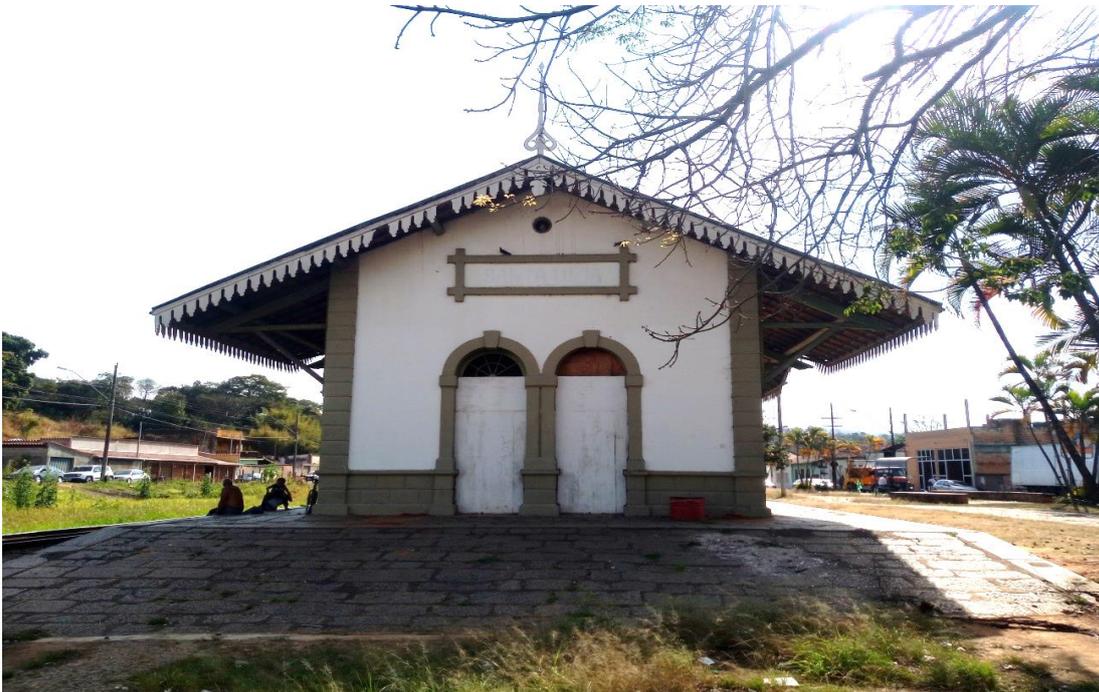
Figura 10 Fachada lateral oeste com fechamento e madeirite pintado na cor branca Estação Ferroviária Santa Luzia, Praça Getúlio Vargas, São João Batista – Santa Luzia/MG. Foto: Márcia Souza – 16/07/19.

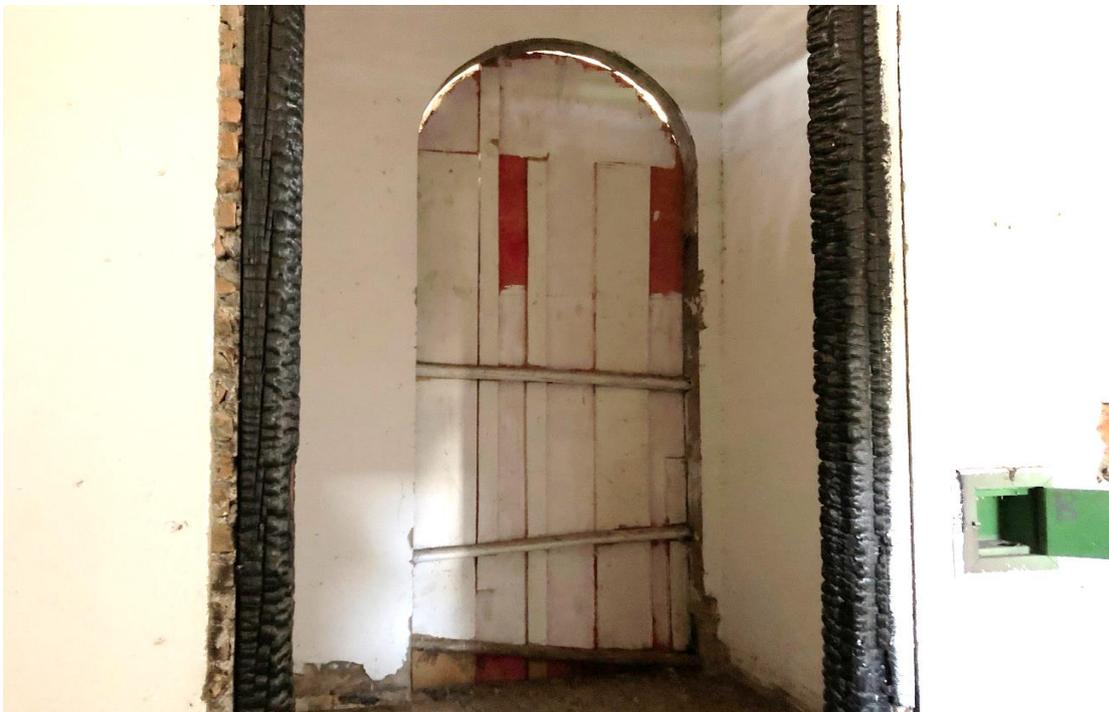
Figura 15 – Interior com ombreira em madeira carbonizada com abertura da porta com fechamento em madeirite pintado na cor branca. Estação Ferroviária Santa Luzia, Praça Getúlio Vargas, São João Batista – Santa Luzia/MG. Foto: Brenda Azevedo – 08/10/19.

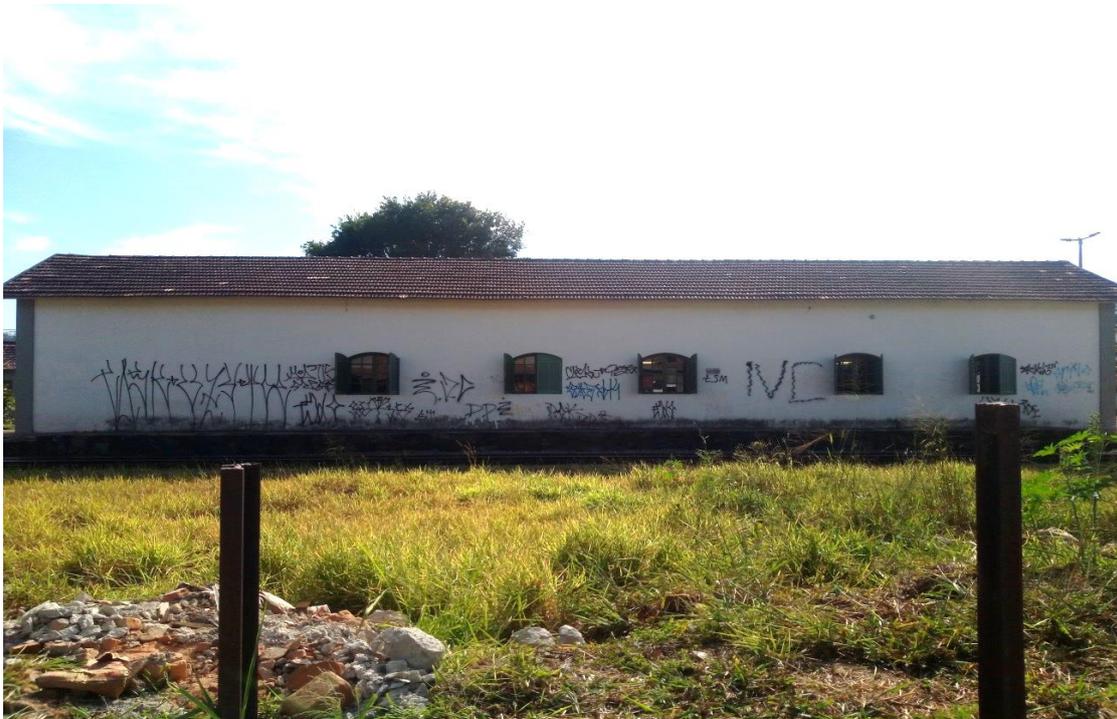
Figura 17 Fachada posterior galpão com intervenções antrópicas (pichações) Estação Ferroviária Santa Luzia, Praça Getúlio Vargas, São João Batista – Santa Luzia/MG. Foto: Márcia Souza – 18/07/19.

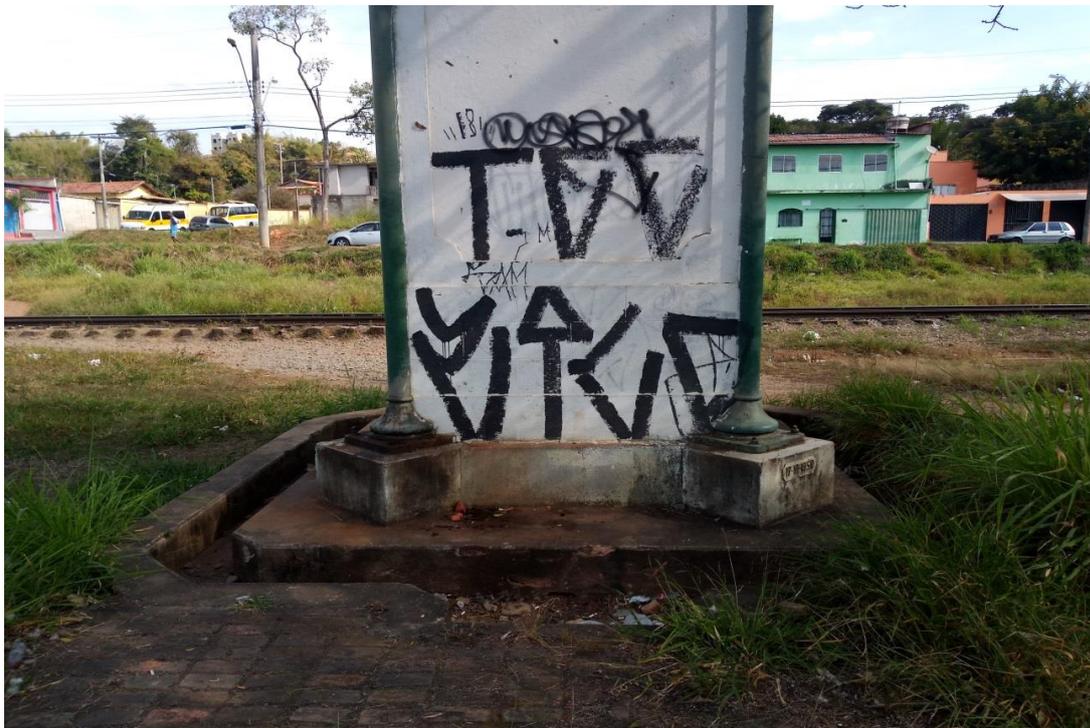
Figura 34 Detalhe da estrutura das paredes de vedação da caixa d'água lado esquerdo com intervenções antrópicas (pichações) próximo à Estação Ferroviária Santa Luzia, Praça Getúlio Vargas, São João Batista – Santa Luzia/MG. Foto: Márcia Souza – 16/07/19.

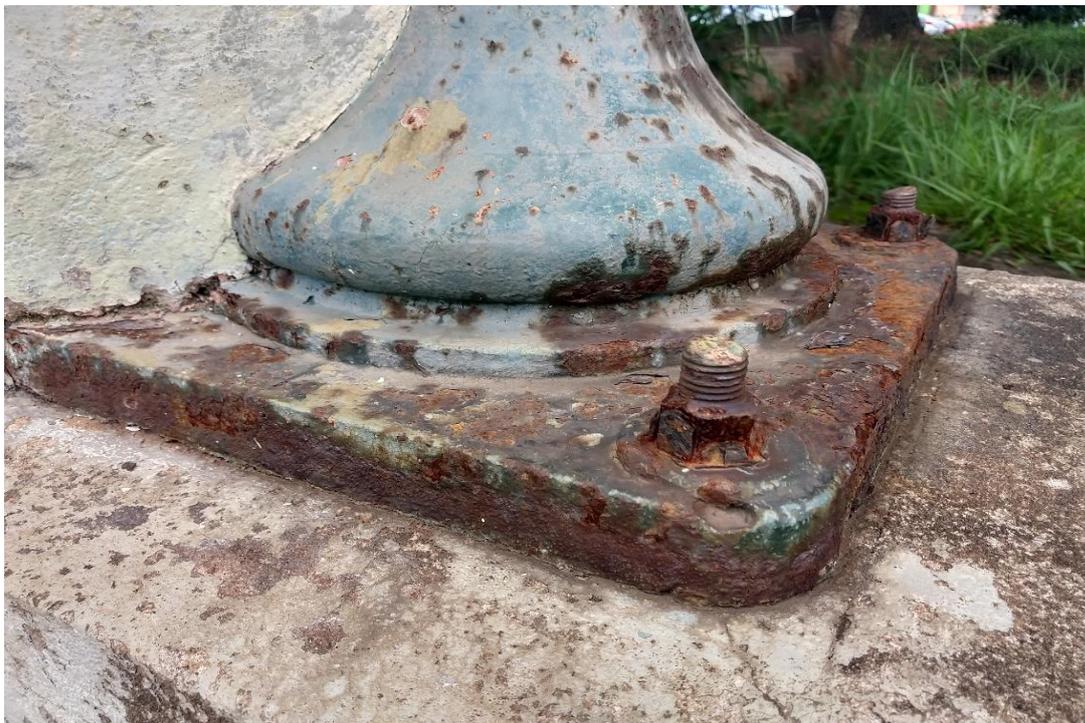
Figura 36 Detalhe da estrutura da caixa d'água lado esquerdo com a base oxidada próximo a Estação Ferroviária Santa Luzia, Praça Getúlio Vargas, São João Batista – Santa Luzia/MG. Foto: Rodrigo Leite – 10/12/2019.

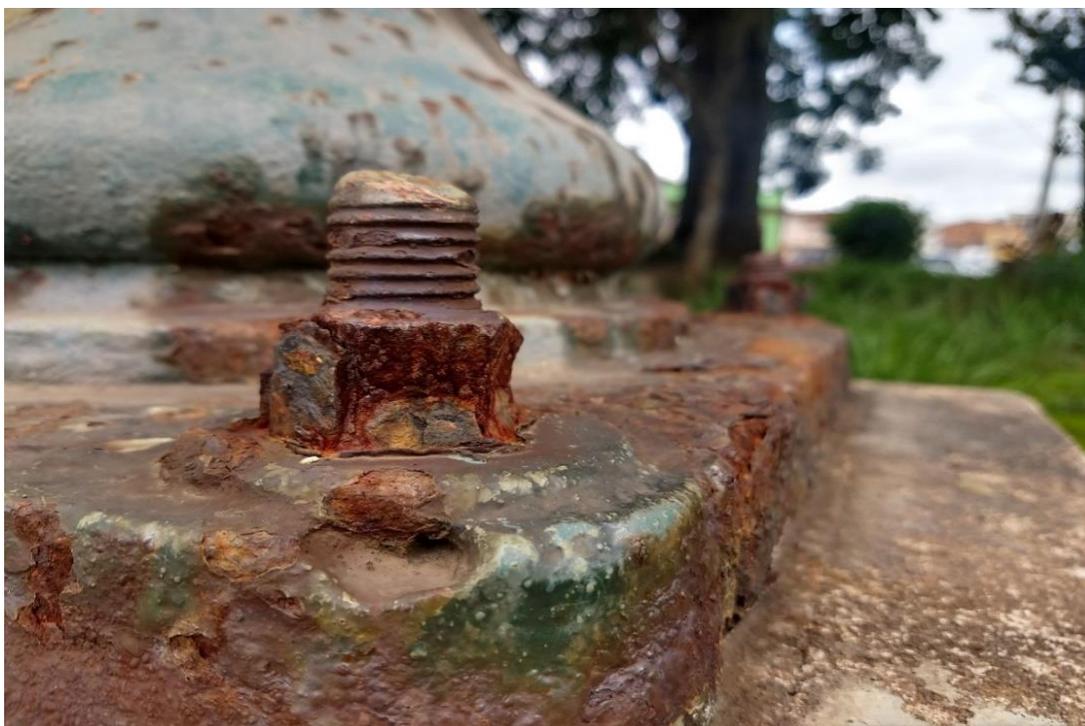
Figura 37 - Detalhe do parafuso de fixação oxidado da estrutura da caixa d'água lado esquerdo próximo a Estação Ferroviária Santa Luzia, Praça Getúlio Vargas, São João Batista – Santa Luzia/MG. Foto: Rodrigo Leite – 10/12/2019.

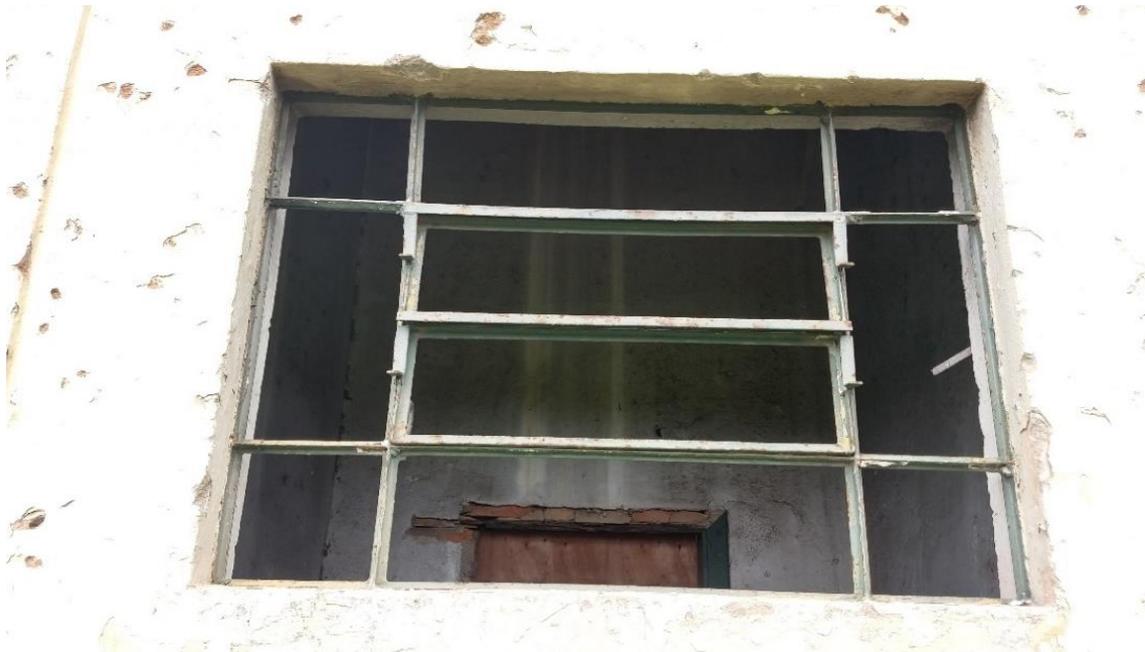
Figura 38 Janela da caixa d'água lado esquerdo com ausência de vidros próximo a Estação Ferroviária Santa Luzia, Praça Getúlio Vargas, São João Batista – Santa Luzia/MG. Foto: Rodrigo Leite – 10/12/2019.

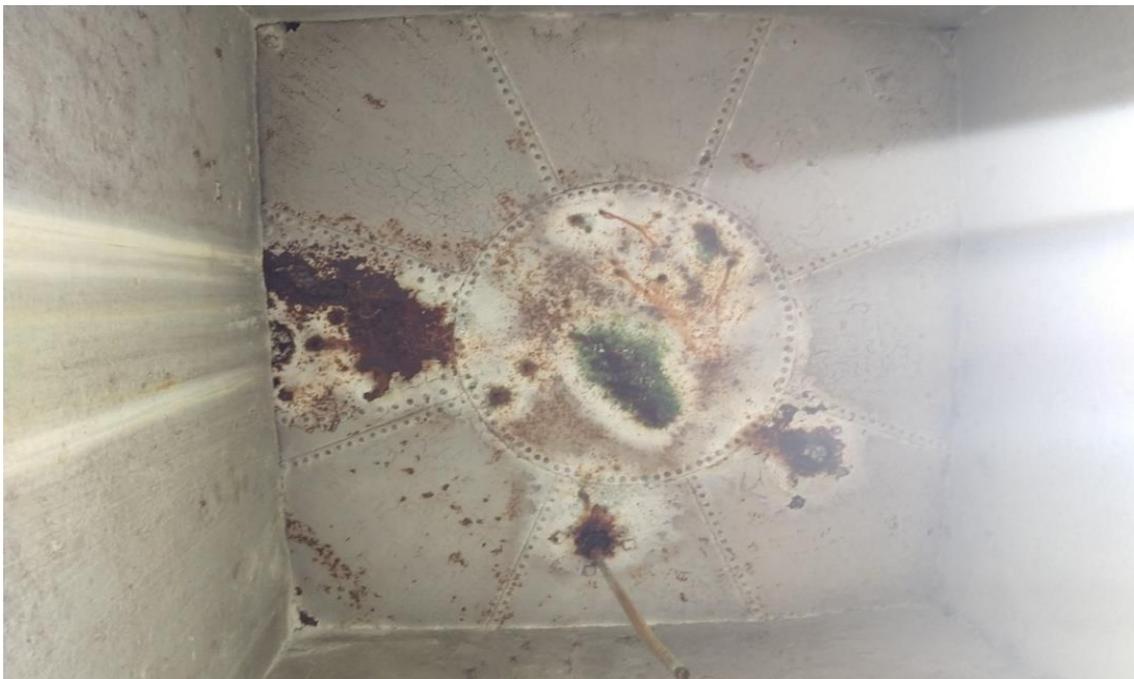
Figura 40 – Teto da caixa d'água lado esquerdo com manchas enegrecidas, mofo e oxidação próximo a Estação Ferroviária Santa Luzia, Praça Getúlio Vargas, São João Batista – Santa Luzia/MG. Foto: Márcia Souza – 16/07/19.

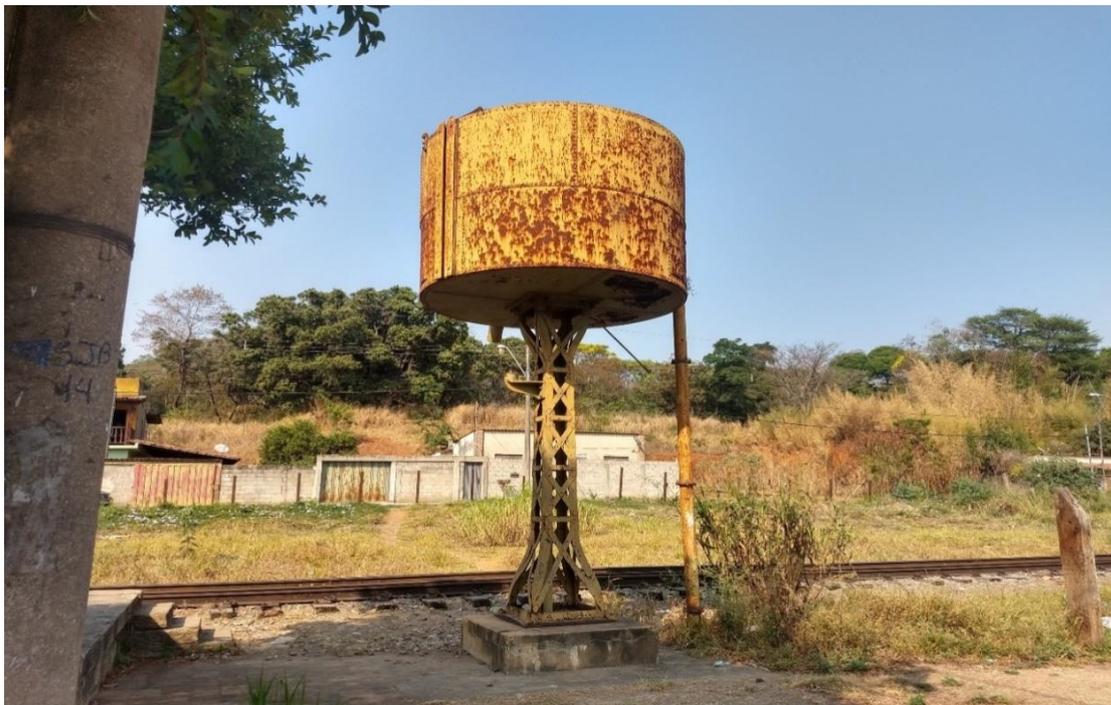
Figura 43 Caixa d'água lado direito com oxidação na circunferência próxima ao Galpão da Estação Ferroviária Santa Luzia, Praça Getúlio Vargas, São João Batista – Santa Luzia/MG. Foto: Rodrigo Alves – 20/09/19.

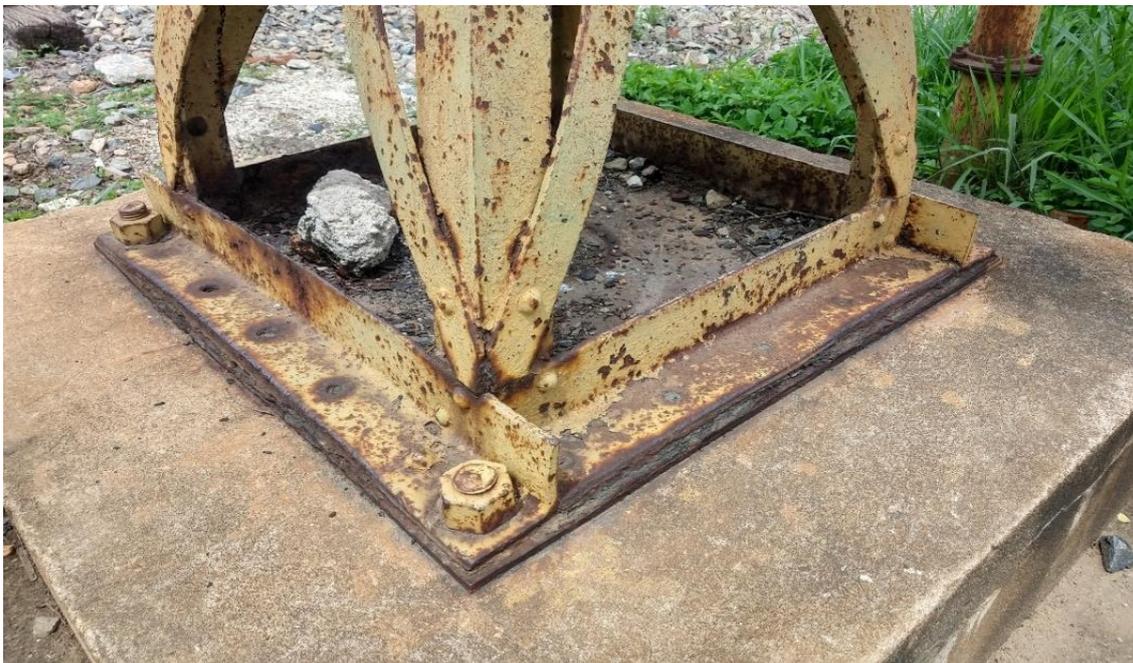
Figura 44 Caixa d'água lado direito com oxidação e perda de massa na parede próxima à base próxima ao Galpão da Estação Ferroviária Santa Luzia, Praça Getúlio Vargas, São João Batista – Santa Luzia/MG. Foto: Márcia Souza – 16/07/19.

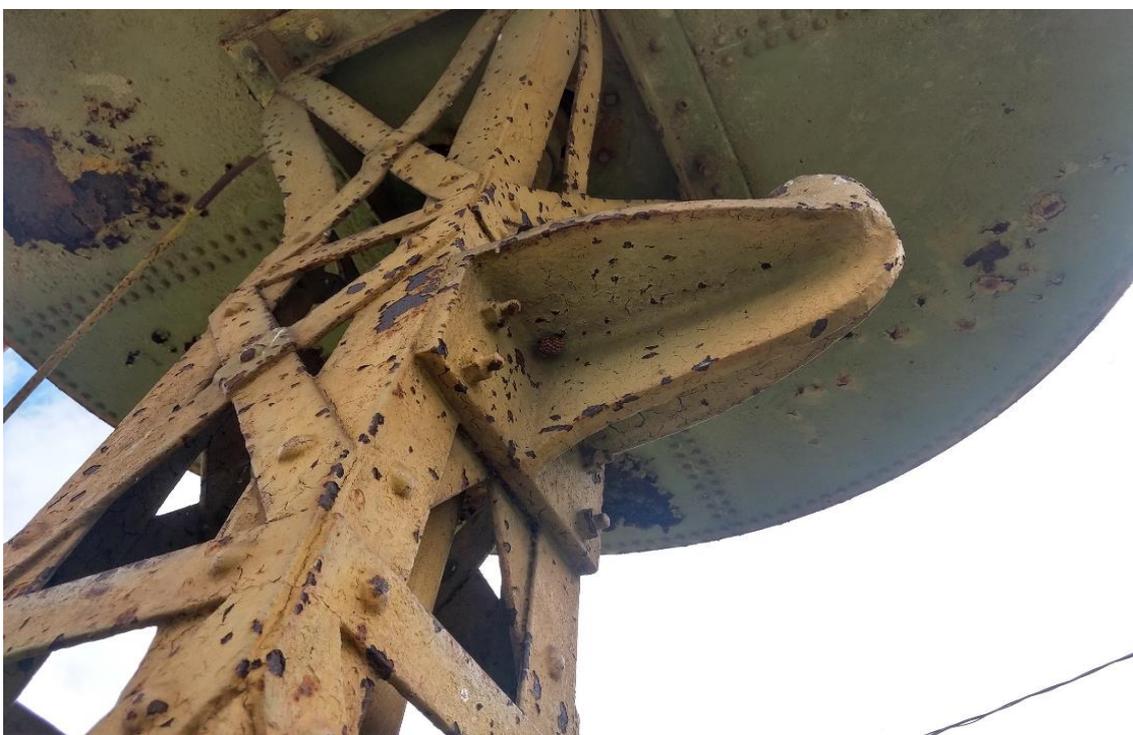
Figura 45 Detalhe da base da estrutura oxidada da caixa d'água próxima ao Galpão da Estação Ferroviária Santa Luzia, Praça Getúlio Vargas, São João Batista – Santa Luzia/MG. Foto: Rodrigo Leite – 10/12/19.

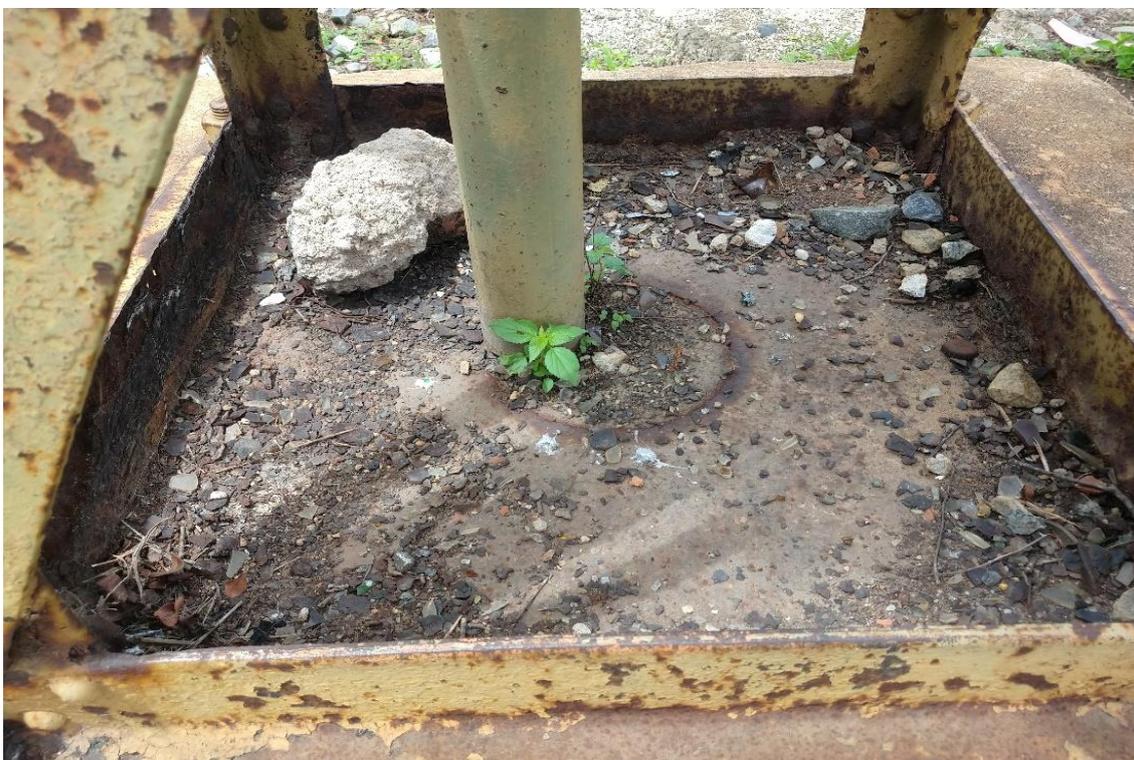
Figura 47 Detalhe da base da estrutura oxidada da caixa d'água próxima ao Galpão da Estação Ferroviária Santa Luzia, Praça Getúlio Vargas, São João Batista – Santa Luzia/MG. Foto: Rodrigo Leite – 10/12/19.

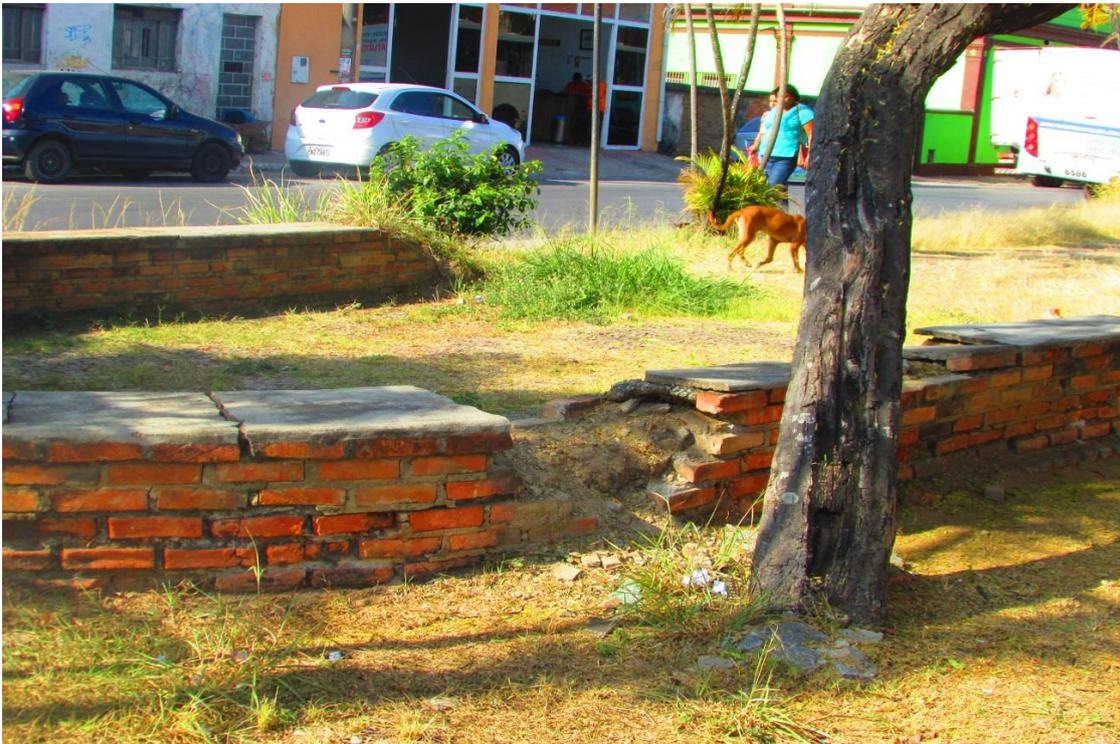
Figura 52 Praça da Estação Ferroviária Santa Luzia com bancos danificados, Praça Getúlio Vargas, São João Batista – Santa Luzia/MG. Foto: Márcia Dantas – 15/07/19.

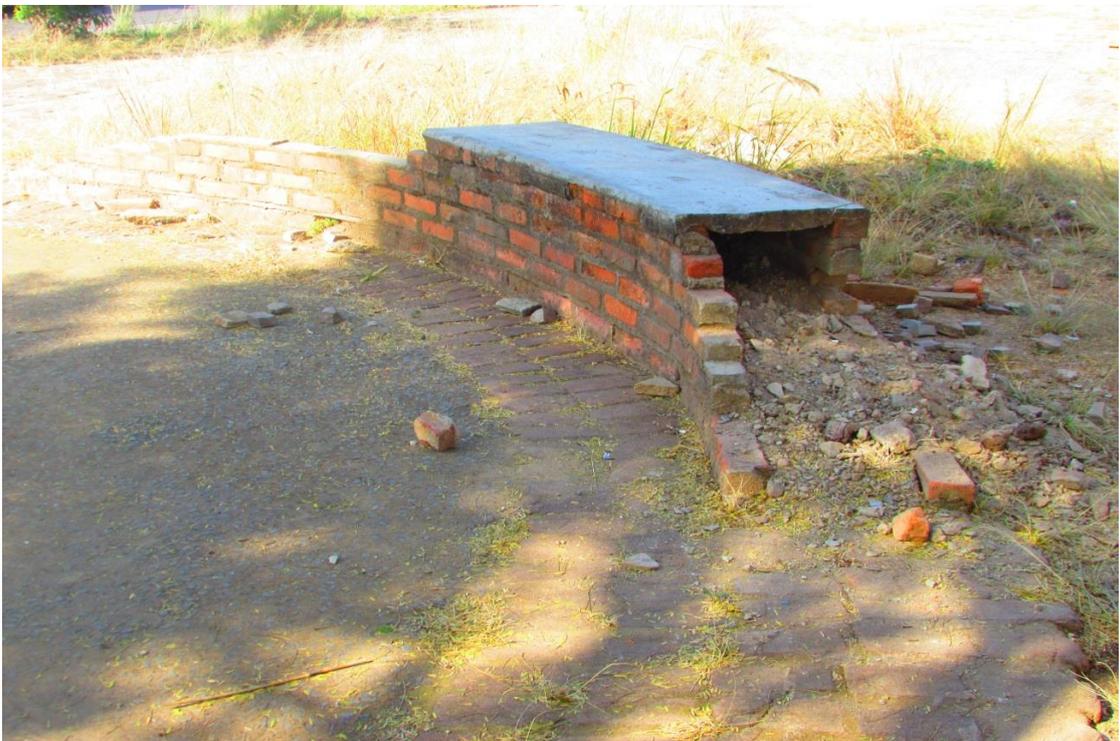
Figura 53 Praça da Estação Ferroviária Santa Luzia com bancos danificados, Praça Getúlio Vargas, São João Batista – Santa Luzia/MG. Foto: Márcia Dantas – 15/07/19.

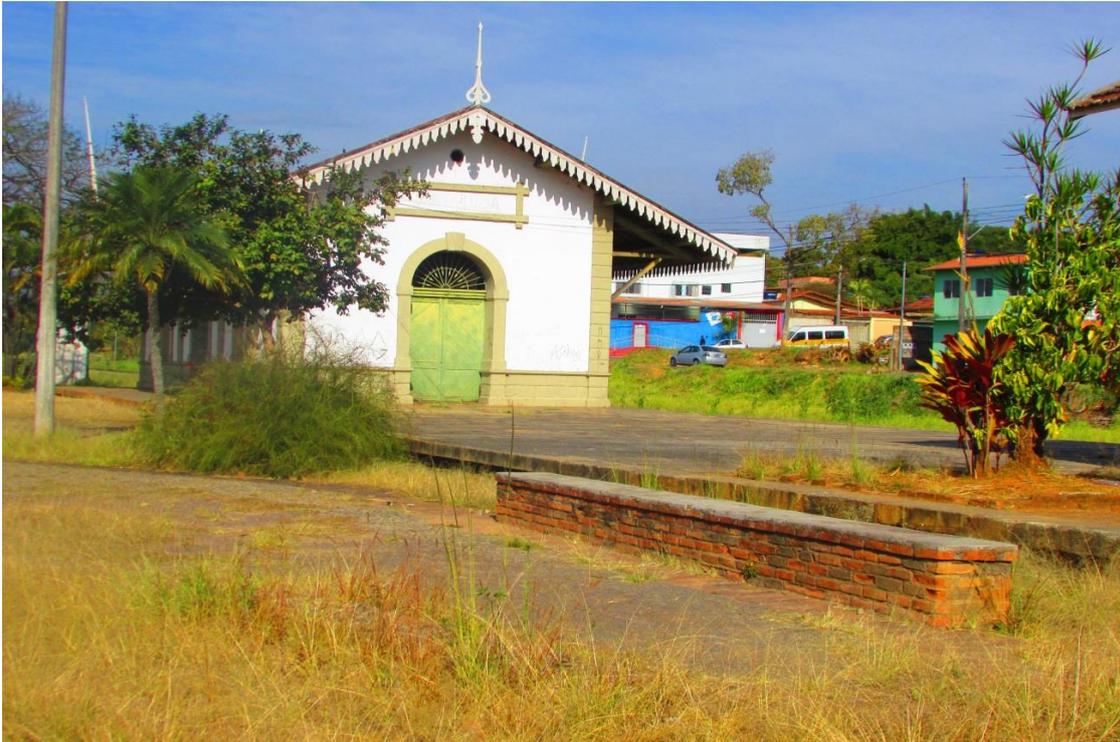
Figura 54 Banco danificado da Praça da Estação Ferroviária Santa Luzia, Praça Getúlio Vargas, São João Batista – Santa Luzia/MG. Foto: Márcia Dantas – 15/07/19.

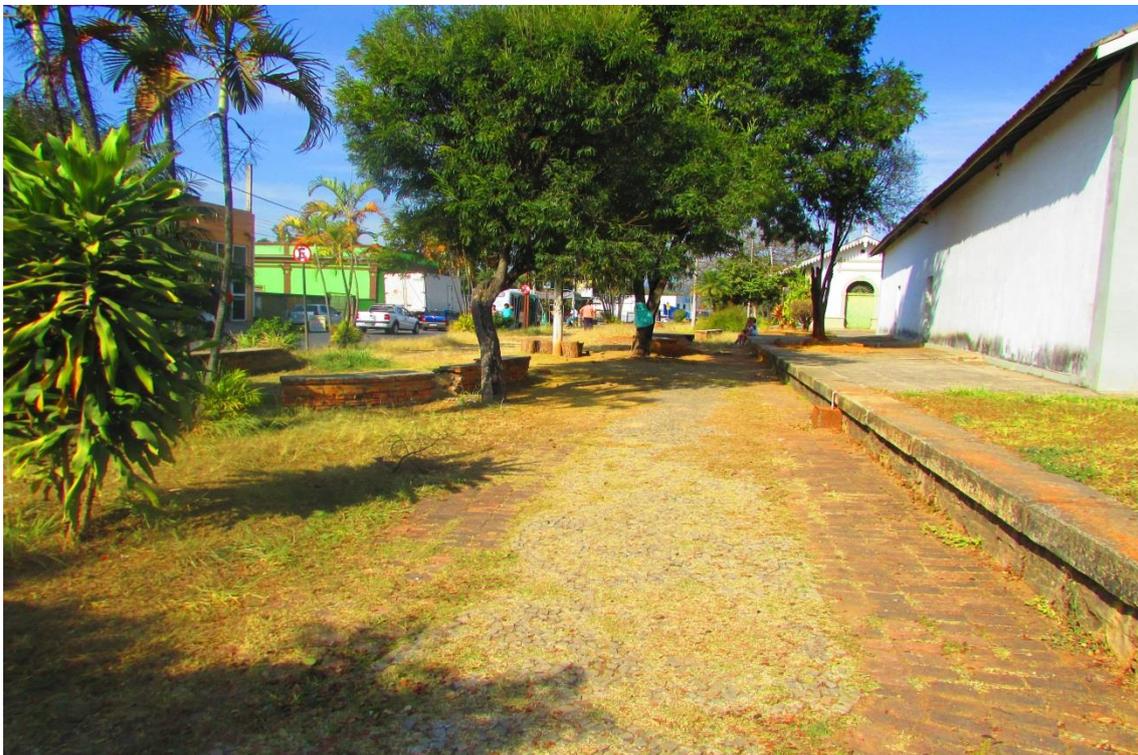
Figura 57 Praça da Estação Ferroviária Santa Luzia com resíduos sobre o solo, Praça Getúlio Vargas, São João Batista – Santa Luzia/MG. Foto: Márcia Dantas – 15/07/19.

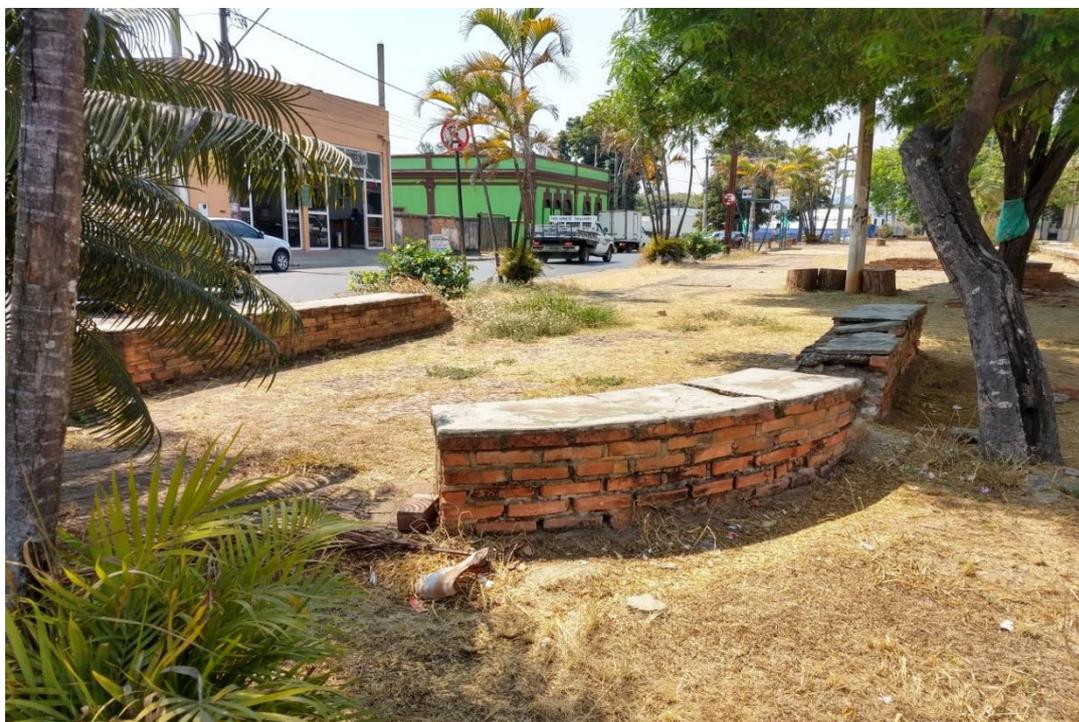
Figura 59 Banco com estrutura em tijolinho requemado de barro cozido assentado em concreto danificado da Estação Ferroviária Santa Luzia, Praça Getúlio Vargas, São João Batista – Santa Luzia/MG. Foto: Márcia Dantas – 15/07/19.

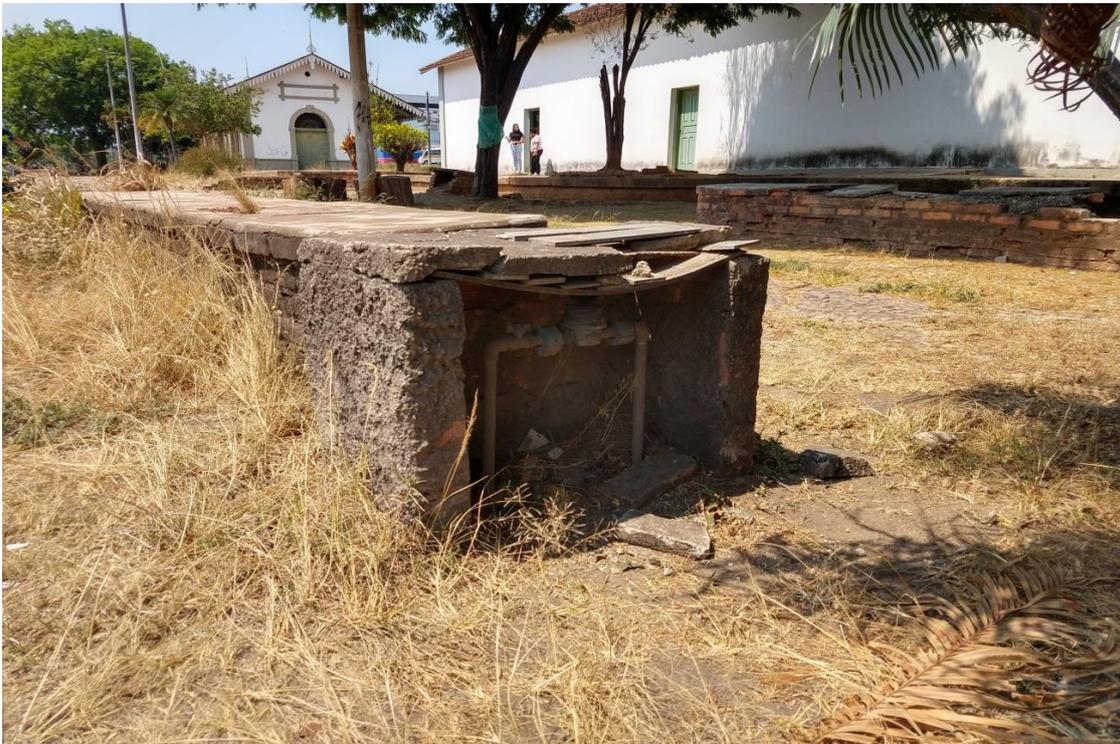
Figura 60– Banco com estrutura em tijolinho requemado de barro cozido assem em concreto danificado da Estação Ferroviária Santa Luzia, Praça Getúlio Vargas, São João Batista – Santa Luzia/MG. Foto: Rodrigo Leite – 20/07/19.

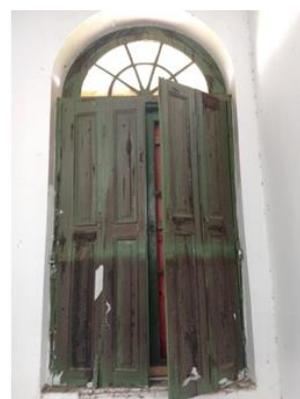
DANOS VERIFICADOS: As portas e janelas sofreram avarias devido ao incêndio tendo perda de massa e em alguns casos perda de toda integridade física da peça. Algumas ferragens se perderam ao longo do tempo e outras sofreram com o processo de oxidação, e algumas estão desagregando da estrutura constituinte. Algumas janelas tiveram os vidros danificados ao longo do tempo, e em outras já não há a existência desses elementos.

Perda e desgaste da madeira na porta e ausência de vidro no arco pleno

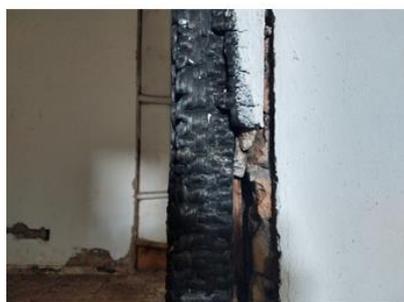
Ombreira carbonizada da porta

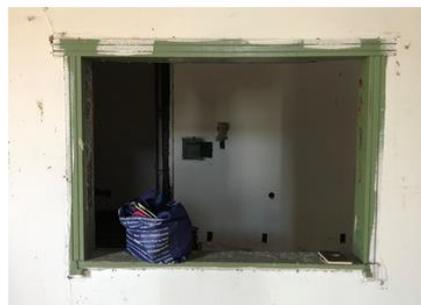
Abertura com enquadramento danificado

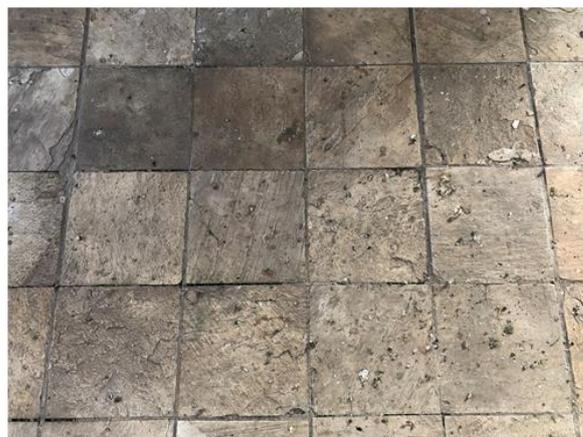
6. PISOS	ESTADO DE CONSERVAÇÃO		
	BOM	REGULAR	PRECÁRIO O
PEDRA (LAJEADO INTERNO)		30%	70%
CIMENTADO			
MADEIRA			
CERÂMICA			
OUTROS (DESCREVER)			
ELEMENTOS ARTÍSTICOS APLICADOS			
<p>DANOS VERIFICADOS: O piso é composto por pedra São Tomé, este se encontra em estado do regular ao precário de conservação, grande parte de sua estrutura apresenta descascamento e perda de peças, assim como sujidades provenientes dos pombos que habitam o local.</p>

Sujidades provenientes principalmente dos excrementos de pombo

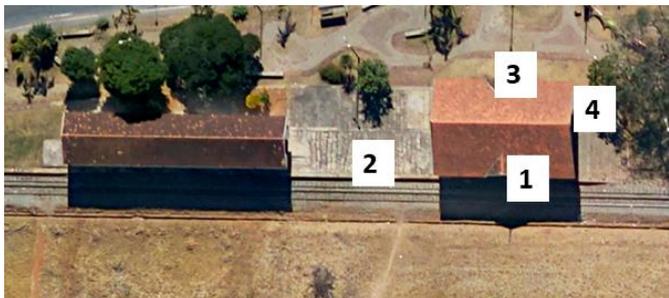
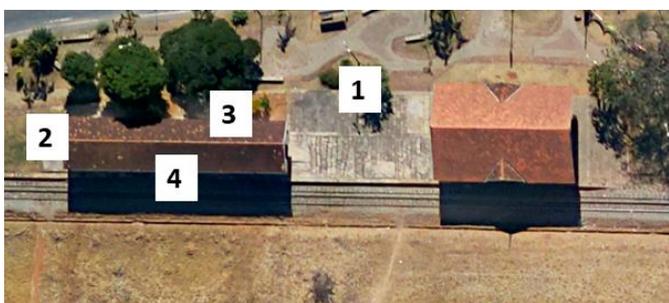
Figura XX – Plataforma Estação Ferroviária de Santa Luzia/MG.

Plataforma Estação Ferroviária Santa Luzia
ANOMALIAS: Vestígios de insetos himenópteros, fissuração e sujidade ao longo de sua área, descolamento de peças e vegetação invasora.
GRAU DE RISCO: REGULAR
DIAGNÓSTICO: A parte sudeste, onde é localizada a ferrovia, é a região com maior acúmulo de sujidades, composta por embalagens de alimentos já consumidos. Na região ao redor da Estação Ferroviária em muitos pontos é possível observar terra em ascensão a partir do solo, possivelmente proveniente das formigas que habitam o subsolo do local. Em diversos pontos da plataforma, principalmente nas regiões leste e oeste, há vegetação invasora de gramíneas.

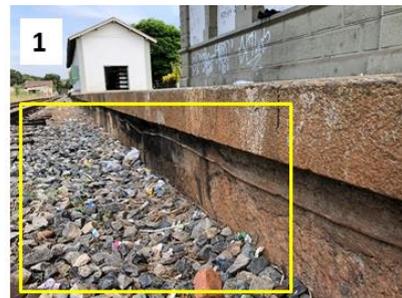
Sujidades próximas a ferrovia

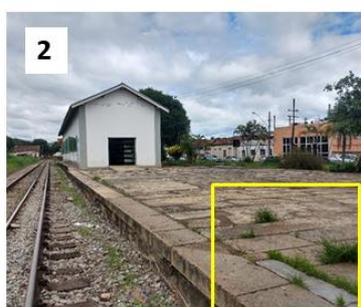
Vegetação Invasora

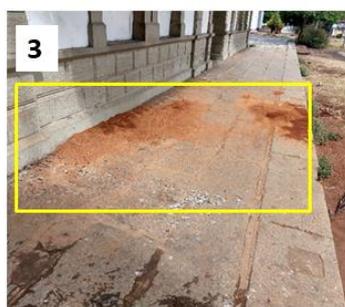
Movimentação de terra por insetos himenópteros

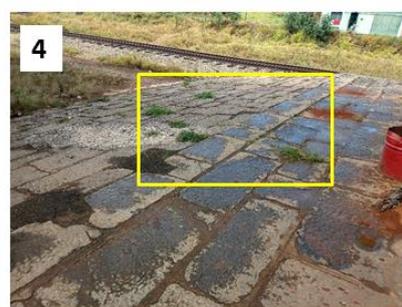
Vegetação invasora e resíduos de concreto

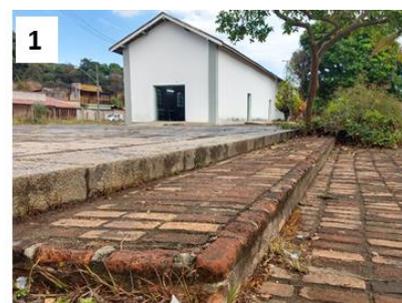
Vegetação invasora e sujeidade no piso em tijolo de barro cozido

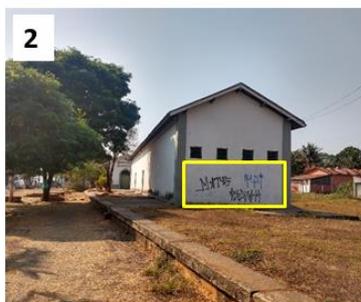
Intervenção antrópica

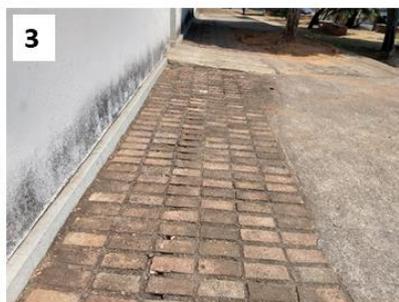
Perda de massa do piso em tijolo de barro cozido
