PROJETO ARQUITETÔNICO DE RESTAURAÇÃO

ESTAÇÃO FERROVIÁRIA SANTA LUZIA

SANTA LUZIA / MG
VOLUME I

OUTUBRO / 2019

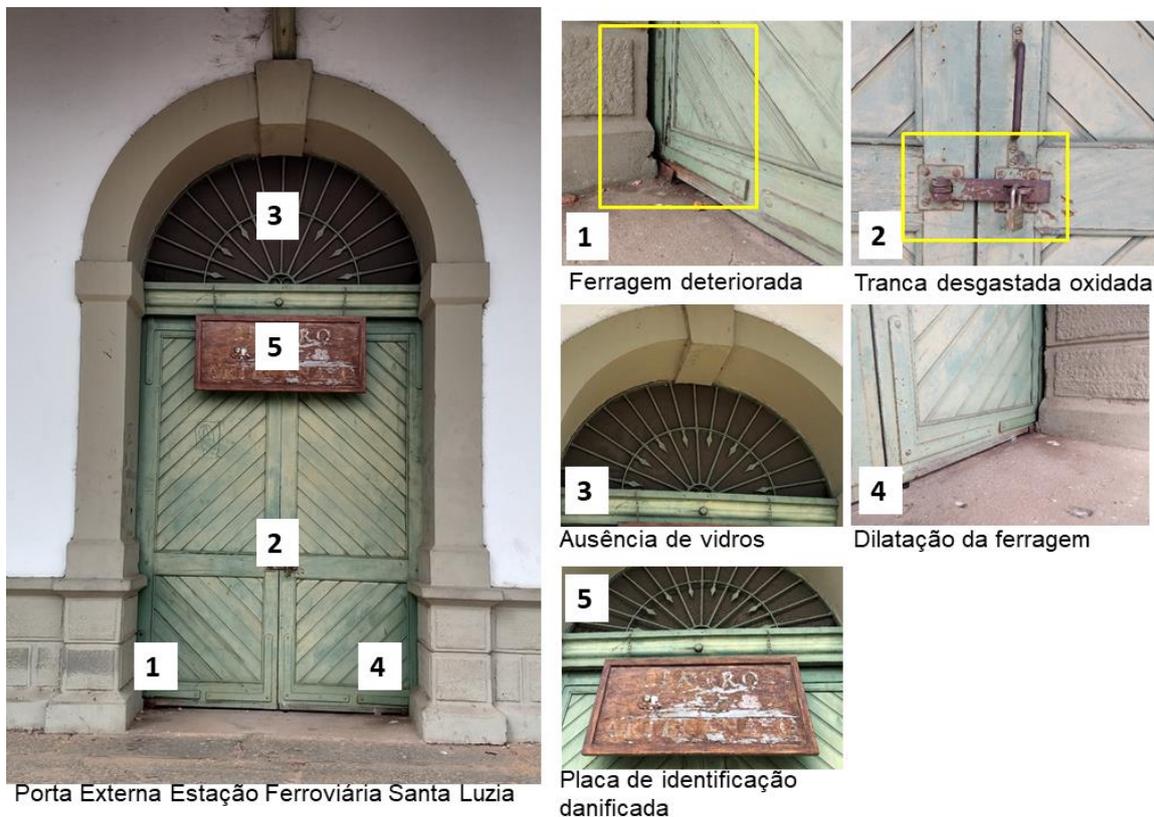
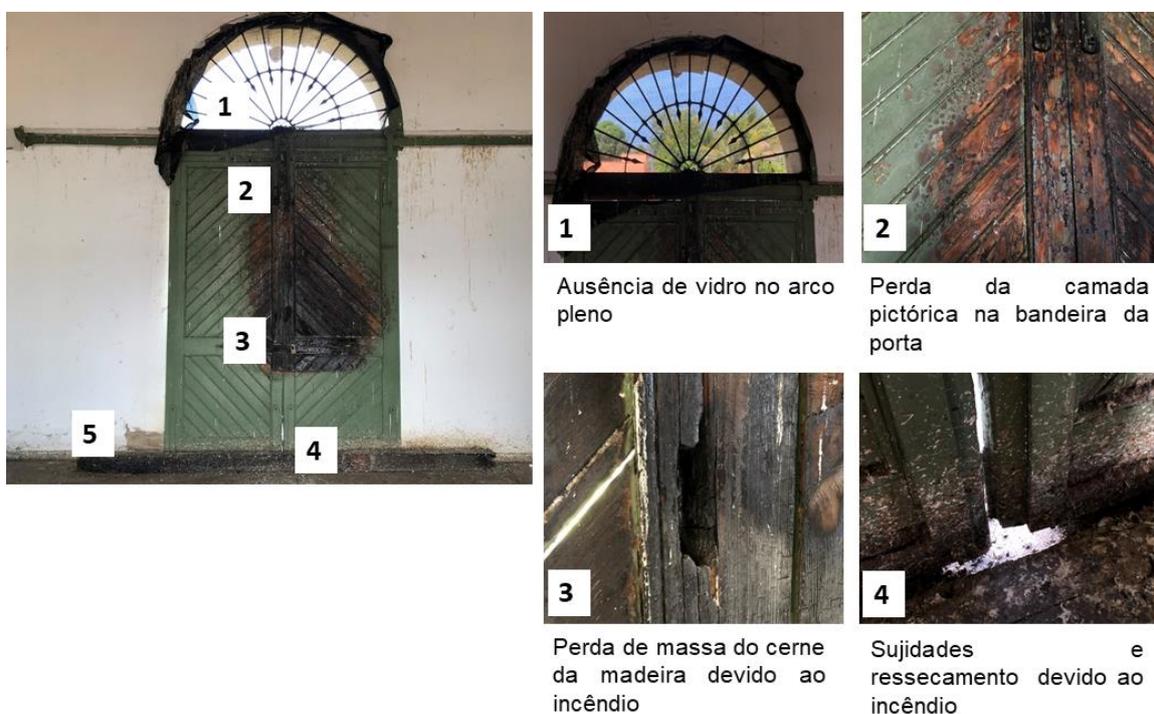
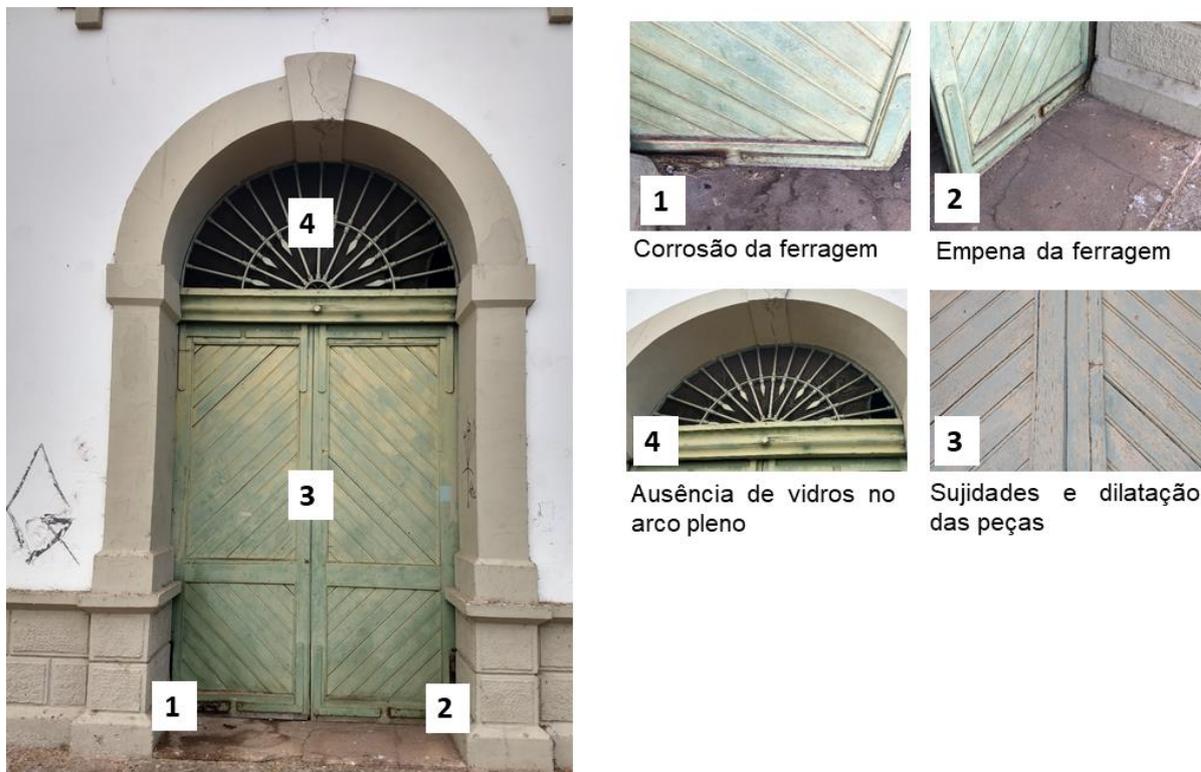
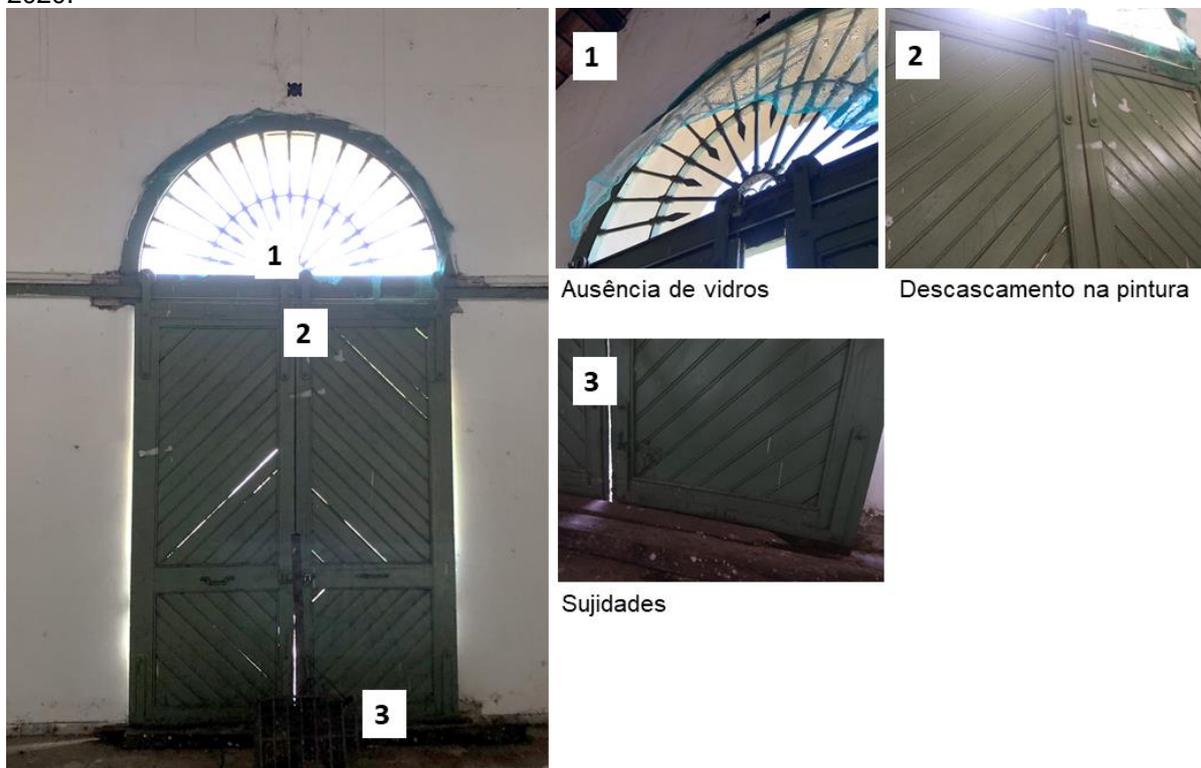
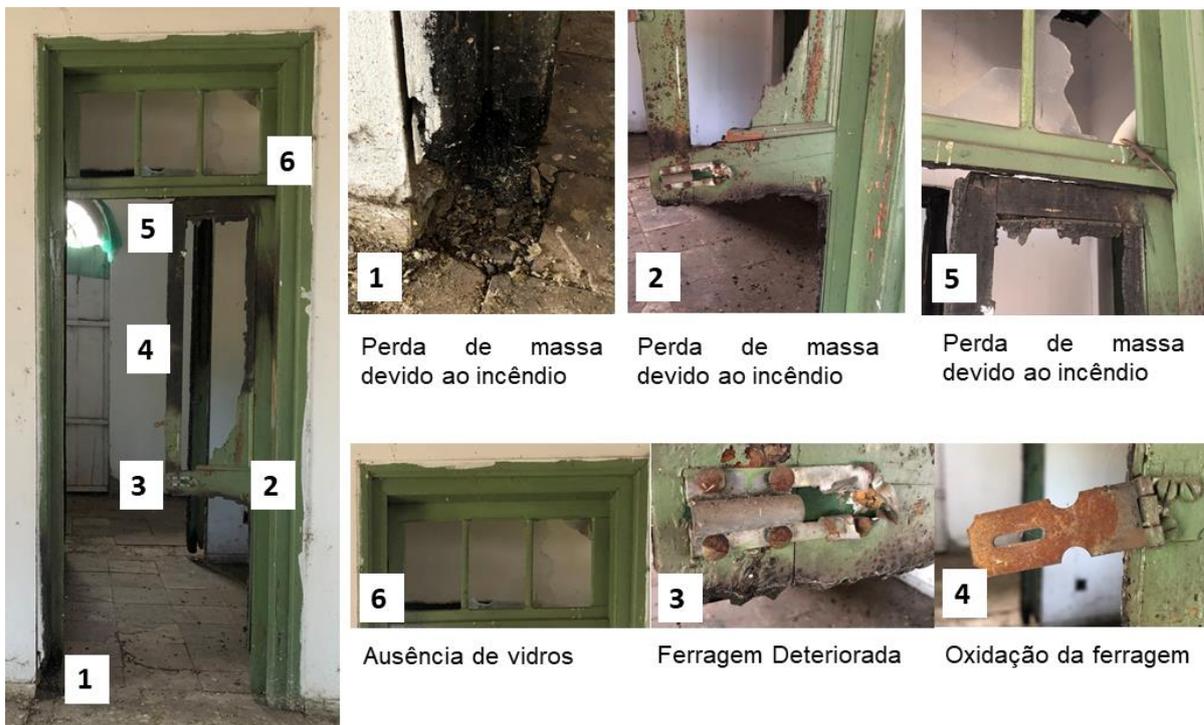
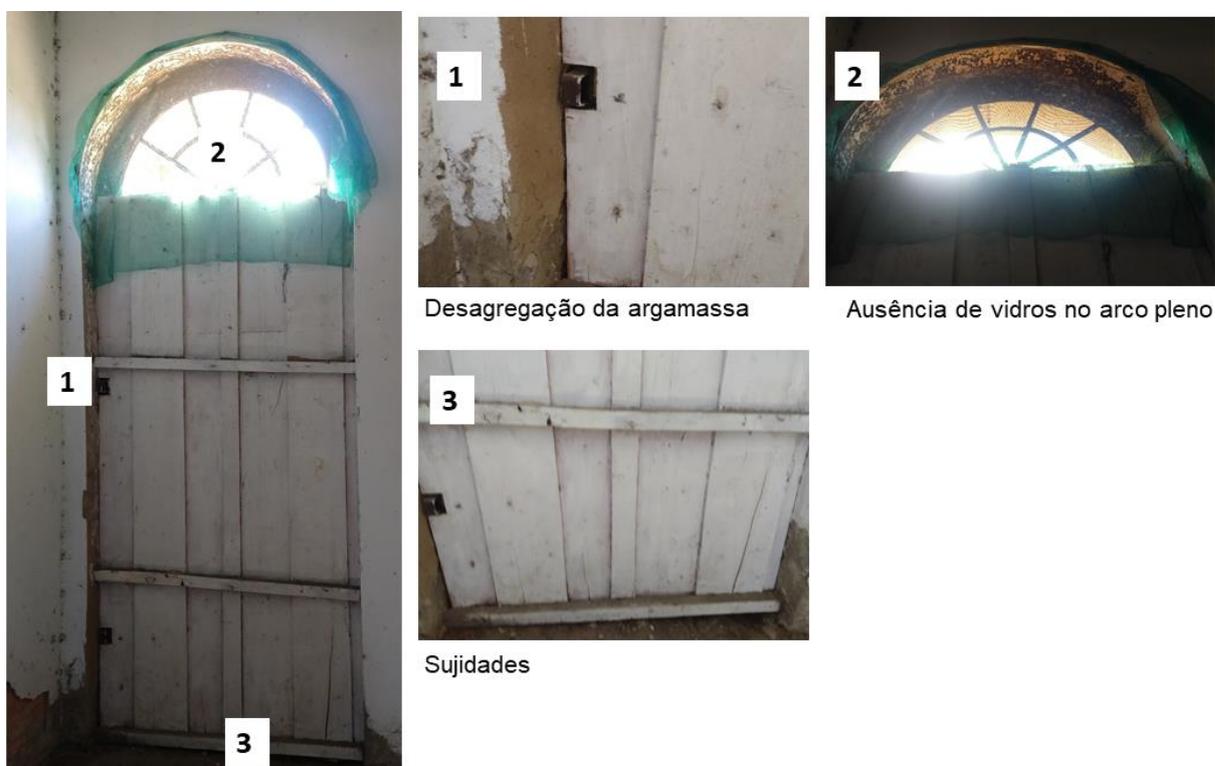
Portas Estação
<p>ANOMALIAS:</p> <p>Oxidação das ferragens, fissuração e sujidade ao longo de sua área, descolamento de peças, perda de massa e carbonização.</p>
<p>GRAU DE RISCO: CRÍTICO</p>
<p>DIAGNÓSTICO:</p> <p>As portas estão com as ferragens danificadas, com alto grau de oxidação, principalmente na parte inferior. A camada pictórica também possui danos, estando a madeira exposta em diversos locais. Os vidros da região superior, que possui o arco, perderam toda a sua massa. Sujidades provenientes dos pombos também estão presentes em diversas partes da esquadria.</p> <p>A placa de identificação na porta 1 está deteriorada, o que faz necessária uma manutenção.</p> <p>A porta 4 foi a que recebeu mais dano devido ao incêndio, estando com a perda de cerca de 90% de sua massa, e os 10% restante possuem marcas de carbonização. A porta 2 também teve grande parte de sua área queimada, cerca de 70% de sua parte interna possui danos.</p> <p>As portas 7 e 8 foram completamente danificadas pelo incêndio, ocorrendo a perda de 100% da sua massa, assim os vãos estão cobertos apenas por madeirite.</p>

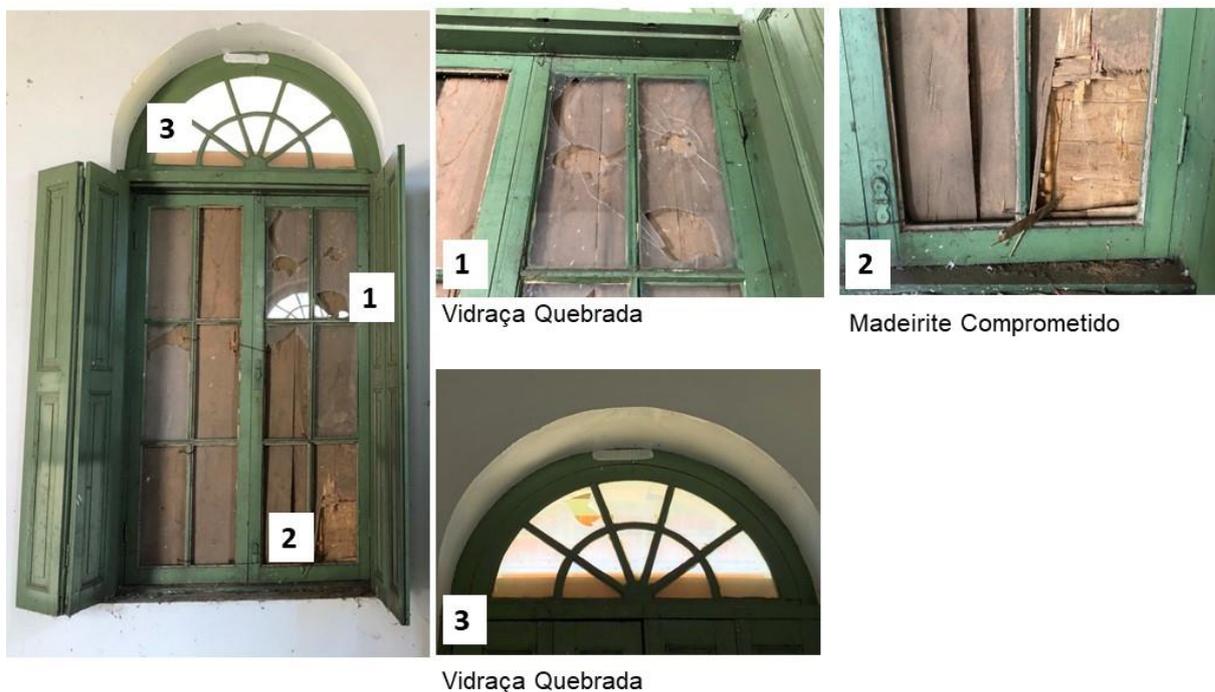
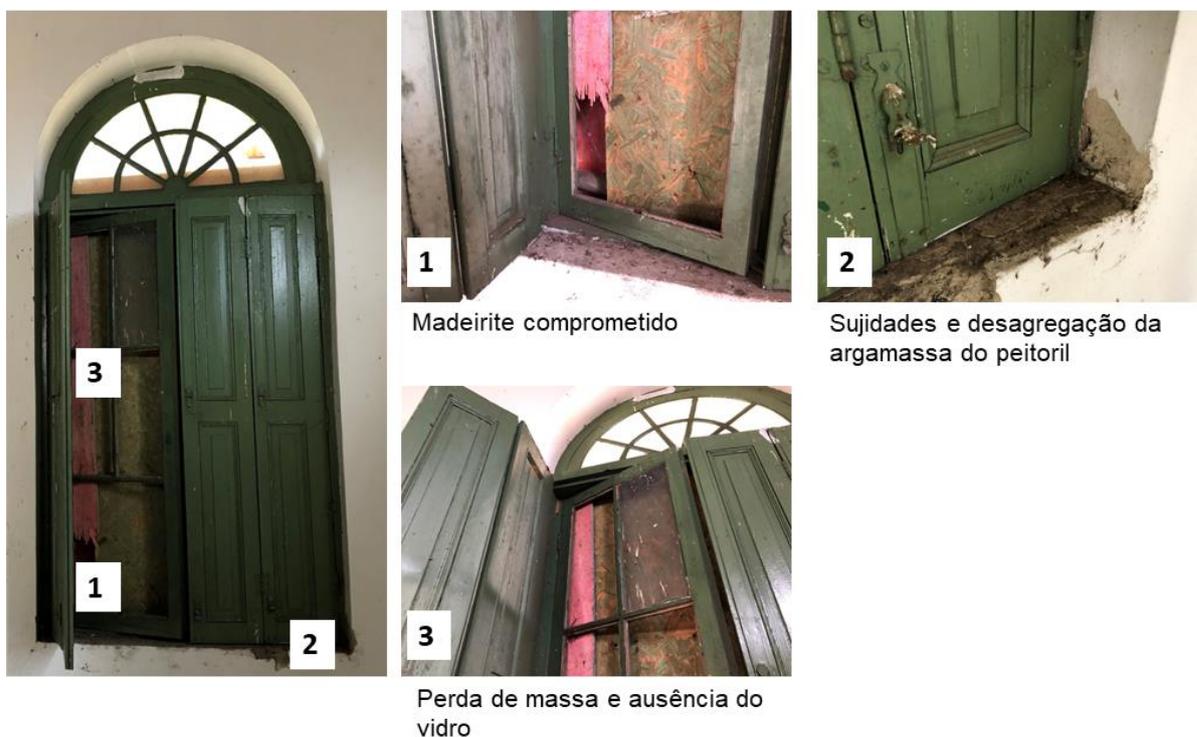
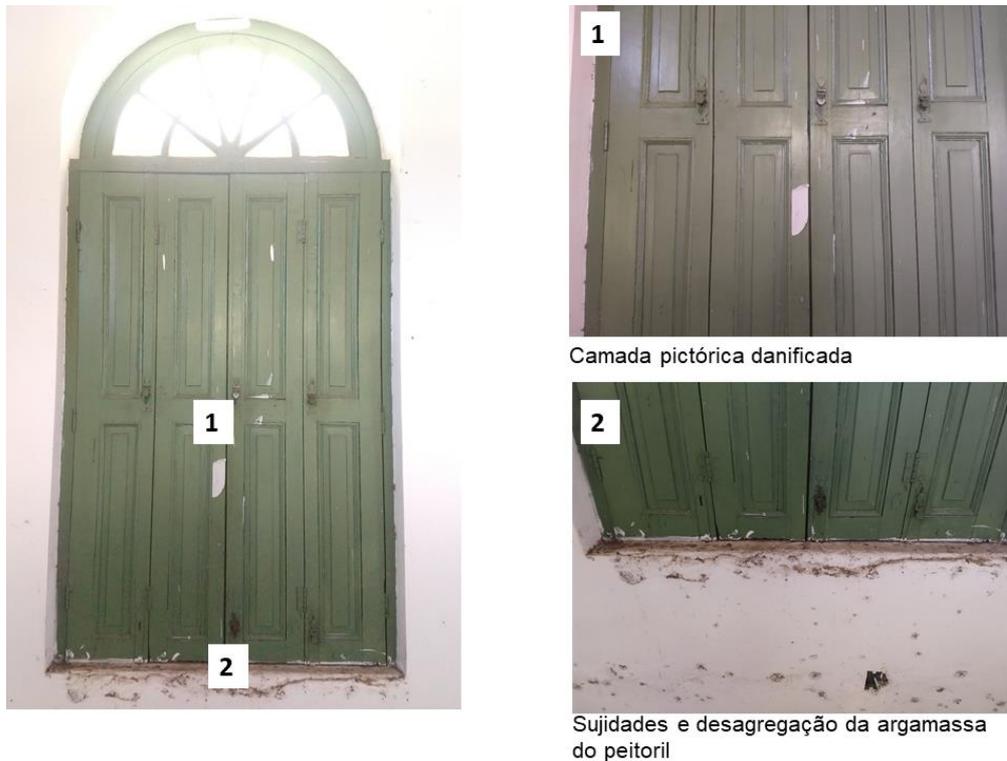
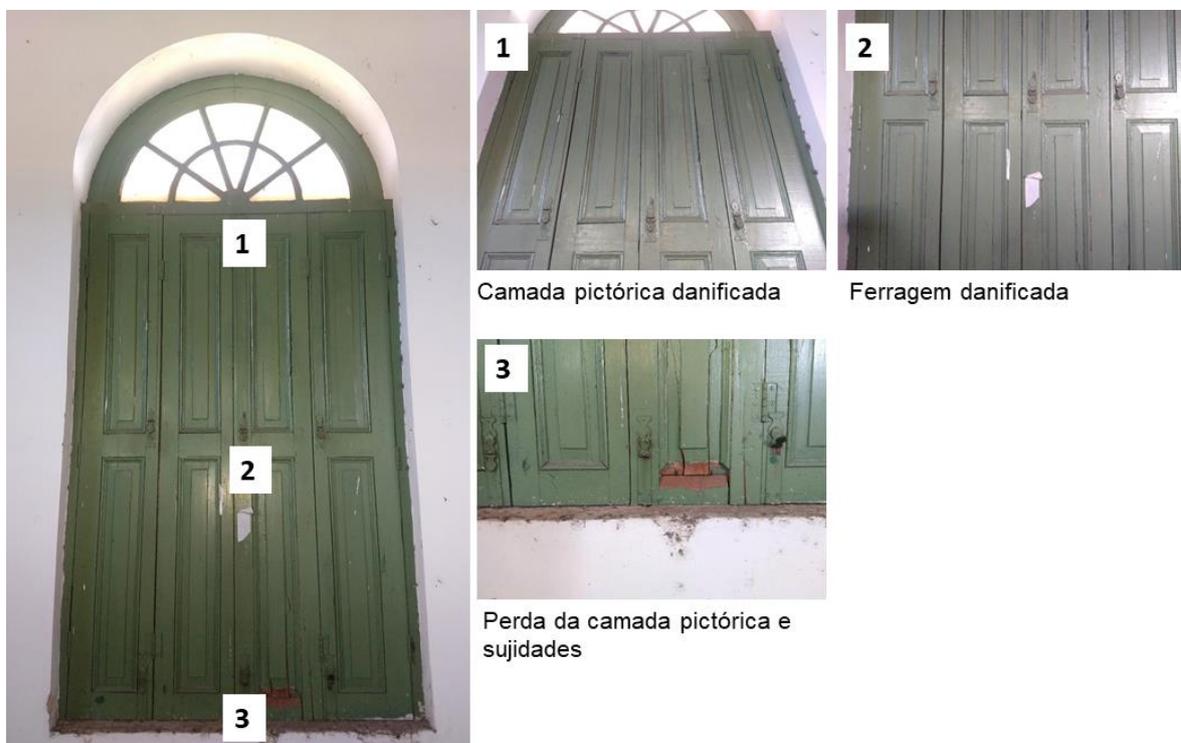
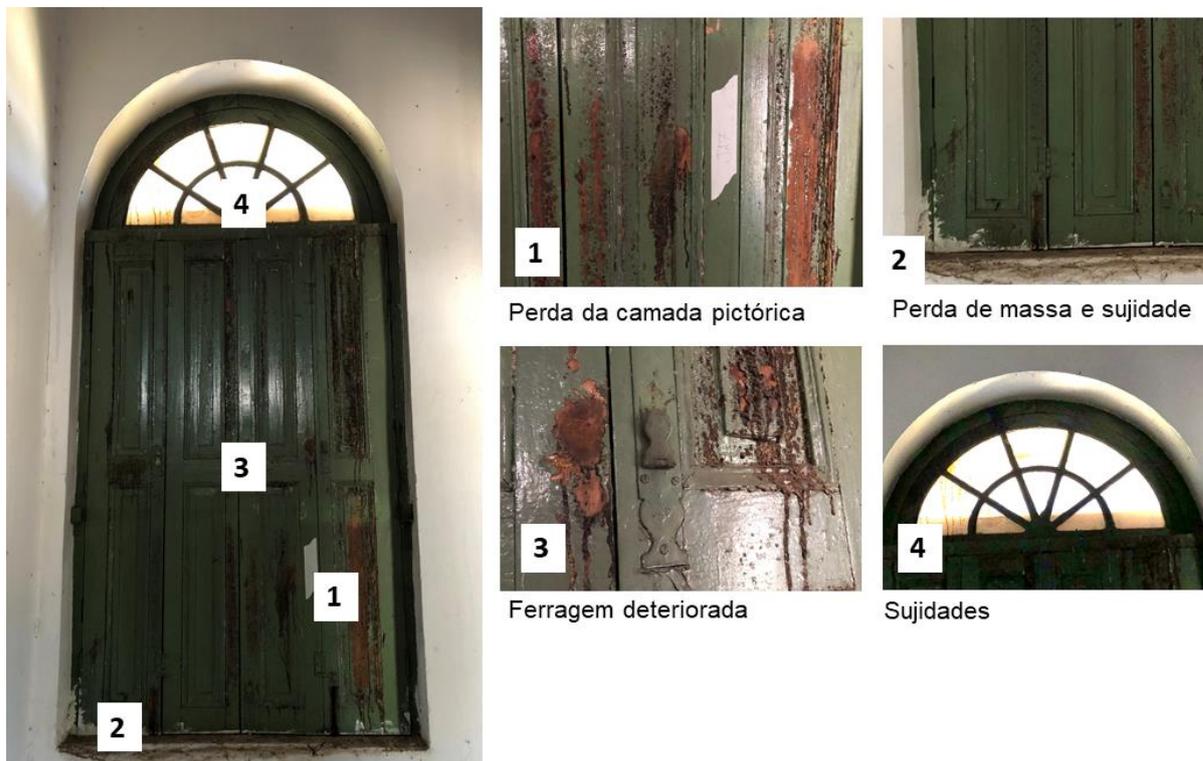
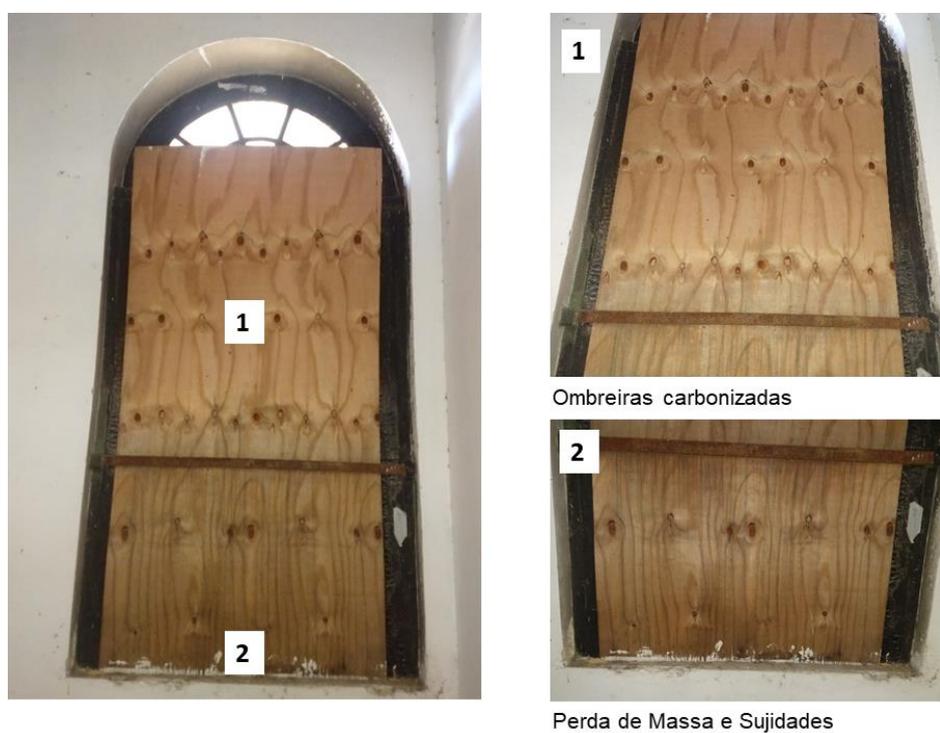
Janelas Estação
<p>ANOMALIAS:</p> <p>Oxidação das ferragens, fissuração e sujidade ao longo de sua área, descolamento de peças, perda de massa do cerne e carbonização.</p>
<p>GRAU DE RISCO: CRÍTICO</p>
<p>DIAGNÓSTICO:</p> <p>As portas estão com as ferragens danificadas, com alto grau de oxidação, principalmente na parte inferior. A camada pictórica também possui danos, estando a madeira exposta em diversos locais. Sujidades provenientes dos pombos estão presentes nas vergas e marcos.</p>

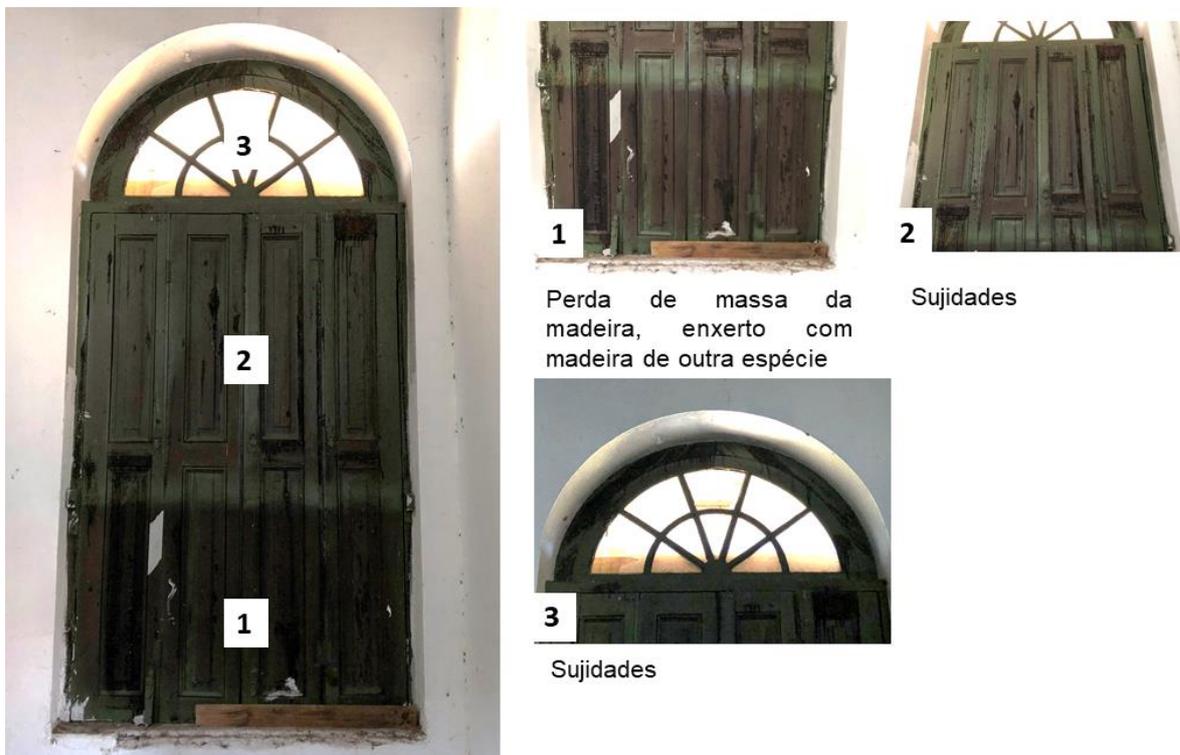
Figura 114 Detalhe Janela 7 Parte Interna Estação Ferroviária Santa Luzia. Fonte: Rodrigo Leite, 2019.

Perda de massa da madeira, enxerto com madeira de outra espécie

Sujidades

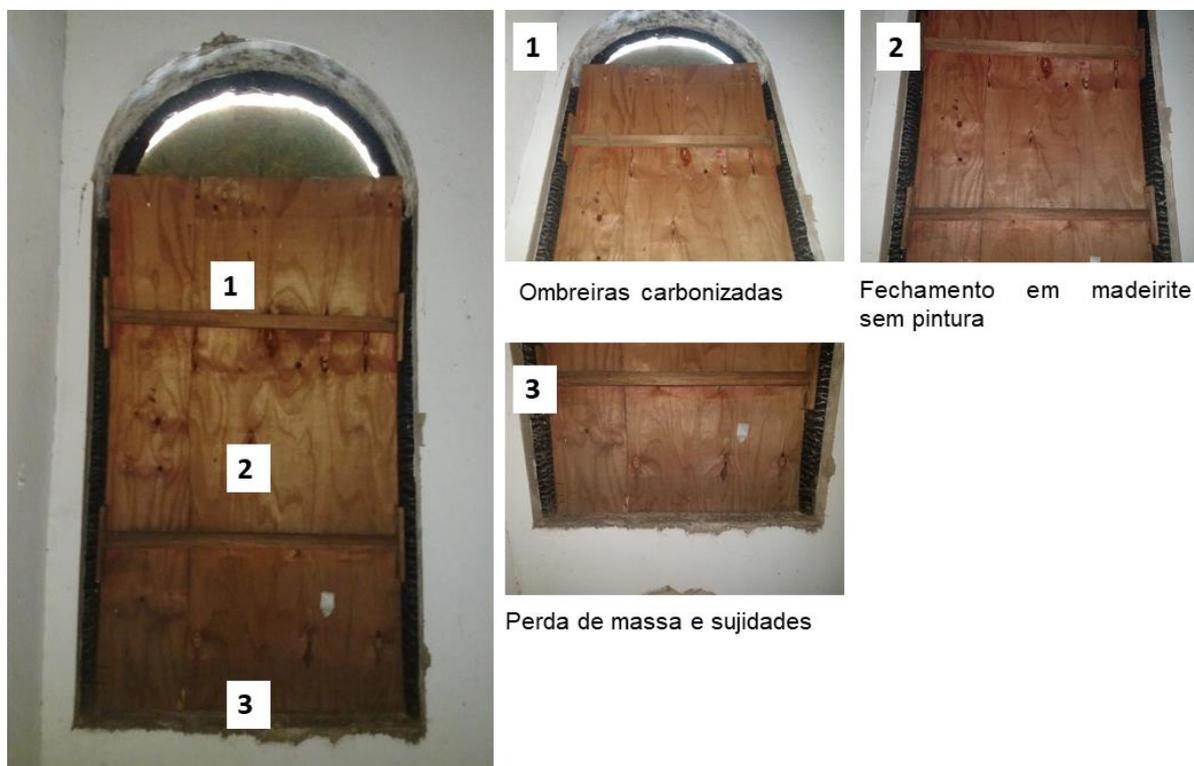
Ombreiras carbonizadas

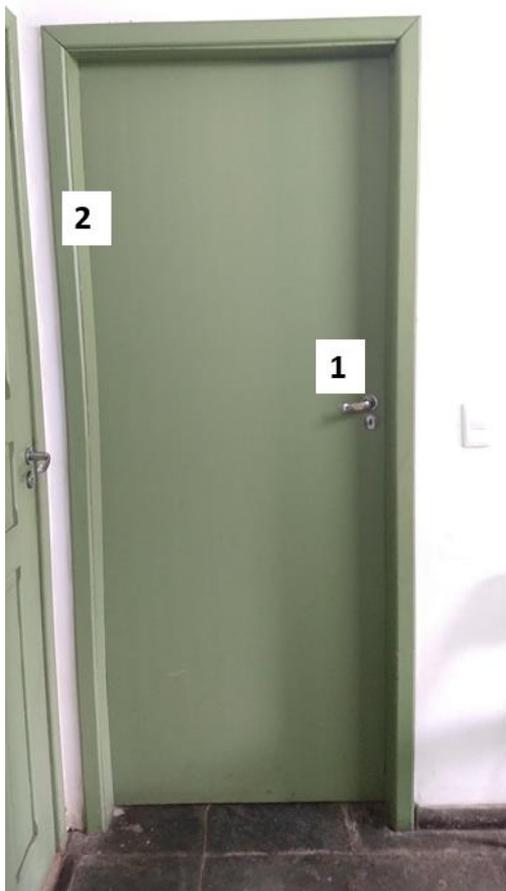
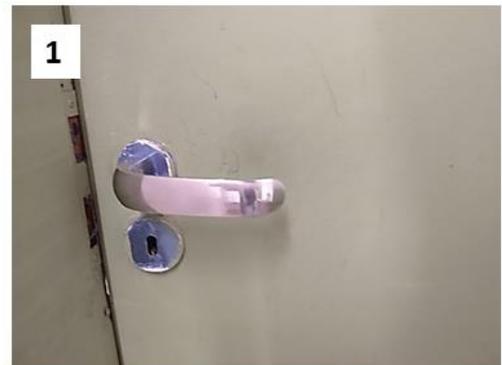
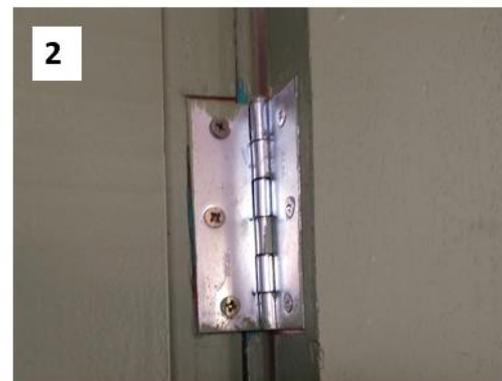
Figura 116 Porta tipologia 1 do Galpão da Estação Ferroviária Santa Luzia. Fonte: Rodrigo Leite, 2020.

Portas do Galpão
ANOMALIAS: Falta de parafuso na dobradiça; desalinhamento;
GRAU DE RISCO: BOM
DIAGNÓSTICO: As portas estão em estado similar de conservação por isso foi escolhida uma de cada tipologia para a representação. Devido a reforma para a implementação da biblioteca no local, as portas em geral estão em bom estado de conservação, com algumas correções pontuais a serem realizadas. As portas 1, 2 e 5 devido a empena as portas apresentam dificuldade para abrir. É necessária uma avaliação das ferragens, pois algumas dobradiças apresentam falta de parafusos.

Maçaneta

Dobradiça

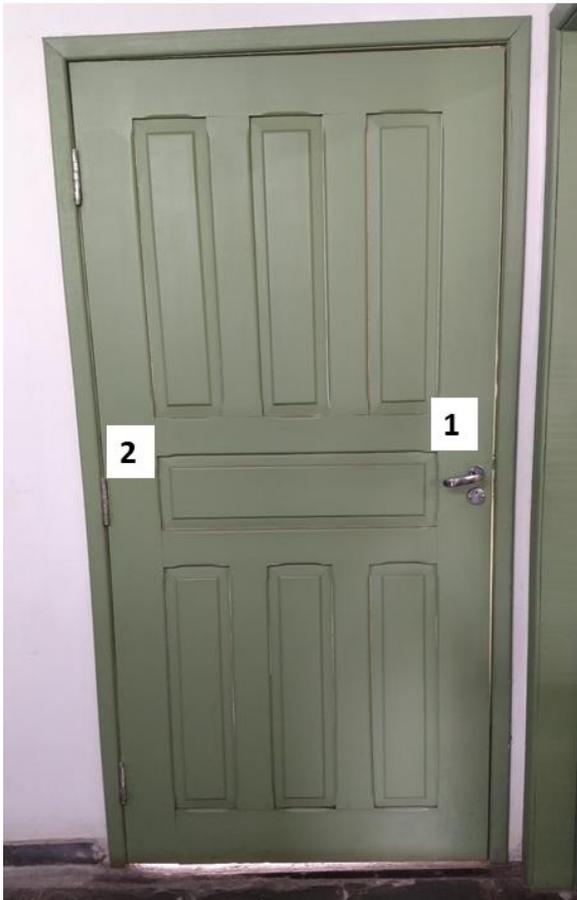
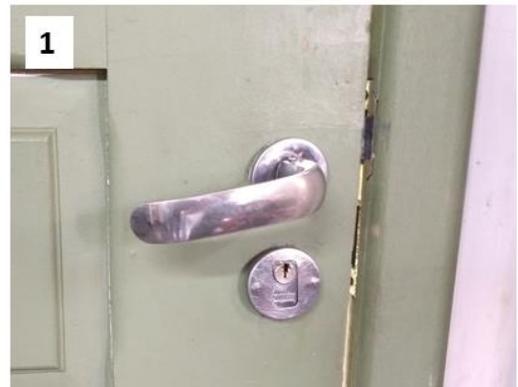
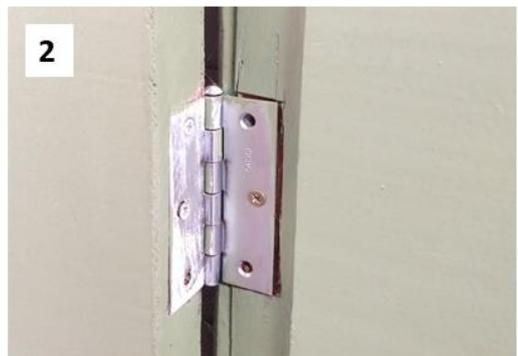
Figura 117 Porta tipologia 2 do Galpão da Estação Ferroviária Santa Luzia. Fonte: Rodrigo Leite, 2020.

Maçaneta

Dobradiça

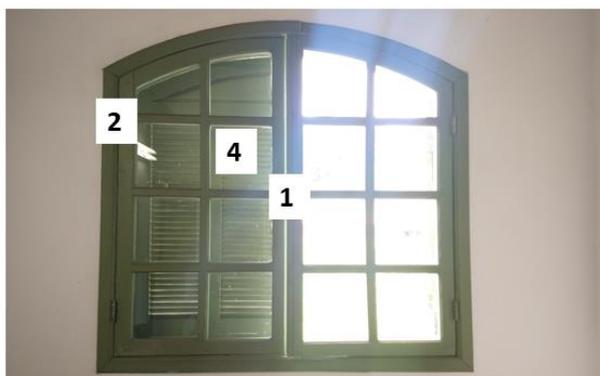
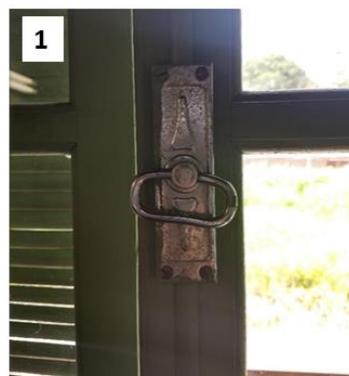
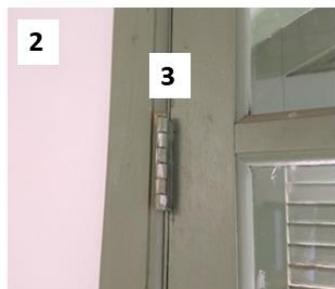
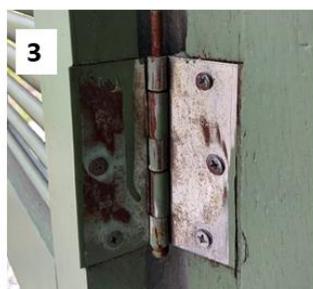
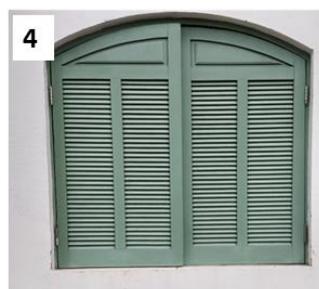
Figura 118 Janela tipologia 1 Galpão da Estação Ferroviária Santa Luzia. Fonte: Rodrigo Leite, 2020.

Janelas do Galpão
<p>ANOMALIAS:</p> <p>Oxidação das ferragens, falta de vidros, perda de massa; empena.</p>
<p>GRAU DE RISCO: REGULAR</p>
<p>DIAGNÓSTICO:</p> <p>Há duas tipologias de janelas no local, sendo a primeira compostas apresenta na área do acervo, sala de informática e cozinha. Essas em geral estão em bom estado de conservação precisando de pouca recomposição de massa e correção de empenas. O segundo modelo está presente nos banheiros, essas apresentam perda de vidros, oxidação na grade de proteção e na própria estrutura da janela e empena que prejudica seu correto funcionamento. Assim como nas portas o estado de conservação de cada tipo é muito similar, sendo assim foram escolhidas janelas tipo para a representação.</p>

Tranqueta oxidada

Dobradiça oxidada

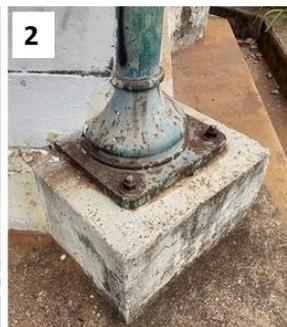
Figura 120 Caixa d'água I Estação Ferroviária Santa Luzia. Fonte: Rodrigo Leite, 2020.

Caixa d'água I
<p>ANOMALIAS:</p> <p>Perda de massa, oxidação, sujidades, corrosão, falta de vidros, perda da camada pictórica, perda da porta.</p>
<p>GRAU DE RISCO: RUIM</p>
<p>DIAGNÓSTICO:</p> <p>A estrutura em metal da caixa d'água está com perda da camada pictórica e oxidação em diversos pontos, o reservatório está com um alto grau de degradação e corrosão, o que gera perda de massa. As paredes de vedação também estão em estado ruim, com perda da camada pictórica e de reboco em vários locais, o que deixa o tijolo de barro exposto. Na área interna, devido a falta da porta, há muita sujidades e intervenções antrópicas.</p>

Fixação da base com estrutura oxidada

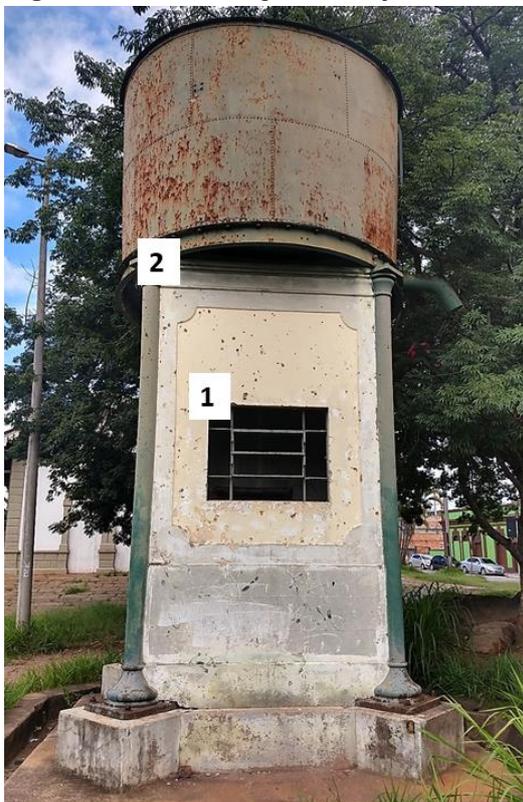
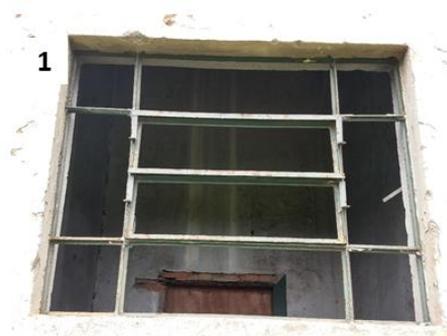
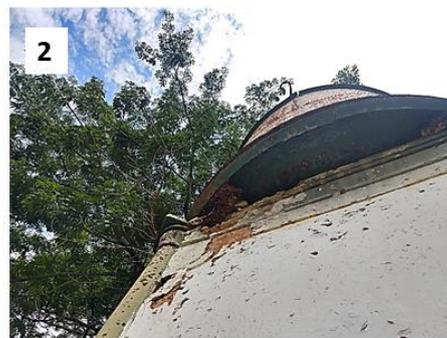
Figura 121 Caixa d'água I Estação Ferroviária Santa Luzia. Fonte: Rodrigo Leite, 2020.

Janela com ausência de vidros

Oxidação da estrutura e descascamento

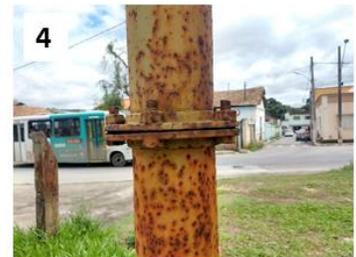
Figura 122 Caixa d' água II Estação Ferroviária Santa Luzia. Fonte: Rodrigo Leite, 2020.

Caixa d'água II
<p>ANOMALIAS:</p> <p>Perda de massa, oxidação, sujidades, corrosão, falta de vidros, perda da camada pictórica, perda da porta.</p>
<p>GRAU DE RISCO: REGULAR</p>
<p>DIAGNÓSTICO:</p> <p>A estrutura em metal da caixa d'água está com perda da camada pictórica e oxidação em diversos pontos, o reservatório está com um alto grau de degradação e corrosão, o que gera perda de massa.</p>

Chapa de reforço estrutural oxidada

Tubo entrada de água oxidado
