1 PLANTA DE PISO
1 : 100

REVISÃO	CONTEÚDO		DATA	DESENHO
 	NOME EMPRESA: PREFEITURA MUNICIPAL DE SANTA LUZIA ENDEREÇO: Avenida VIII, 50 - Carreira Comprida - MG, CEP.:33045-090 Telefone: (31) 3641-5253	PROPRIEDADE: PREFEITURA MUNICIPAL DE SANTA LUZIA CPF OU CNPJ.: 18.715.409/0001-50		
RESPONSÁVEL TÉCNICA: MÁRCIA CRISTINA DE SOUZA ARQUITETA E URBANISTA - CAU: A103692-0				
MONUMENTO: FAZENDA BOA ESPERANÇA - PARQUE DE EXPOSIÇÕES REDELVIM ANDRADE				
TÍTULO:				
MUNICÍPIO: SANTA LUZIA/MG		DISTRITO:	ENDEREÇO: RUA JOSÉ SILVINO TEIXEIRA MELO, 200, SÃO GERALDO	
PROJETO: PROJETO ARQUITETÔNICO		FOLHA/FORMA	DESENHO:	ISABELLA LARA
ETAPA DO PROJETO: CADASTRAL			INDICADA	
BASE CADASTRAL: LEVANTAMENTO ARQUITETÔNICO			DATA:	NOVEMBRO / 2022
CONTEÚDO: PLANTA DE PISO				A1
				06/14

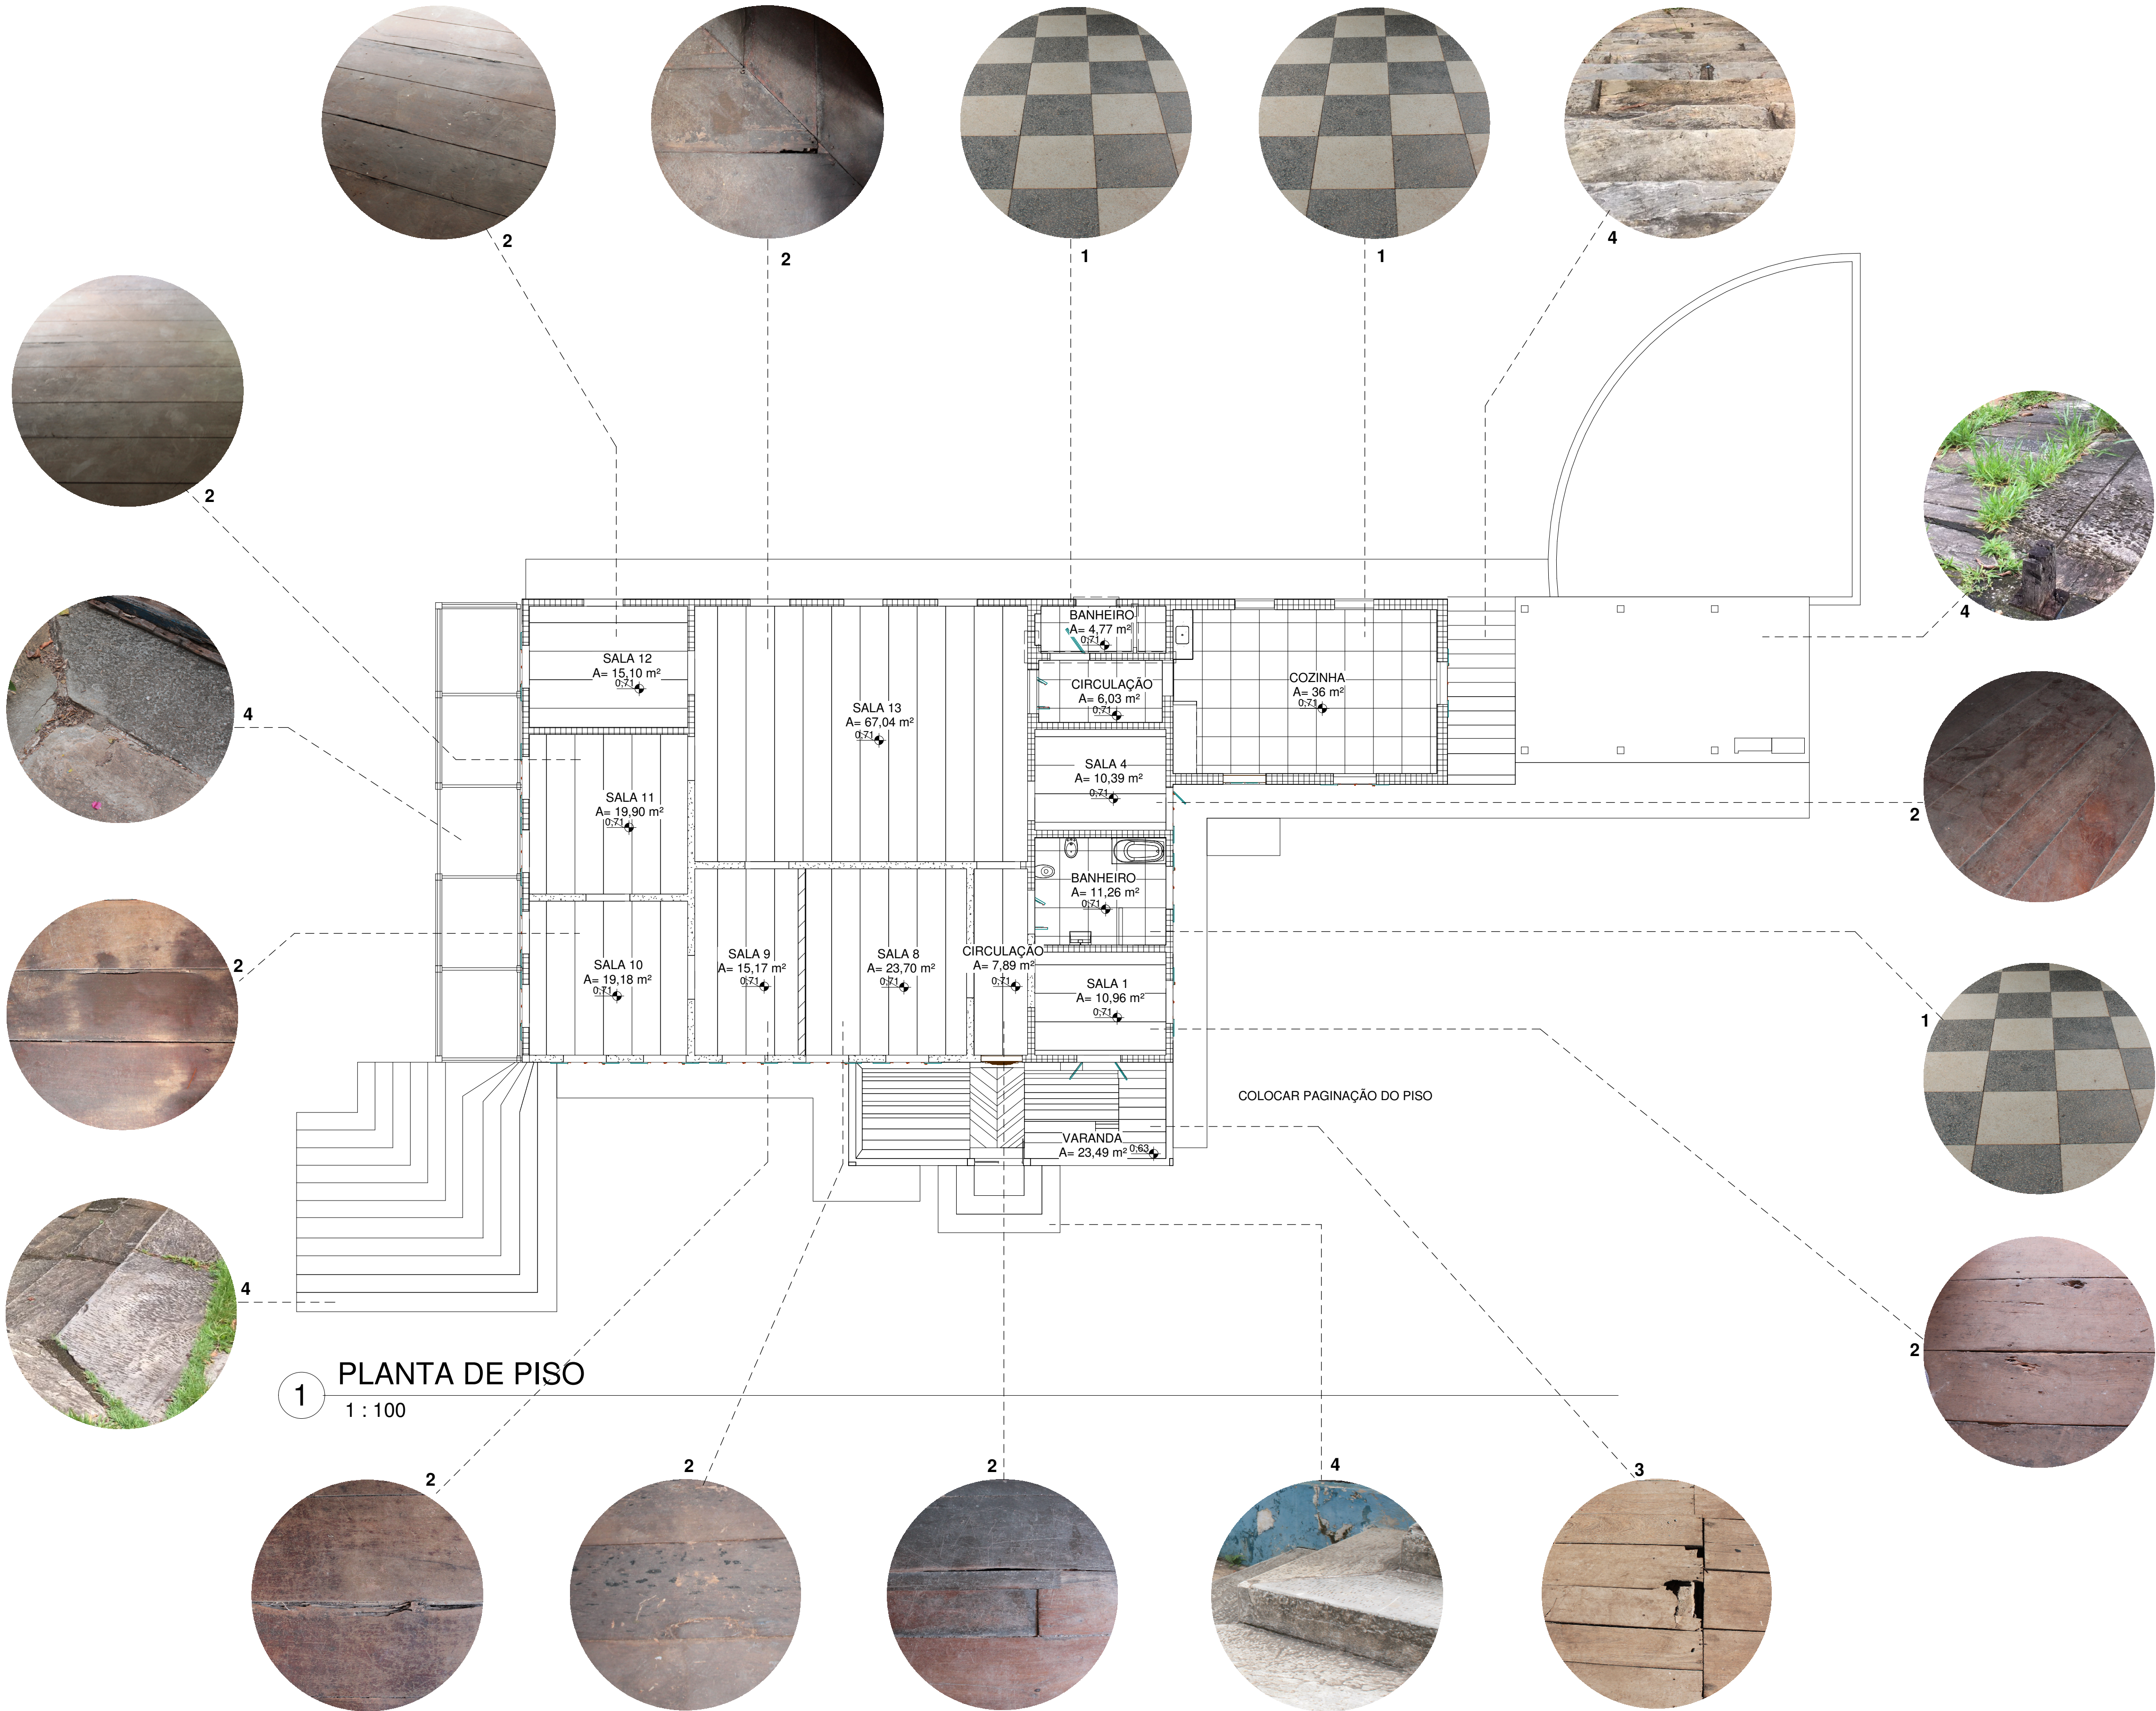
O interior da edificação apresenta tabuado de madeira, com exceção das áreas úmidas (banheiros e cozinha) sendo sua paginação em quadradinhos pretos e brancos de marmoreite que fazem uma releitura de um tabuleiro de xadrez, além disso, no porão/depósito da edificação é encontrado piso de cimento queimado. Quanto ao tabuado de madeira, dos principais danos encontrados têm-se: presença de espécies xilófagas, possivelmente do tipo cupim de madeira seca e cupim-do-solo; perda de massa, peças faltantes e quebradas, sobretudo no alpendre em frente à fachada frontal; manchas de umidade e desgaste devido à falta de manutenção. O piso de marmoreite está bem conservado, mas vale pontuar que há partes do piso que foram substituídas por piso cerâmico abaixo da pia da cozinha. A estrutura dos barroteos nos trechos prospectados está toda com fechamento em concreto portanto não é possível confirmar se a substituição foi feita ao longo da estrutura do piso dos cômodos, assim deve ser confirmado ou não esse procedimento no momento do restauro. É válido ressaltar que alguns cômodos não foram avaliados devido ao grande volume de móveis presentes que impossibilitou a visualização do tabuado, logo, as porcentagens acima podem sofrer variação.

Em frente ao alpendre frontal há uma escada com pedra lajão do tipo quartizito, essa tipologia se repete em uma escada presente na lateral leste e em outra localizada no lado oeste da fachada frontal. Quanto a elas, observa-se a inserção de argamassa entre as peças e presença de recalque em algumas partes.
