Dossiê de Tombamento da Fazenda Boa Esperança

Secretaria de Cultura e Turismo de Santa Luzia

Departamento Municipal de Defesa do Patrimônio Cultural

30/10/2023

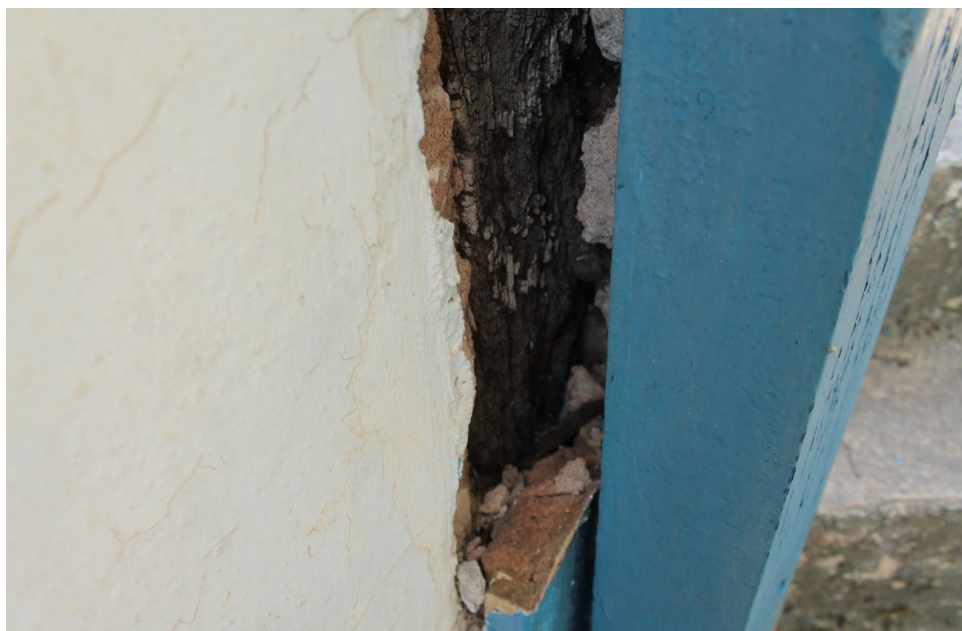
Figura 58. Cunhal exposto, localizado na quina de encontro entre a lateral oeste e a fachada frontal da edificação – Fazenda Boa Esperança. Foto: Isabella Alves, 19/01/2022

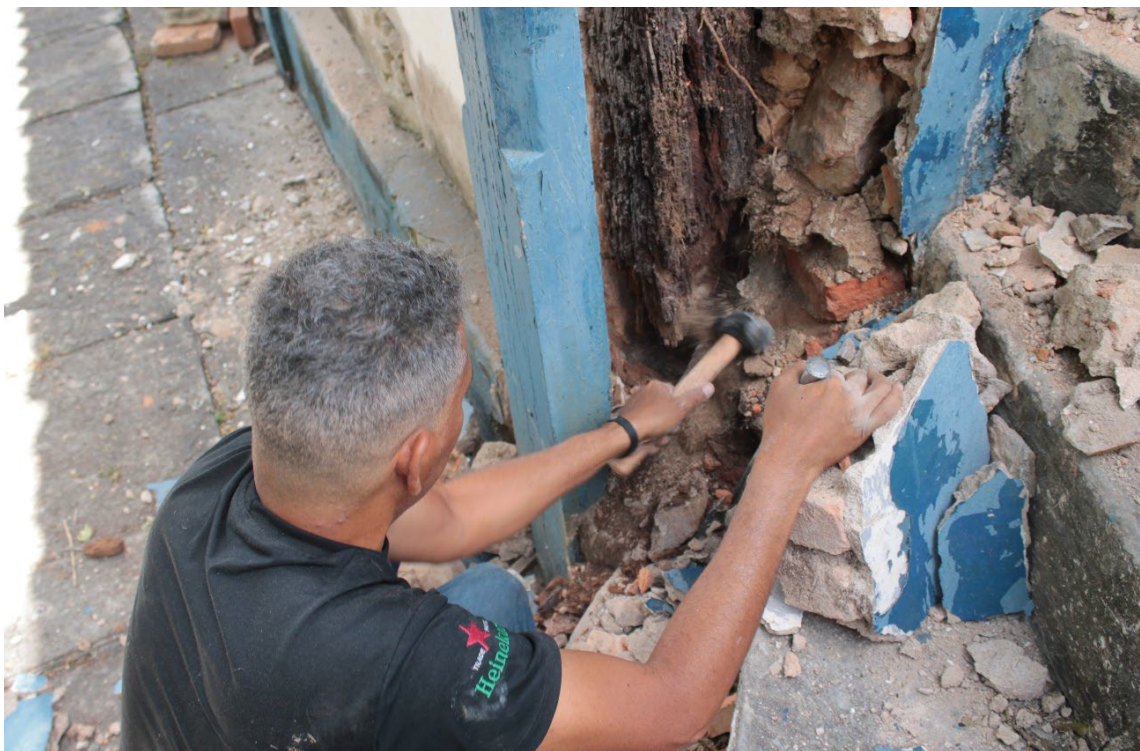
Figura 59. Restaurador fazendo prospecção no cunhal localizado na quina de encontro entre a lateral oeste e a fachada frontal da edificação – Fazenda Boa Esperança. Foto: Isabella Alves, 16/03/2022.

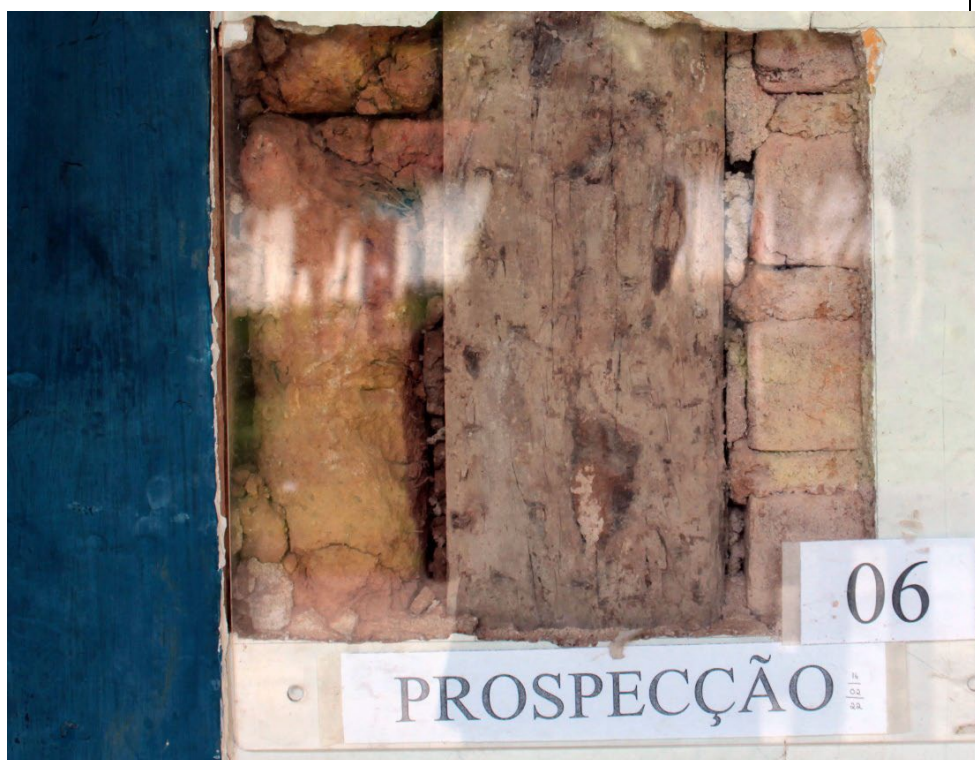
Figura 62. Prospeção nº 6 da varanda da casa sede. Esteio presente ao lado da porta de acesso principal. Foto: Brenda Souza, 16/03/2022

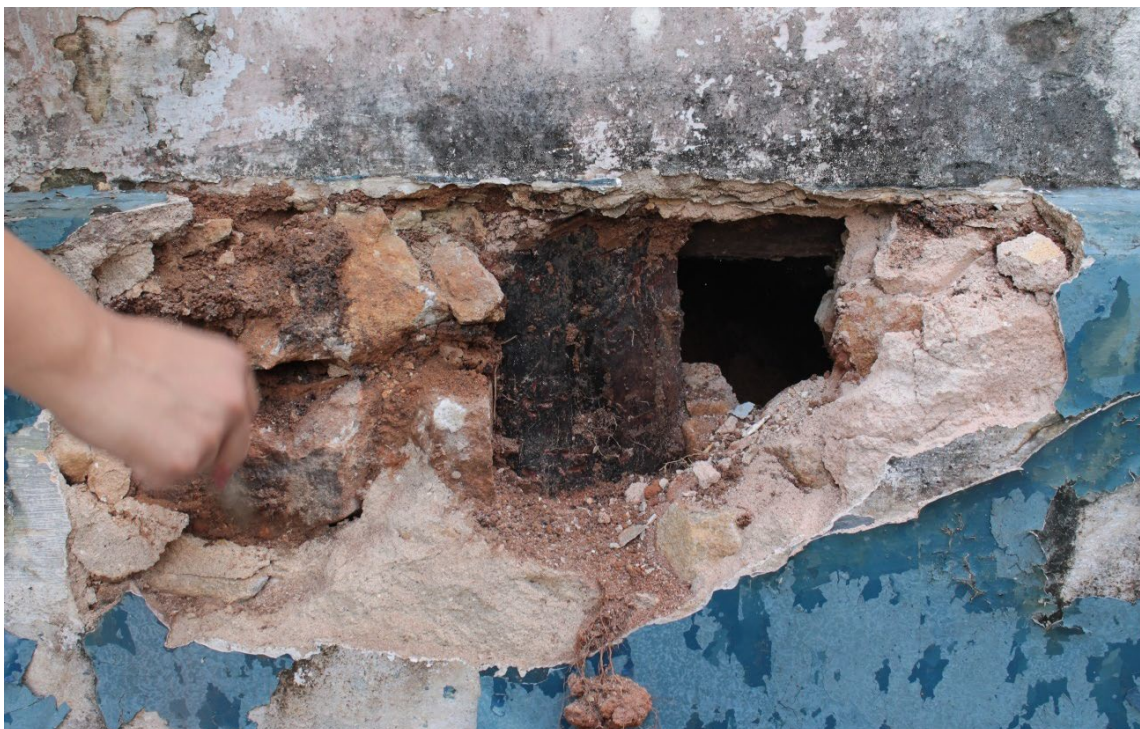
Figura 63. Prospeção feita do lado oeste da fachada frontal. Apresentação do esteio de madeira presente conectado a linha do baldrame. Esse, entre paredes de dois tipos construtivos: tijolinho de barro cozido e pedregulho. Em bom estado de conservação. Foto: Brenda Souza, 16/03/2022

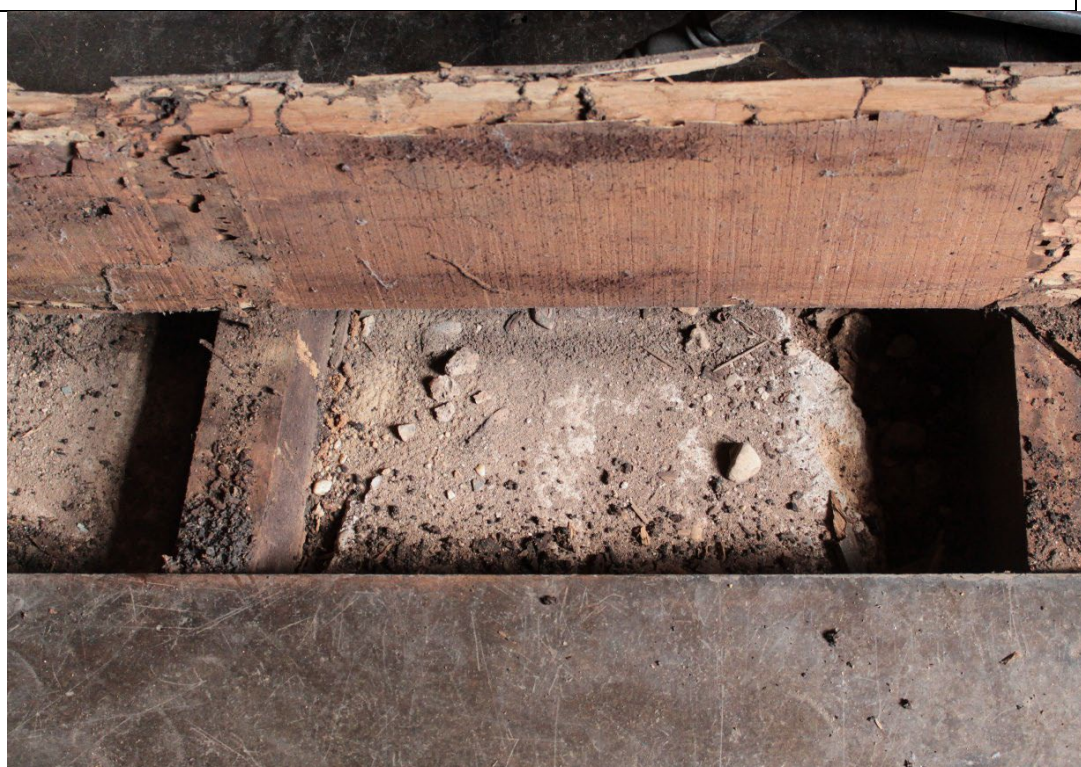
Figura 64. Baldrame sob o piso do salão de banquetes – Fazenda Boa Esperança. Base concretada. Foto: Brenda Souza, 16/03/2022

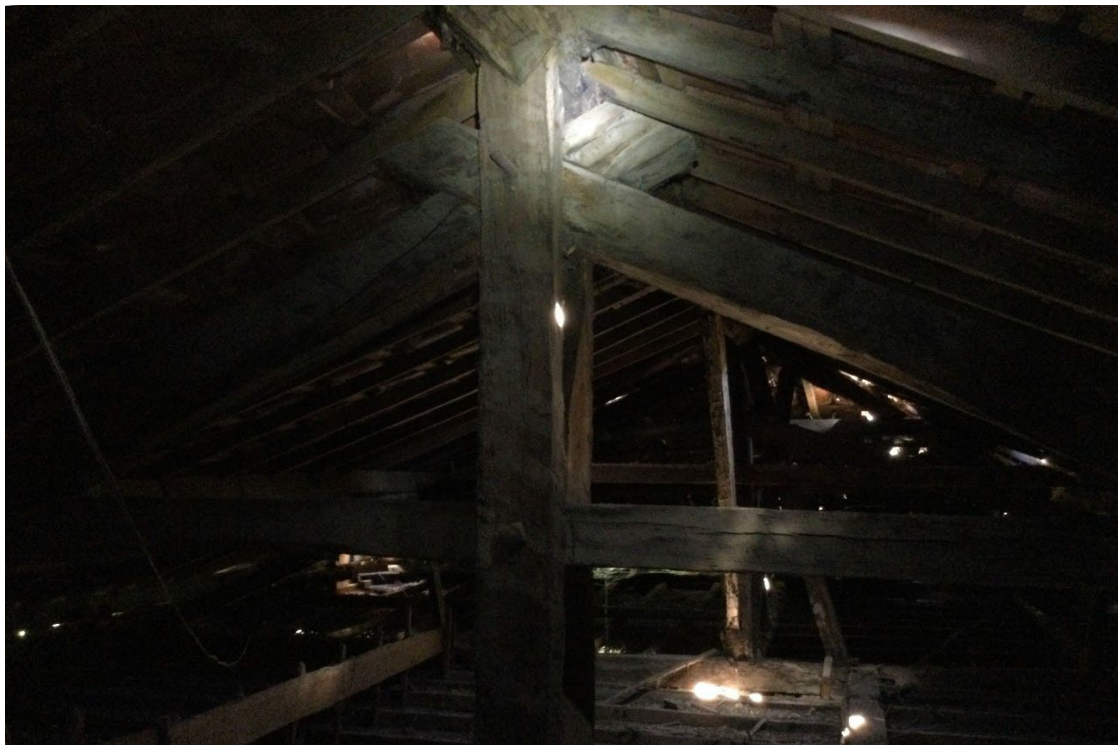
Figura 66. Vista de parte da estrutura da cobertura – Fazenda Boa Esperança. Estrutura de madeira (angelim ou canela). Visível deslocamento de telhas, demonstrado pela entrada de luz no local. Foto: Rogério Narciso, 16/03/2022.

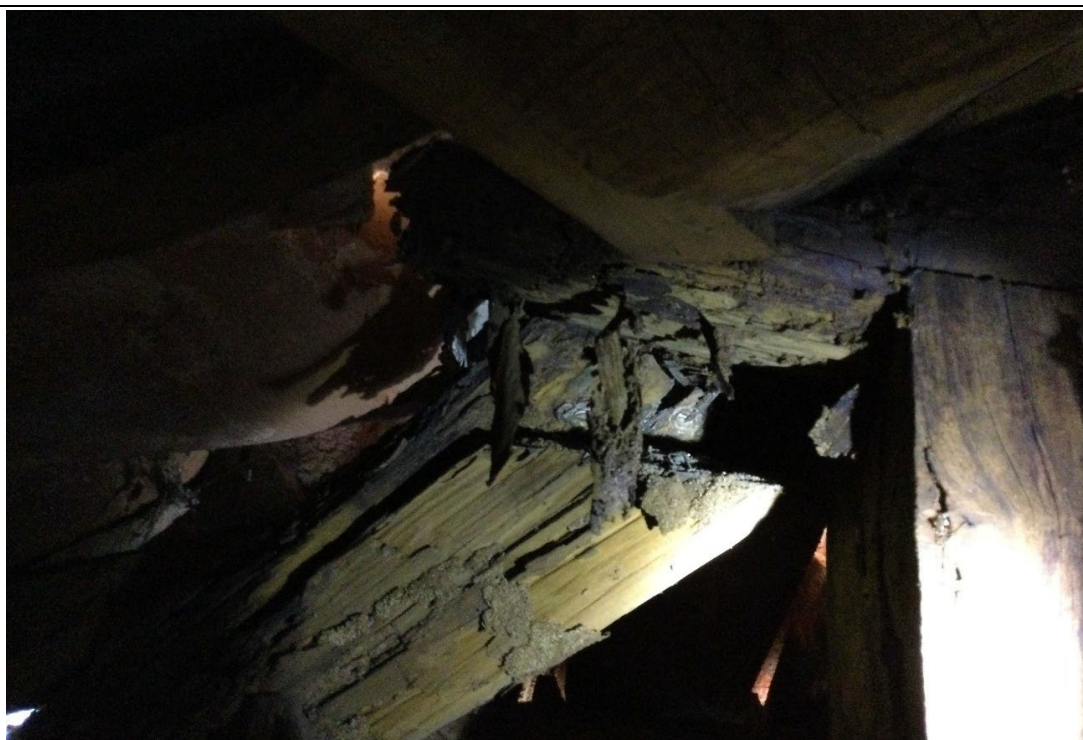
Figura 67. Vista de parte da estrutura da cobertura – Fazenda Boa Esperança. Desgaste e perda de massa. Foto: Rogério Narciso, 16/03/2022

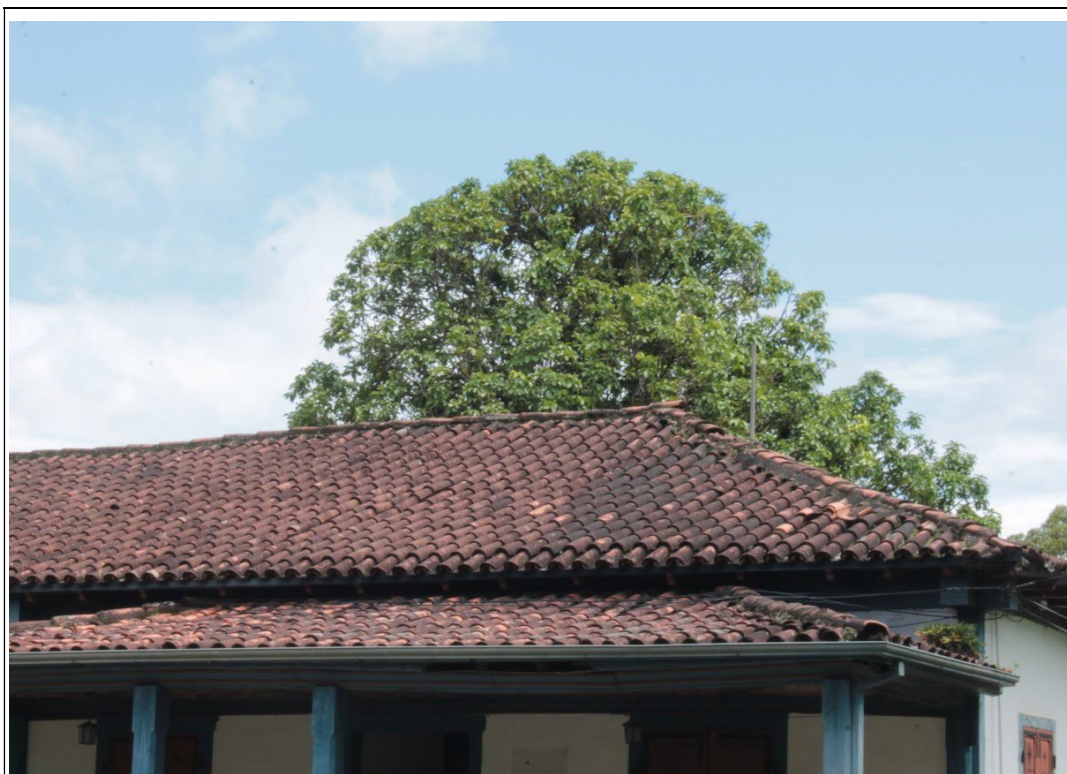
Figura 70. Vista da calha do alpendre frontal da casa sede – Fazenda Boa Esperança. Única parte do telhado com calha. Cobertura composta por telha cerâmica colonial. Foto: Brenda Souza, 17/02/2022

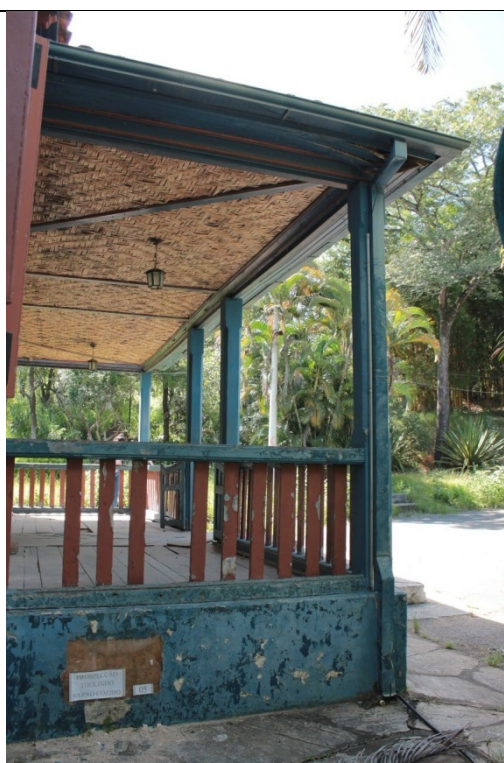
Figura 71. Vista do beiral e calha do alpendre frontal da casa sede – Fazenda Boa Esperança. Lateral esquerda (oeste) do alpendre. Foto: Brenda Souza, 16/03/2022.

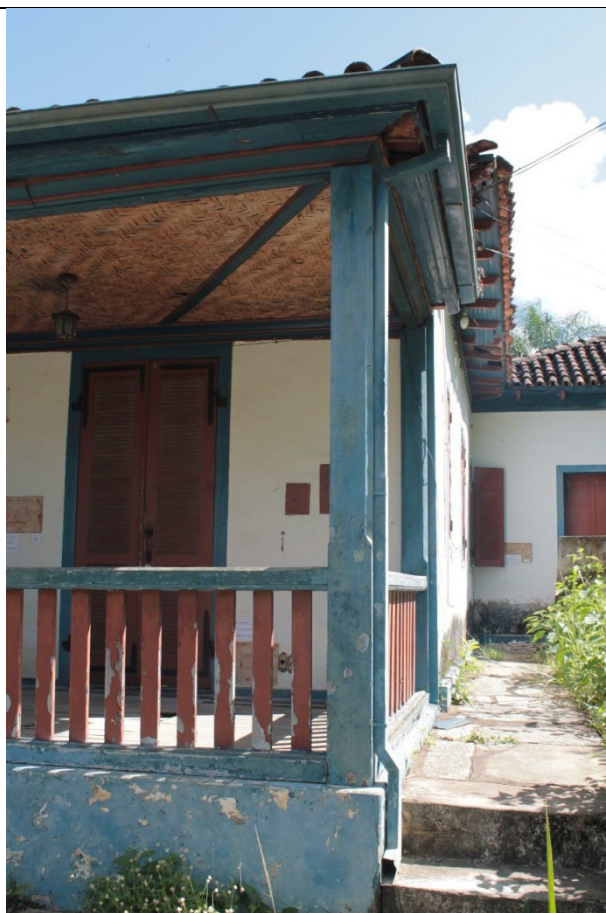
Figura 72. Vista do beiral e calha do alpendre frontal da casa sede – Fazenda Boa Esperança. Lateral direita (leste) do alpendre. Foto: Brenda Souza, 16/03/2022

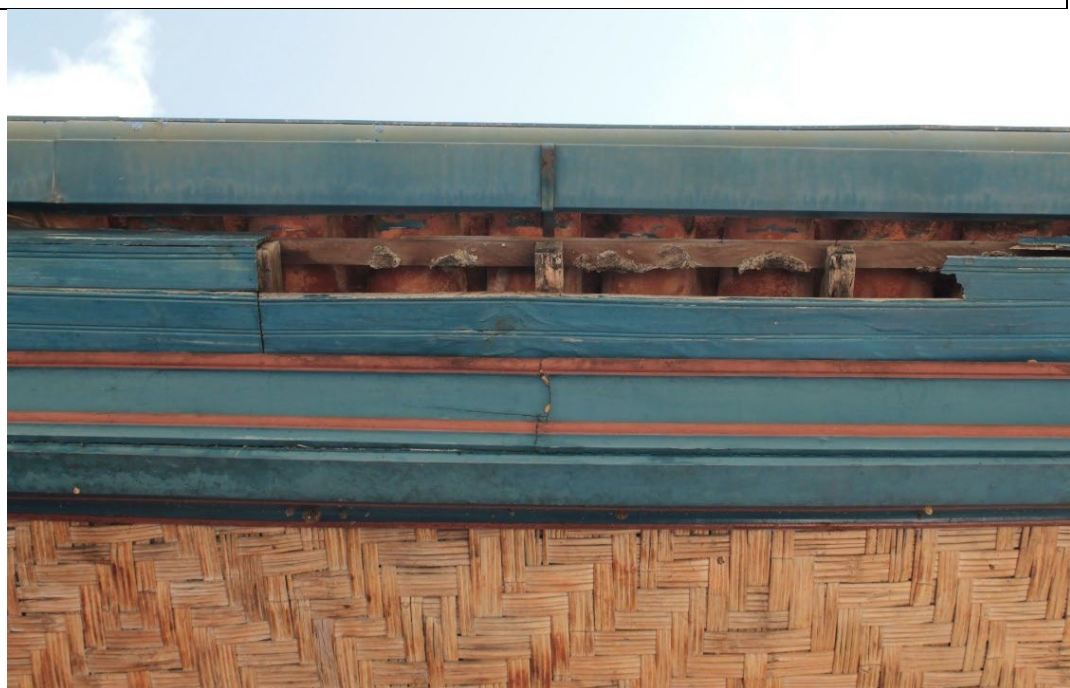
Figura 73. Vista de parte do beiral do alpendre frontal da casa sede com perda de massa – Fazenda Boa Esperança. Foto: Brenda Souza, 16/03/2022.

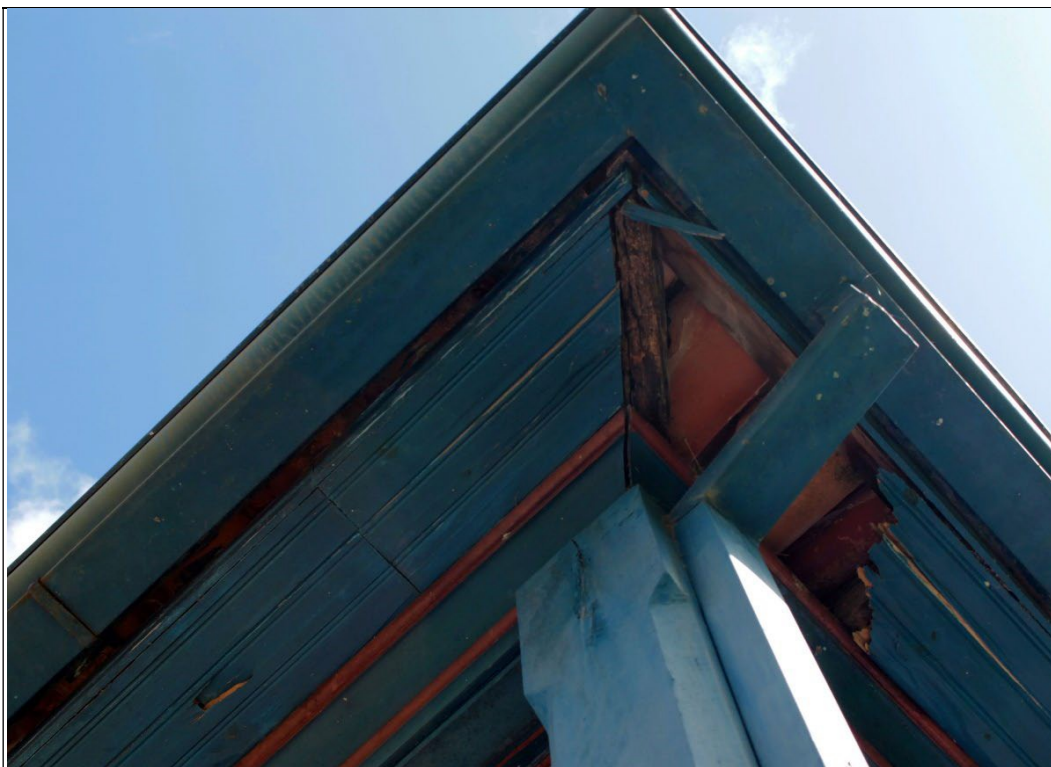
Figura 74. Vista de parte do beiral do alpendre frontal da casa sede com perda de massa – Fazenda Boa Esperança. Esquina do lado direito (leste). Foto: Brenda Souza, 16/03/2022.

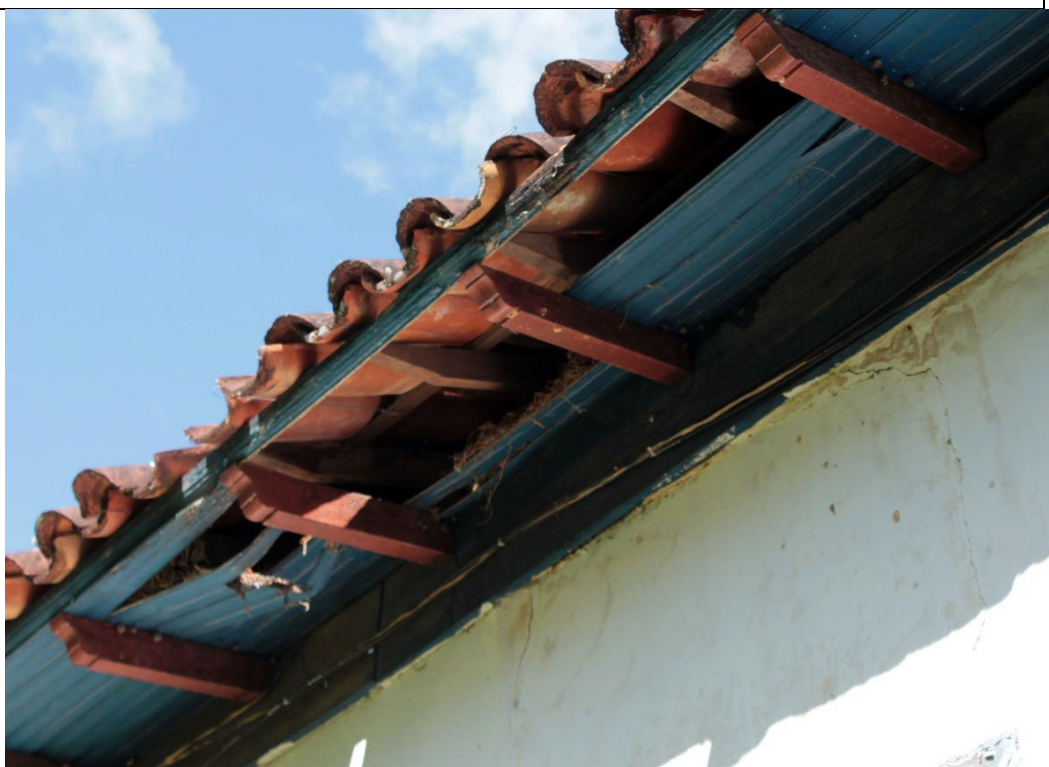
Figura 75. Vista de parte do beiral da lateral leste da casa sede com perda de massa – Fazenda Boa Esperança. Foto: Brenda Souza, 16/03/2022.

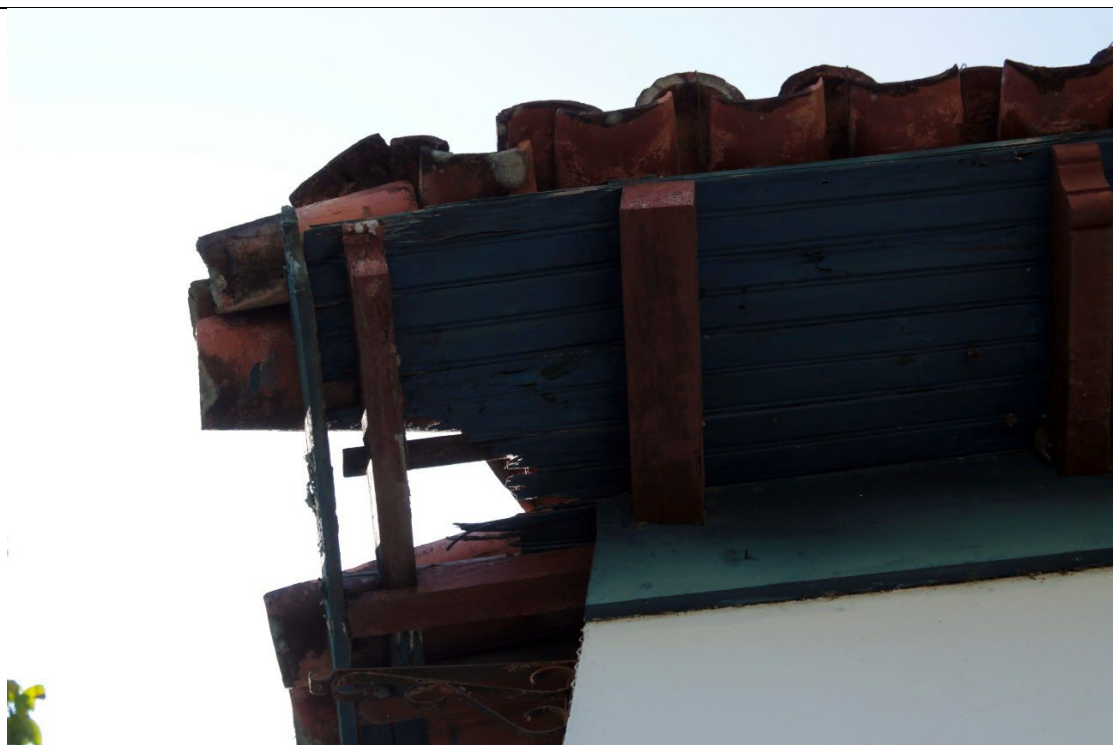
Figura 77. Beiral da lateral oeste da casa sede com perda de massa – Fazenda Boa Esperança. Esquina com fachada posterior. Visível deslocamento de telhas da cobertura. Foto: Brenda Souza, 16/03/2022.

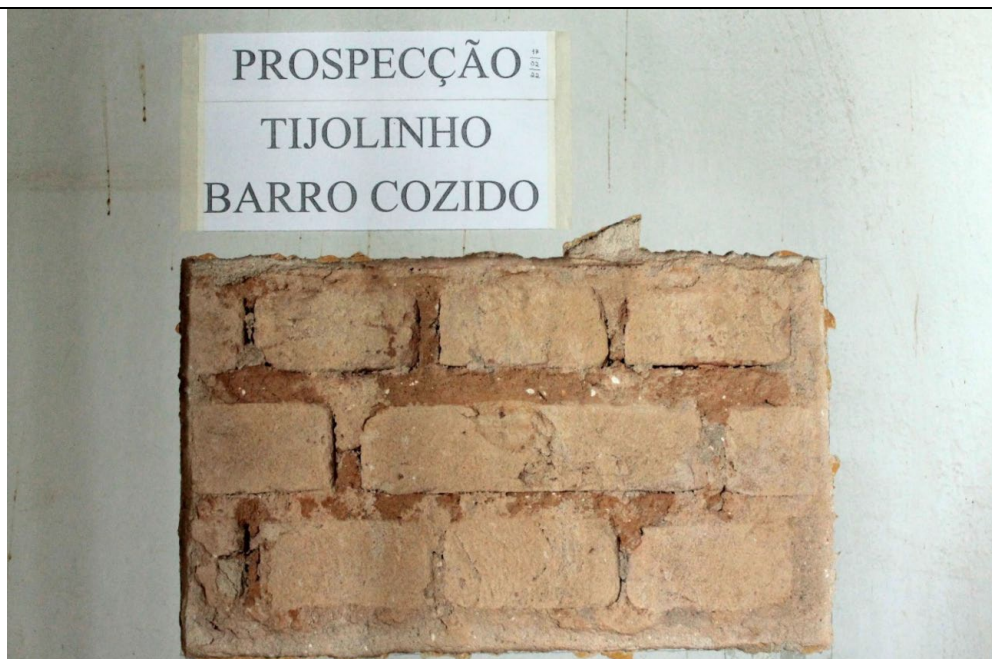
Figura 79. Prospecção da sala 5 (corredor próximo à cozinha) da casa sede – Fazenda Boa Esperança. Parede de vedação composta por tijolinho de barro cozido e argamassa de barro encontrada em parte da varanda e das salas 2, 4, 5, 7, 10, 11, 12 e 13. Foto: Brenda S

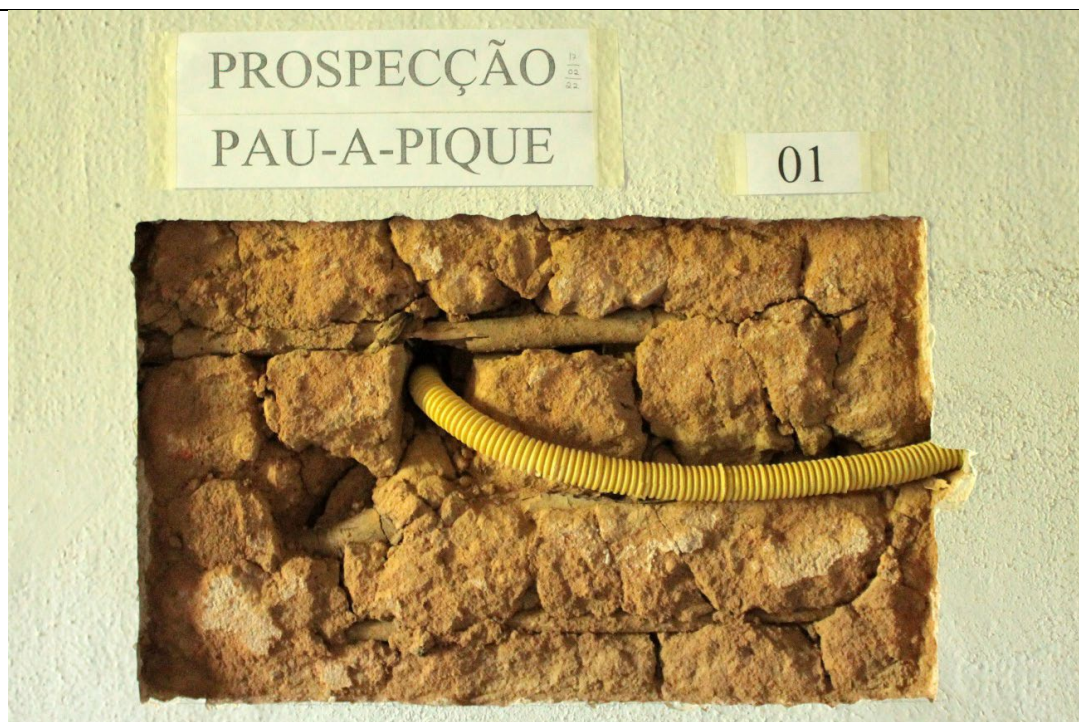
Figura 80. Prospecção nº 1 da sala 9 da casa sede – Fazenda Boa Esperança. Parede de vedação composta por pau-a-pique e revestida com argamassa de cimento e areia, encontrada em parte da varanda e das salas 2, 8, 9, 10 e 13. Foto: Brenda Souza, 17/02/2022.

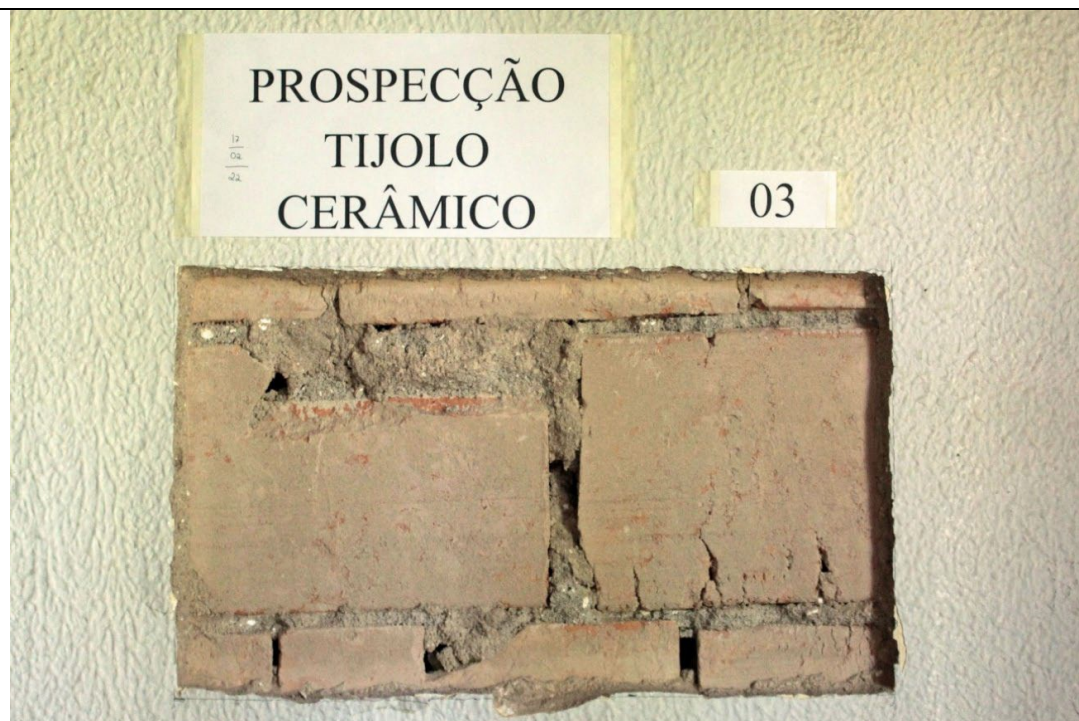
Figura 81. Prospecção nº 3 da sala 9 da casa sede – Fazenda Boa Esperança. Parede de vedação composta por tijolo cerâmico furado e argamassa de cimento e areia. Única parede desse tipo na edificação. Foto: Brenda Souza, 17/02/2022.

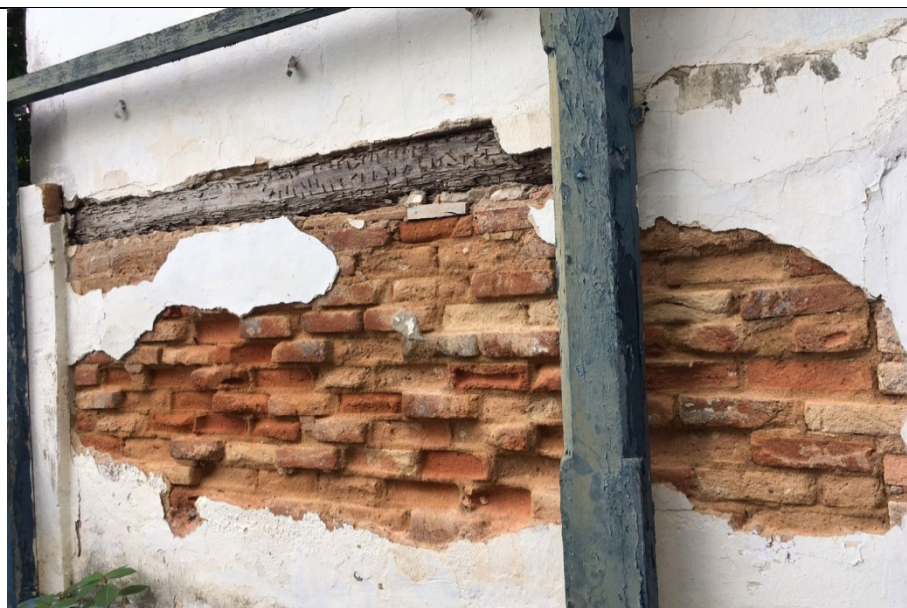
Figura 82. Alvenaria exposta de tijolinho de barro cozido na lateral oeste da casa sede - Fazenda Boa Esperança. Foto: Brenda Souza, 17/02/2022

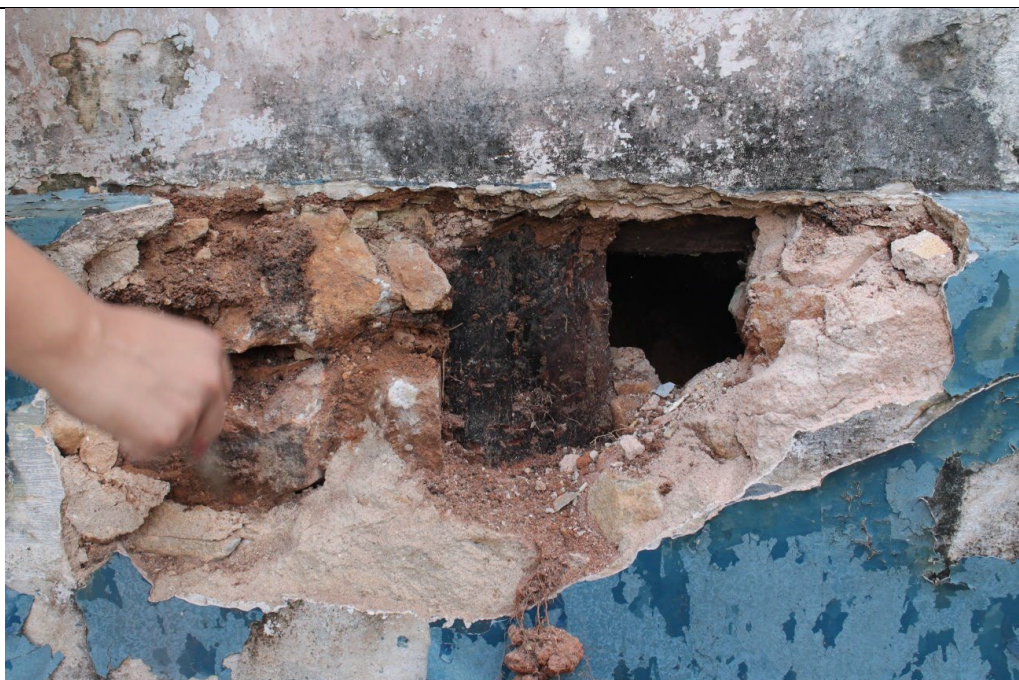
Figura 83. Janela de prospecção da parede de vedação do baldrame localizada no lado esquerdo (oeste) da fachada frontal. Ao centro da foto, esteio de madeira entre duas tipologias construtiva. Parede de pedregulho. Foto: Brenda Souza, 17/02/2022.

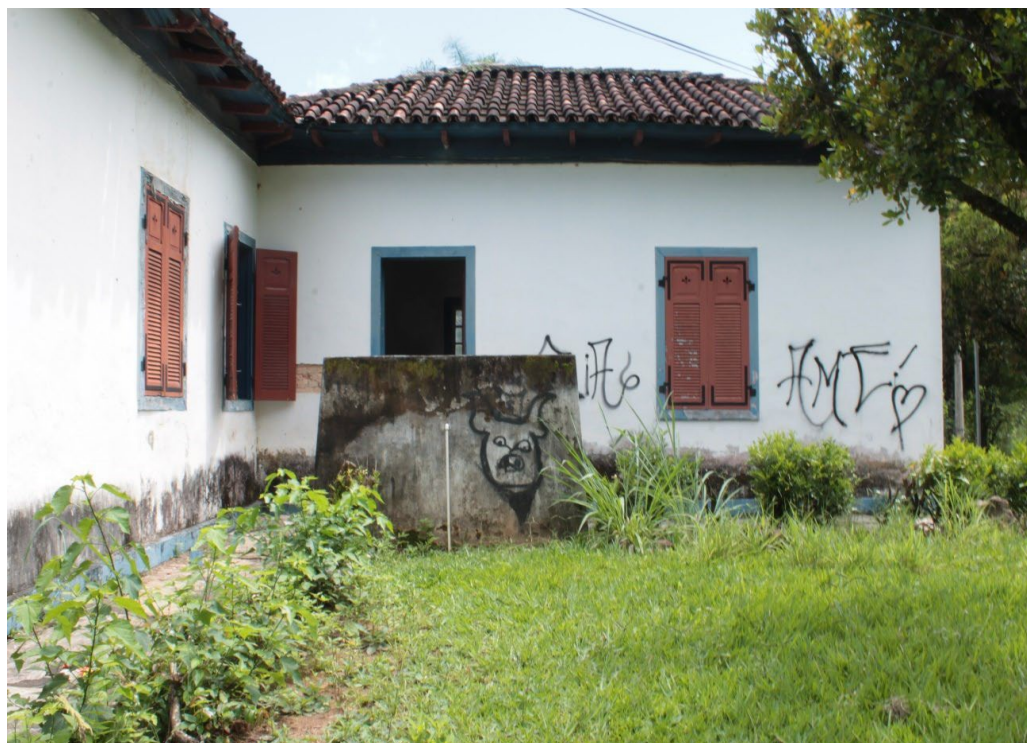
Figura 85. Vista do lado direito (leste) da fachada frontal, área do tanque/lado externo da cozinha – Fazenda Boa Esperança. Parede com muitas manchas escuras em sua base e algumas pichações. Foto: Brenda Souza, 17/02/2022.

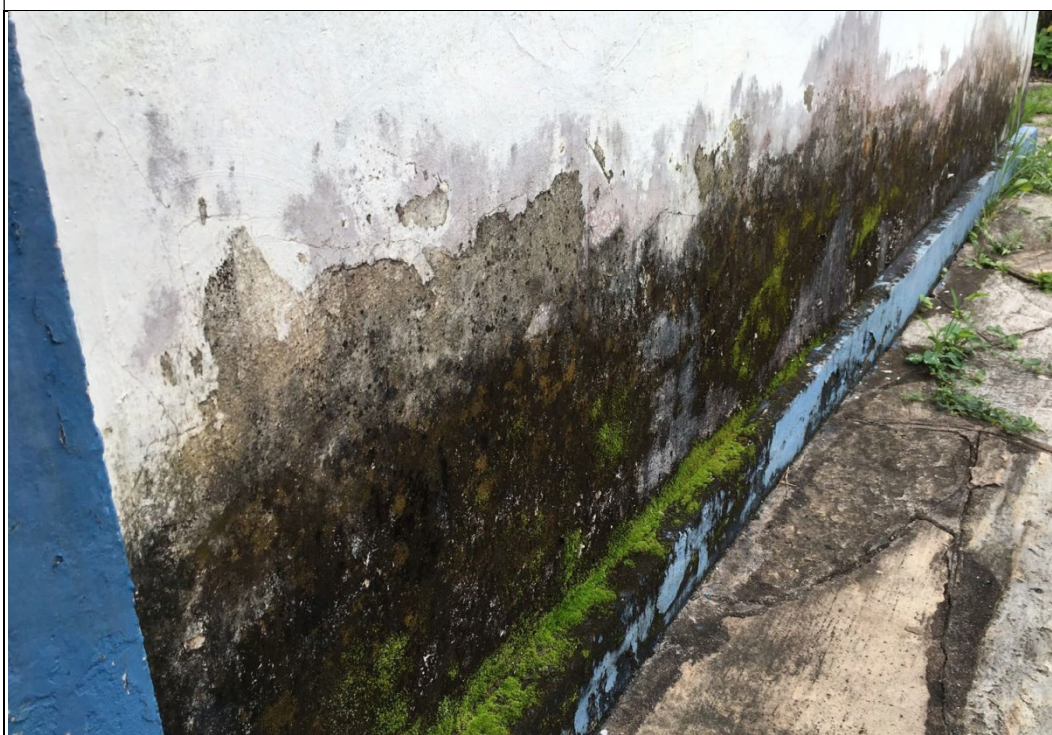
Figura 86. Parede externa da cozinha com descamação de camada pictórica, sujeidade e presença de musgo – Fazenda Boa Esperança. Foto: Brenda Souza, 17/02/2022.

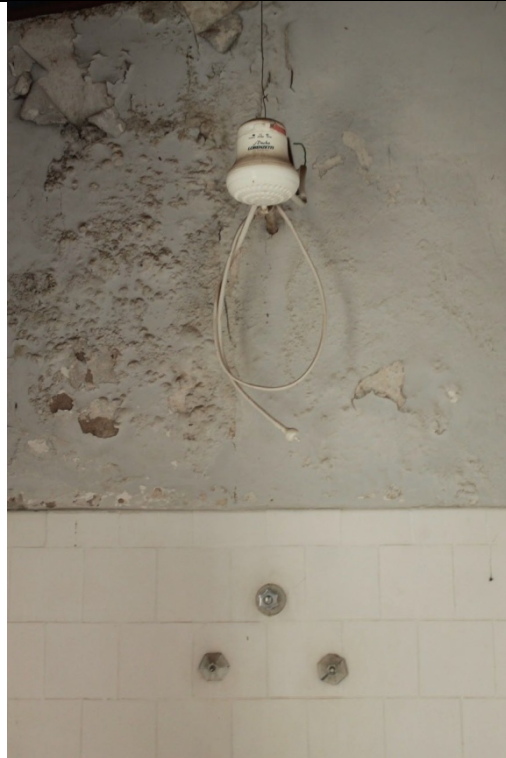
Figura 89. Parte com estufamento e craquelamento devido umidade na parede do banheiro próximo à cozinha – Fazenda Boa Esperança. Foto: Brenda Souza, 17/02/2022

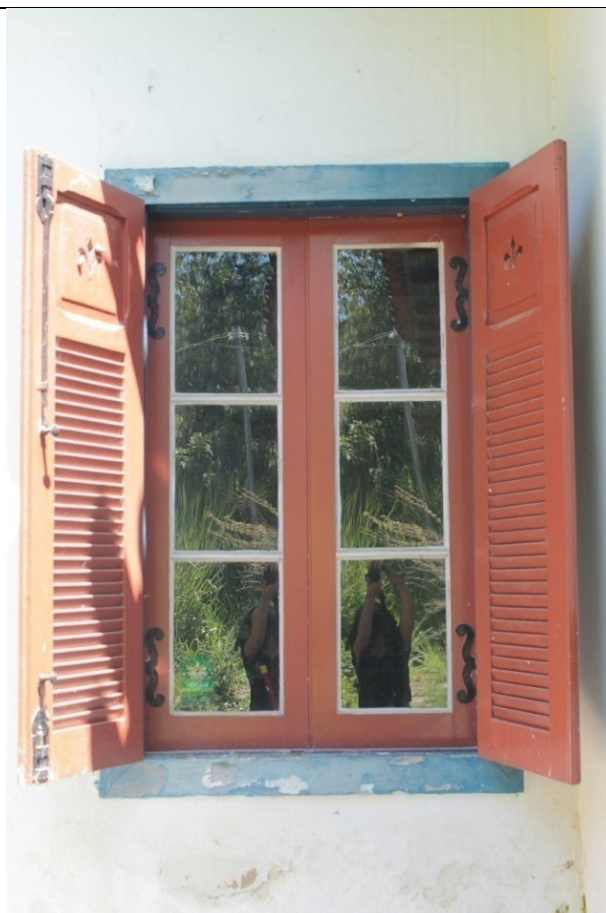
Figura 94. Janela da sala 4, vista de fora, com vestígios de presença de partes de tinta descascadas. Composta por 4 folhas

de abrir, duas para fora (de madeira) e duas para dentro (de madeira e vidro) do cômodo. Foto: Brenda Souza, 23/02/2022.

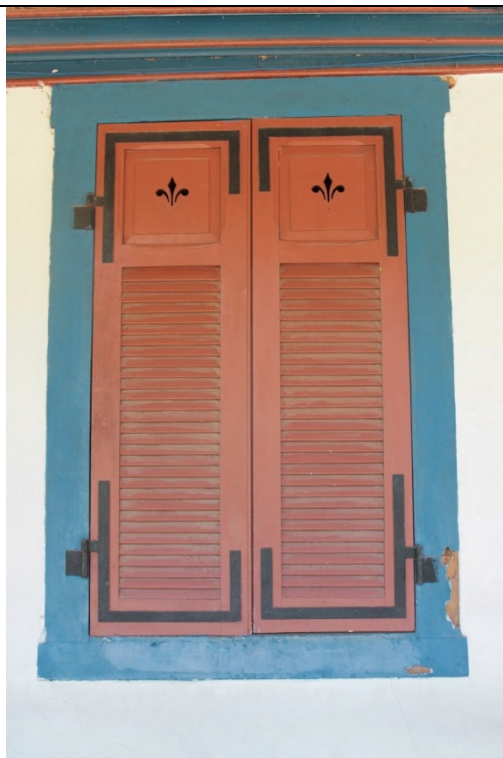
Figura 95. Janela da sala 8, vista de fora, com vestígios de presença de espécie xilófagas e parte de tinta descascadas. composta por 4 folhas de abrir, duas para fora (de madeira) e duas para dentro (de madeira e vidro) do cômodo. Foto Isabela Alves, 19/01/2022.

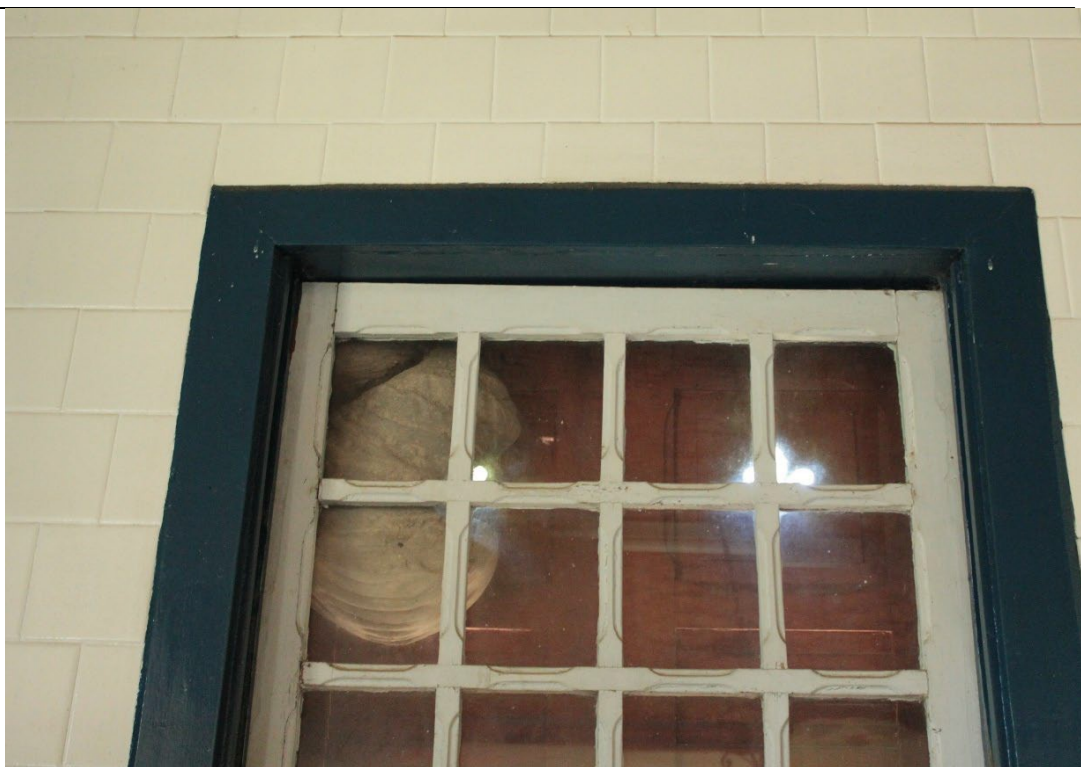
Figura 97. Janela da sala 7 (cozinha), vista de dentro, com presença de colmeia de marimbondo. Única janela com essa tipologia na cada. Foto: Brenda Souza, 23/02/2022.

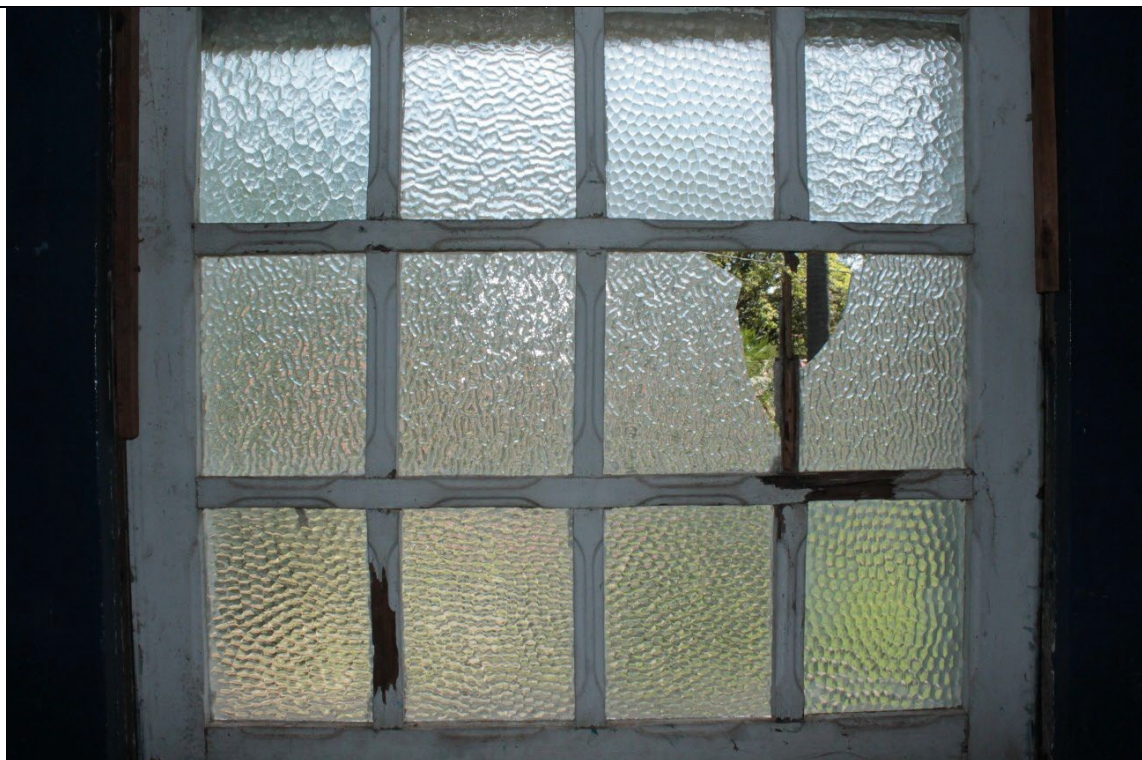
Figura 98. Janela da sala 6 (banheiro próximo à cozinha) do tipo guilhotina, vista de dentro, com presença de diferentes modelos de vidro. Foto: Brenda Souza, 23/02/2022.

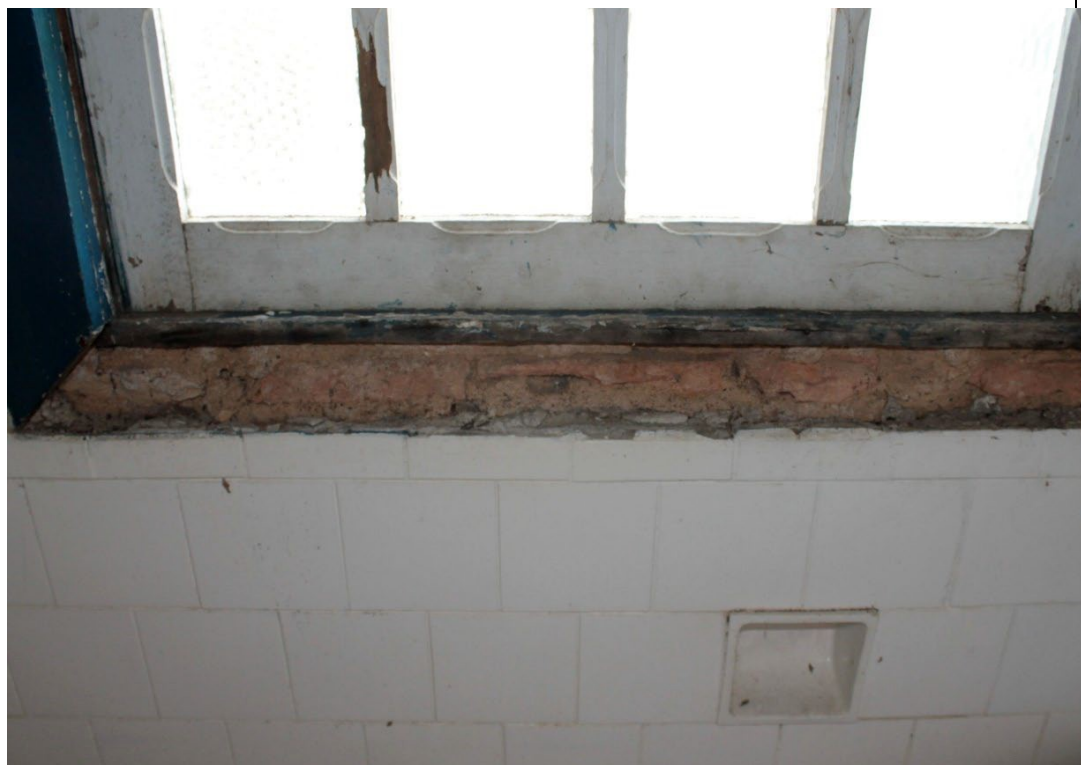
Figura 99. Janela da sala 6 (banheiro próximo à cozinha) tipo guilhotina, vista de dentro, com parte faltando na base. Tipologia de janela encontrada nas salas 6, 7, 12 e 13. Foto: Brenda Souza, 23/02/2022.

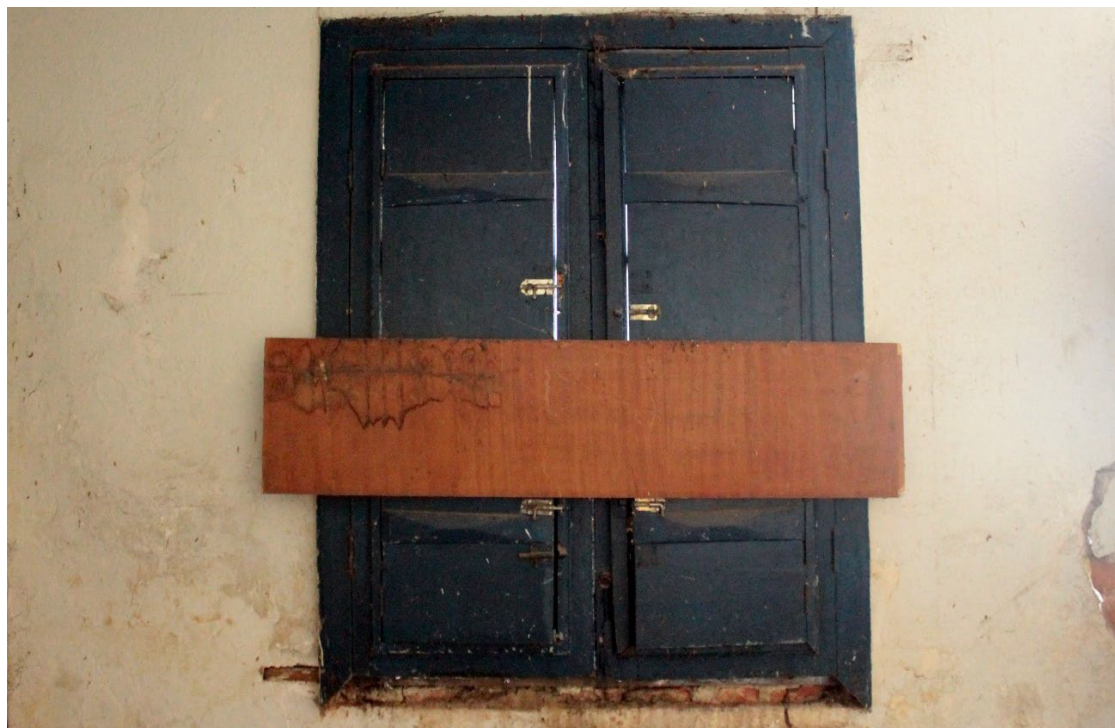
Figura 102. Janela do depósito/porão, vista de dentro, composta por 2 folhas de madeira e vidro que abrem para fora e 2 folhas de madeira que abrem para dentro. Tipologia de janela encontrada apenas desse cômodo. Presença de tabua de madeira que impede a abertura

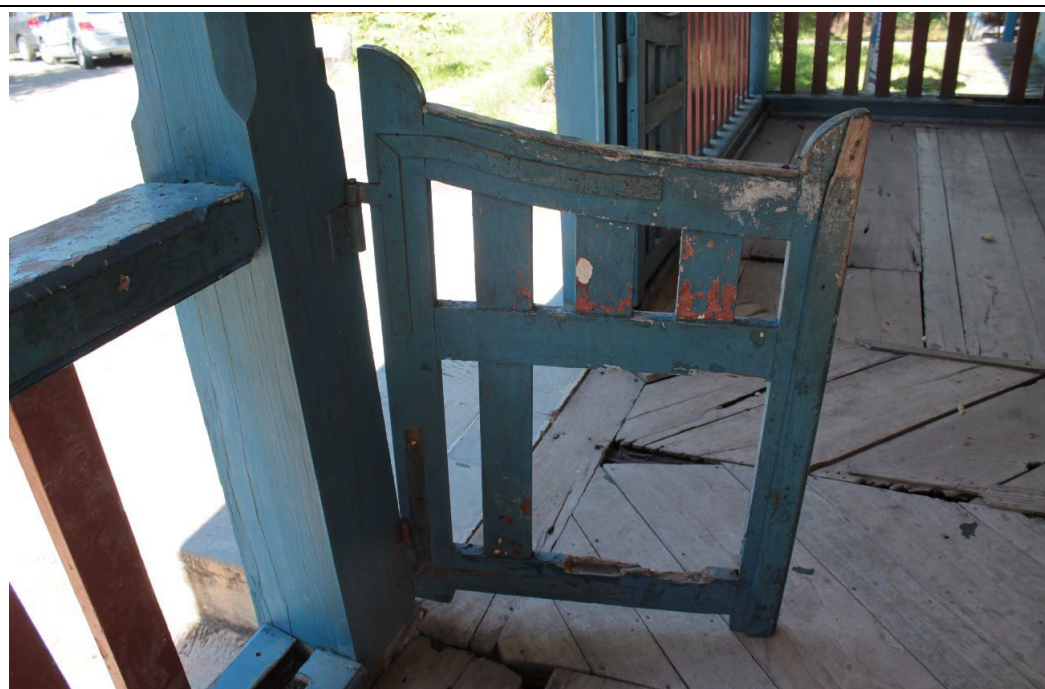
Figura 103. Portal de acesso à varanda em frente à entrada principal. Sustentada apenas por uma dobradiça, com peças de madeira faltantes e pintura desgastada. Foto: Isabella Alves, 19/01/2022.

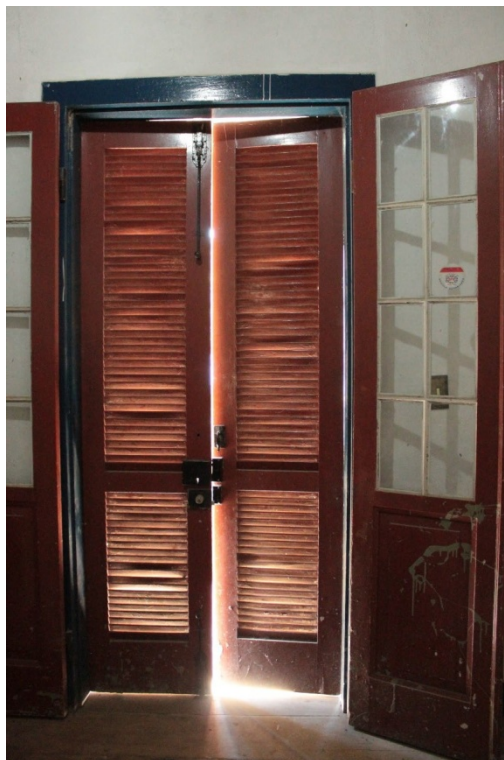
Figura 105. Porta da sala 1 vista por dentro, composta por 4 folhas de abrir, duas para fora (de madeira) e duas para dentro (de madeira e vidro). Várias partes sujas e manchadas com tinta e material de construção, supostamente devido a sala servir como depósito pa
