Dossiê de Tombamento da Fazenda Boa Esperança

Secretaria de Cultura e Turismo de Santa Luzia

Departamento Municipal de Defesa do Patrimônio Cultural

30/10/2023

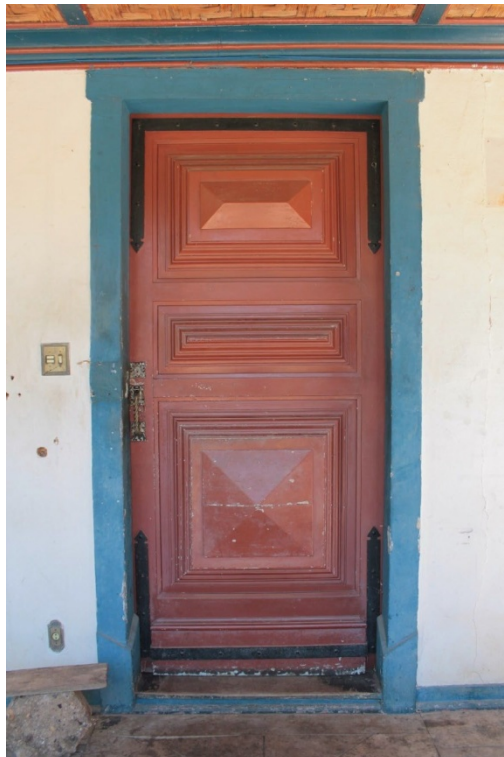
Figura 106. Porta de acesso / entrada principal da edificação, vista de fora. Composta por 1 folha de madeira maciça e detalhes ao redor feitos de material metálico pintado de preto. Tinta com partes descascada. Foto: Isabella Alves, 19/01/2022

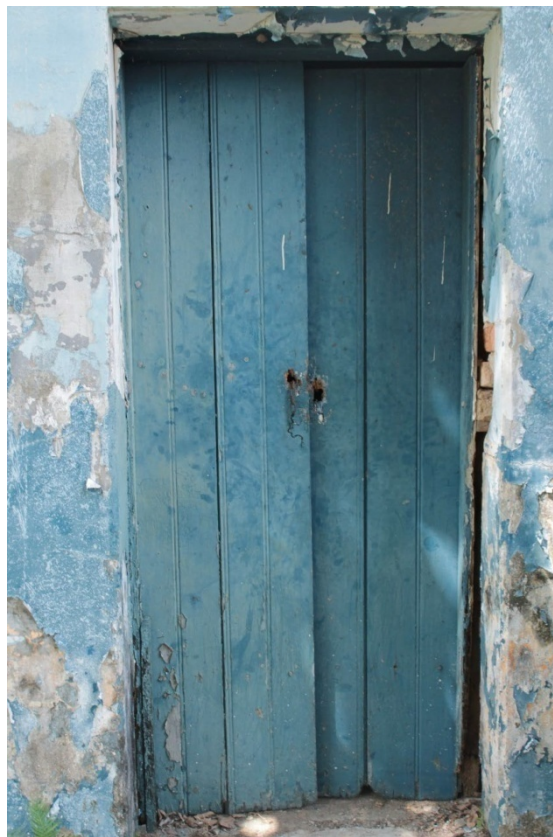
Figura 117. Porta do depósito/porão, vista de fora, composta por 2 folhas de madeira que abrem para dentro do cômodo. Tipologia de porta encontrada apenas nesse cômodo. Presença de corrente metálica para fechamento da porta que não possui fechadura ou maçaneta próp

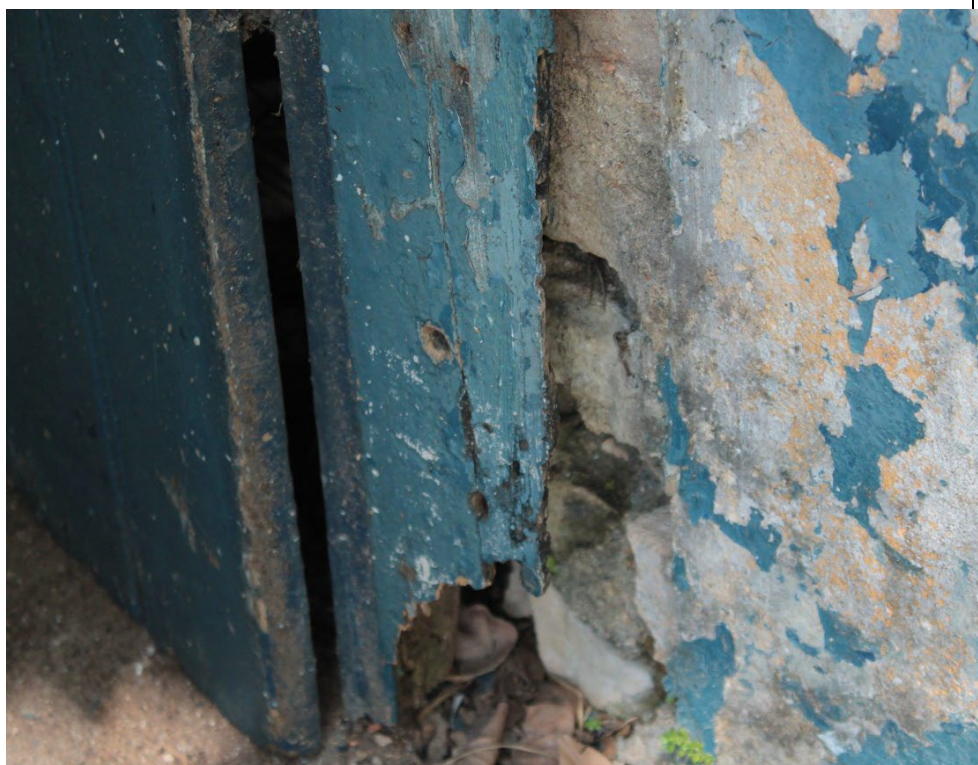
Figura 118. Parte comprometida da estrutura da porta do depósito/porão, vista de fora, composta por 2 folhas de madeira que abrem para dentro do cômodo. Foto: Brenda Souza, 16/03/2022

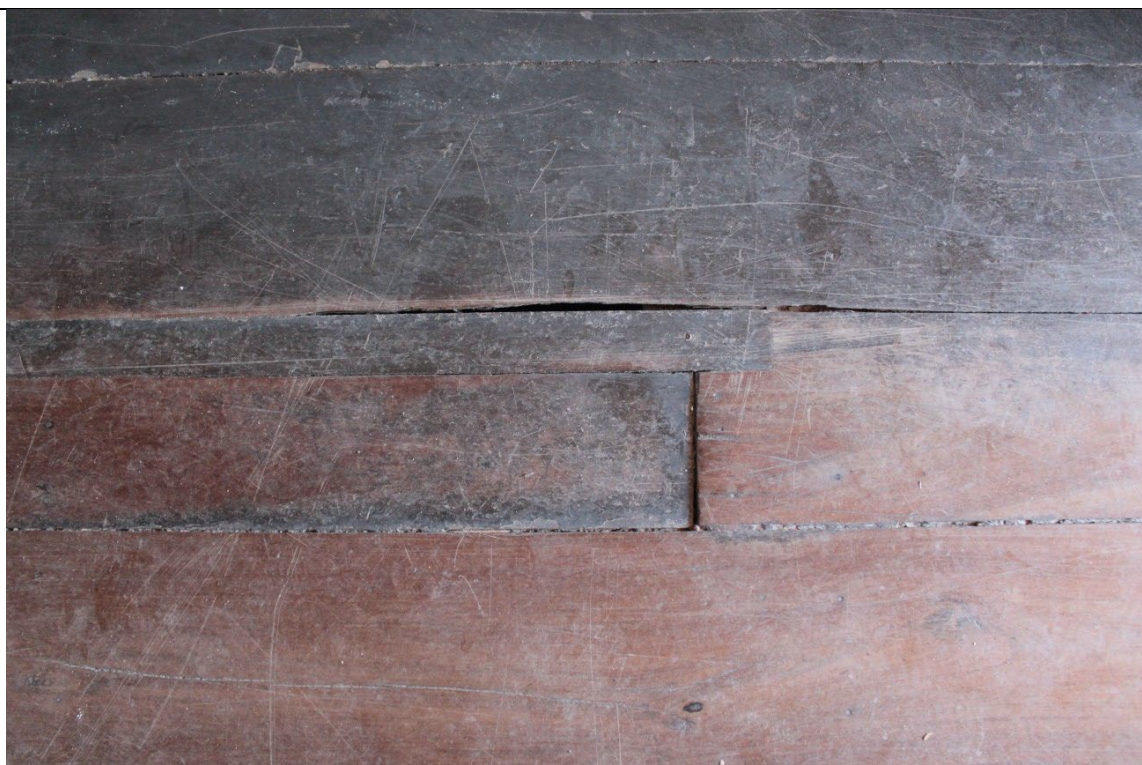
Figura 123. Piso de madeira tabuada da sala 2 (corredor da entrada), com presença de remate - Fazenda Boa Esperança. Foto: Isabella Alves, 19/01/2022.

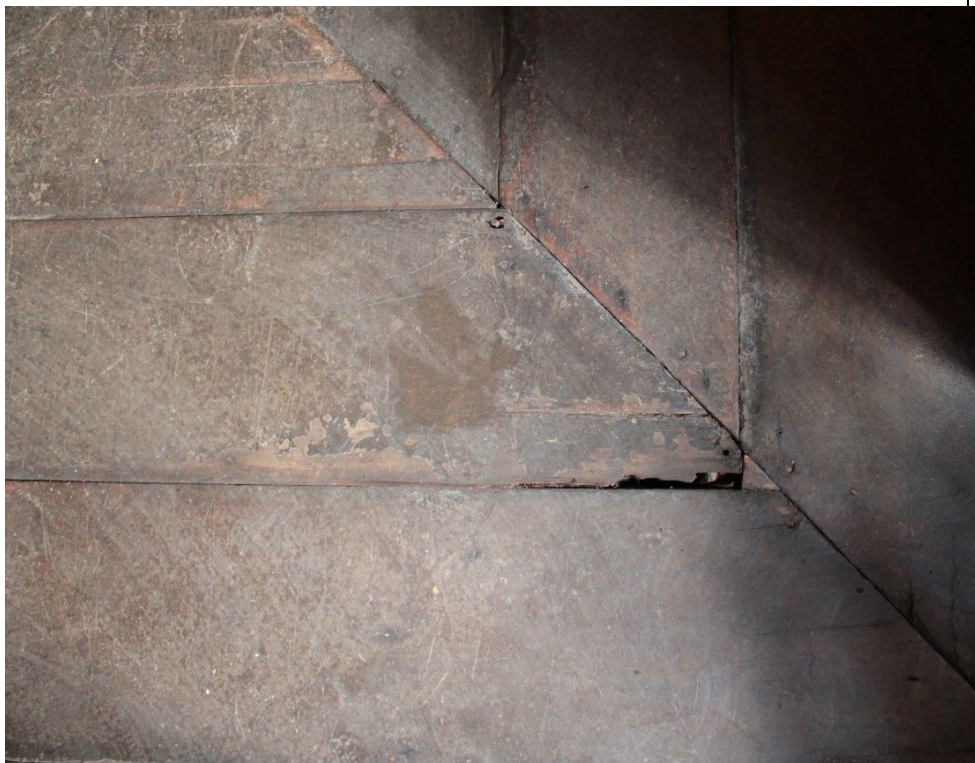
Figura 128. Piso de madeira tabuada da sala 13, com vestígios da presença de espécies xilófagas. Foto: Isabella Alves, 19/01/2022.

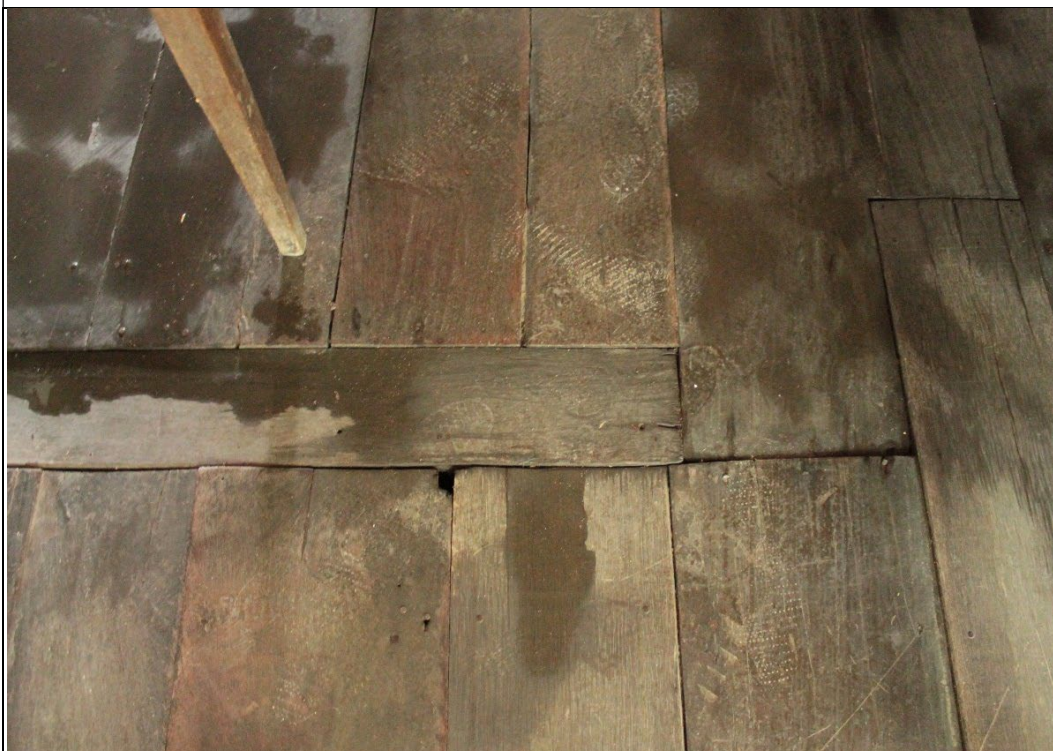
Figura 129. Piso de madeira tabuada da sala 13, com presença de remates, sobretudo próximos ao corredor perto da cozinha. Foto: Isabella Alves, 19/01/2022.

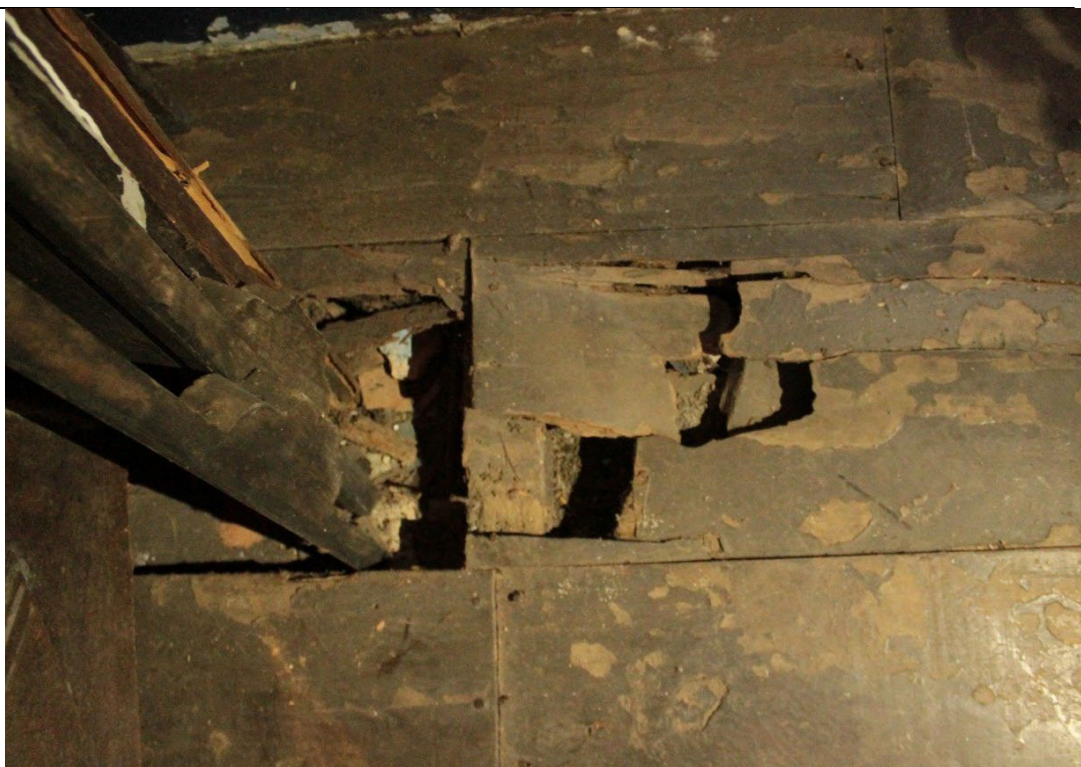
Figura 130. Piso de madeira tabuada da sala de banquetes (sala 13), com presença de remates, sobretudo próximos ao corredor perto da cozinha. Foto: Brenda Souza, 17/02/2022.

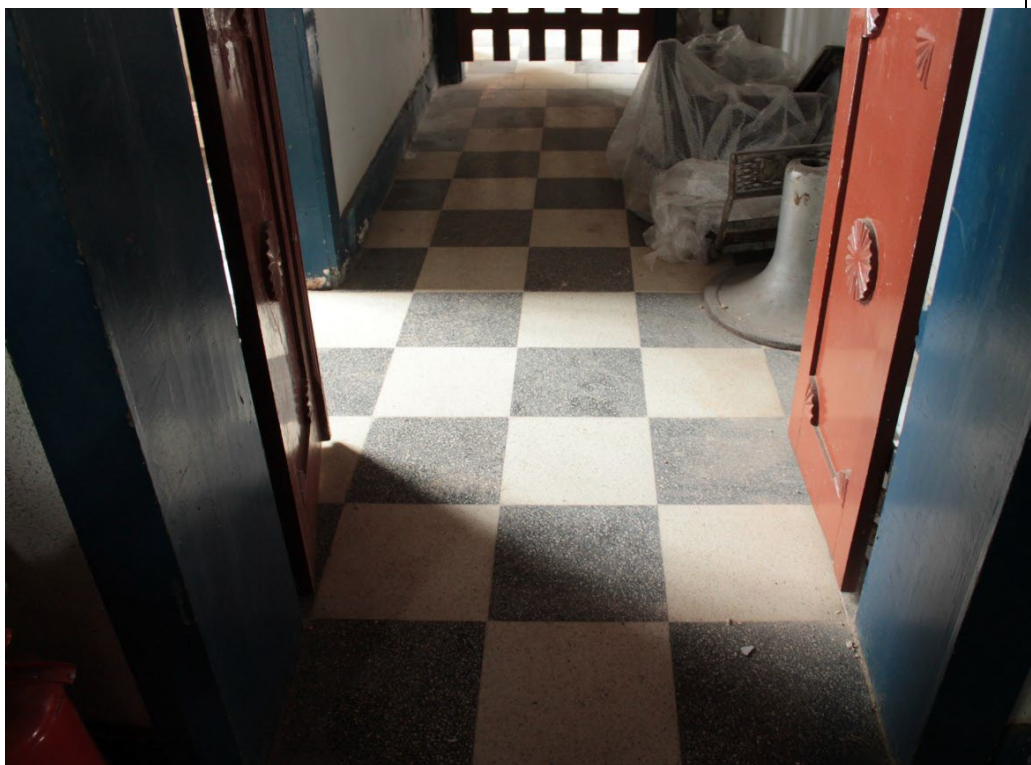
Figura 132. Piso de marmorite da sala 5 (corredor próximo à cozinha), bem conservado. Foto: Brenda Souza, 17/02/2022

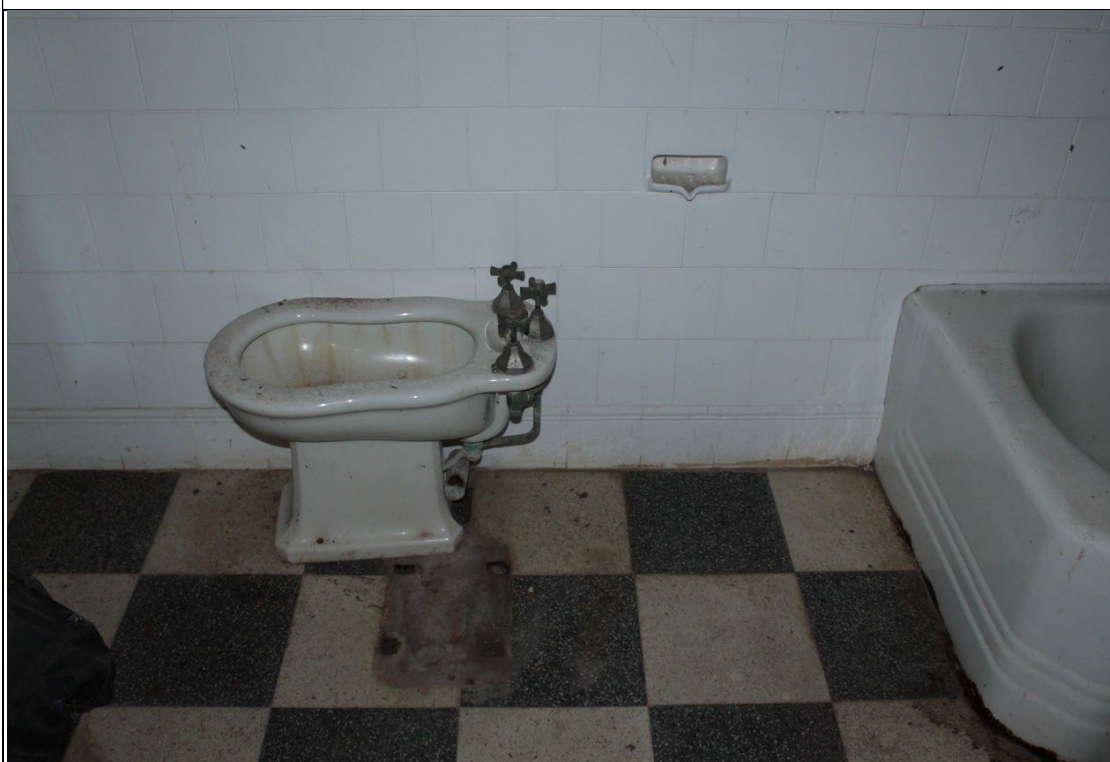
Figura 133. Piso de marmorite da sala 3 (banheiro próximo à entrada principal), bem conservado. Foto: Isabella Alves, 19/01/2022.

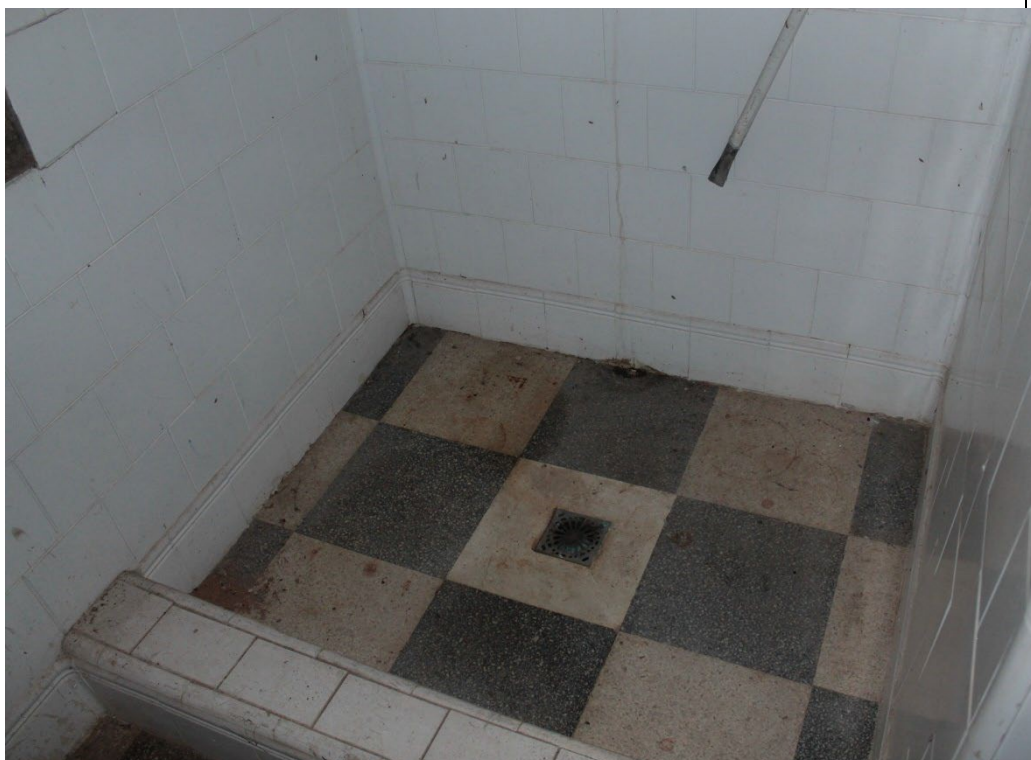
Figura 134. Piso de marmorite da sala 3 (banheiro próximo à entrada principal), bem conservado. Área do box. Foto: Isabella Alves, 19/01/2022.

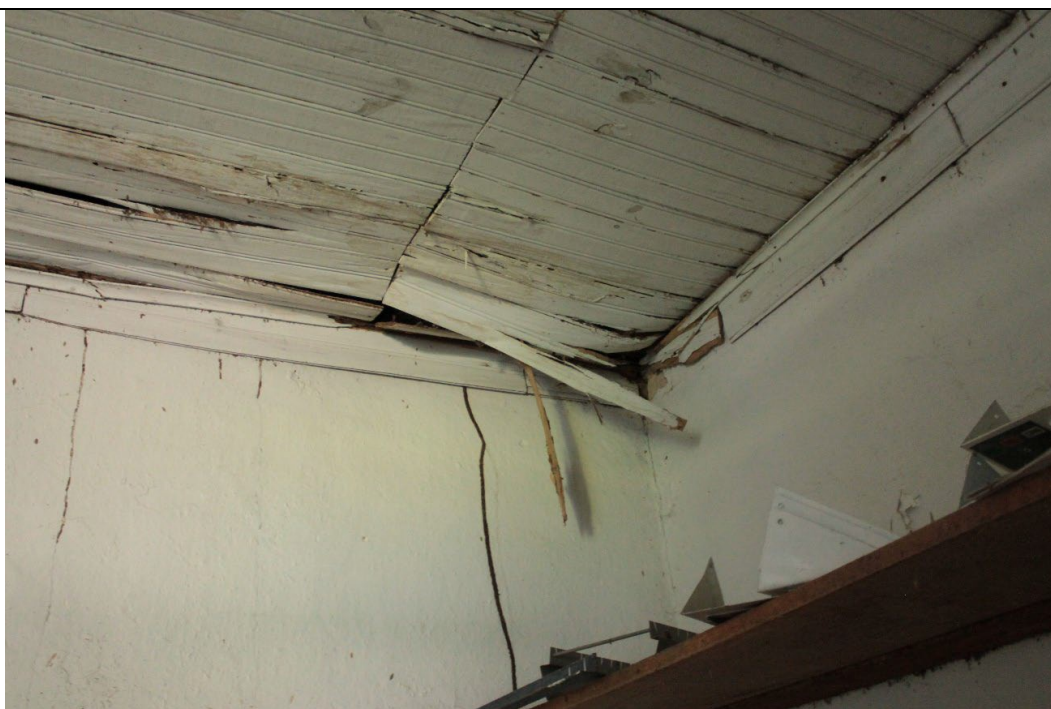
Figura 148. Forro de madeira do depósito/porão bem desnivelado e comprometido devido a umidade - Fazenda Boa Esperança. Cômulo localizado sob a sala 12. Foto: Isabella Alves, 19/01/2022

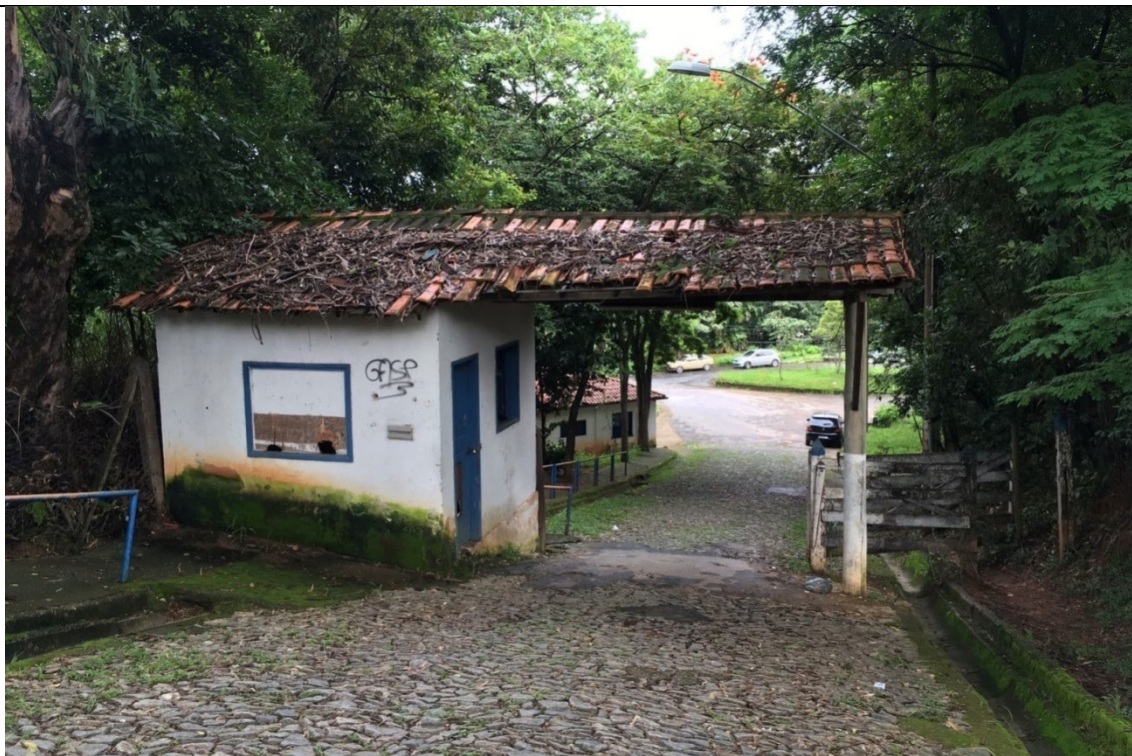
Figura 159. Portaria de acesso principal à Fazenda Boa Esperança, localizada na Rua José Silvino Teixeira Melo, 200- São Geraldo/ Santa Luzia - MG. Essa, composta por uma guarita de alvenaria comum, portal com estrutura de madeira maciça pintada de branco com detalhe azul e cobertura de telha cerâmica. Foto: Brenda Souza, 17/02/2022.

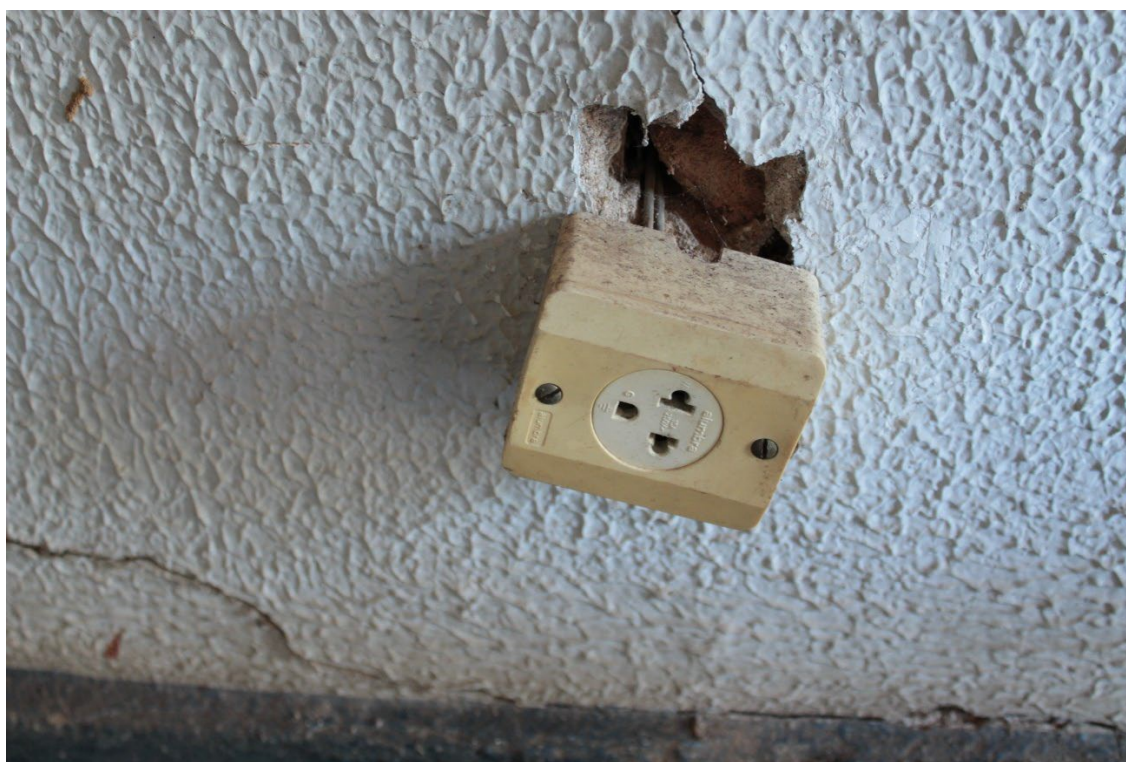
Figura 178. Ponto de tomada não original da fazenda, localizado na sala 2 (corredor próximo à entrada principal) – Fazenda Boa Esperança. Foto: Brenda Souza, 17/02/2022.

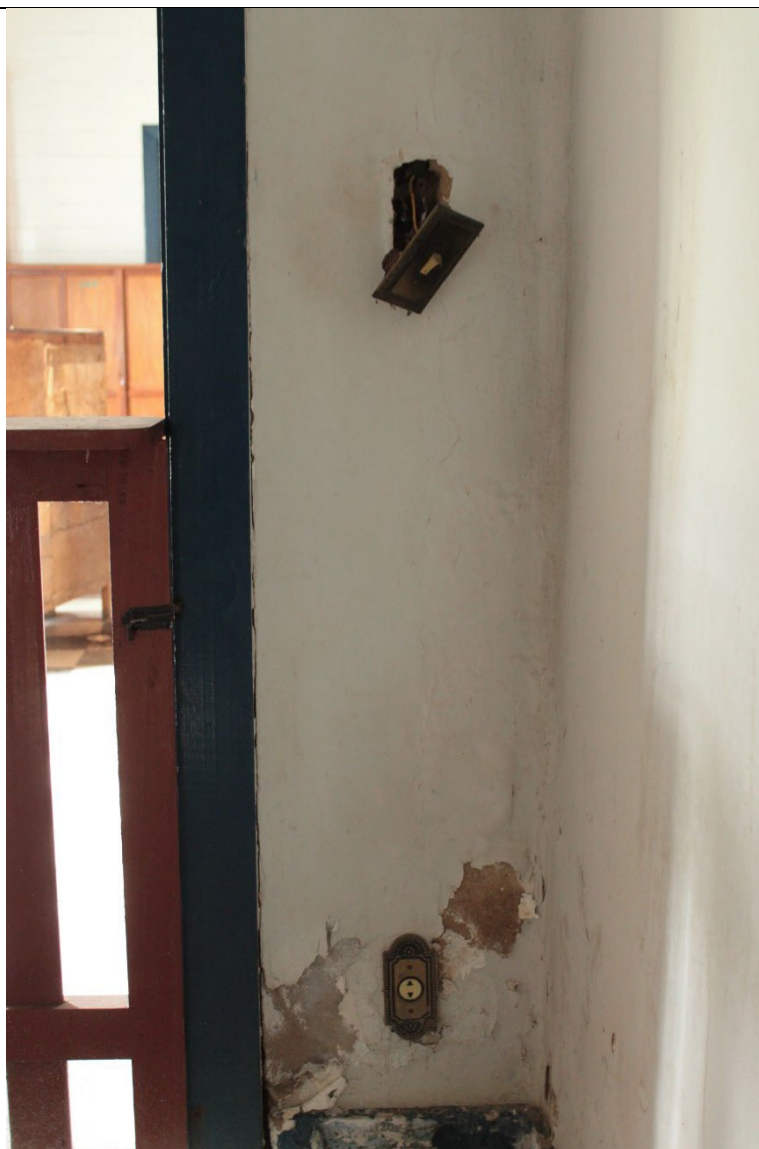
Figura 179. Ponto de tomada e interruptor em estado precário, localizados na sala 5 (corredor próximo à cozinha) – Fazenda Boa Esperança. Foto: Brenda Souza, 17/02/2022.

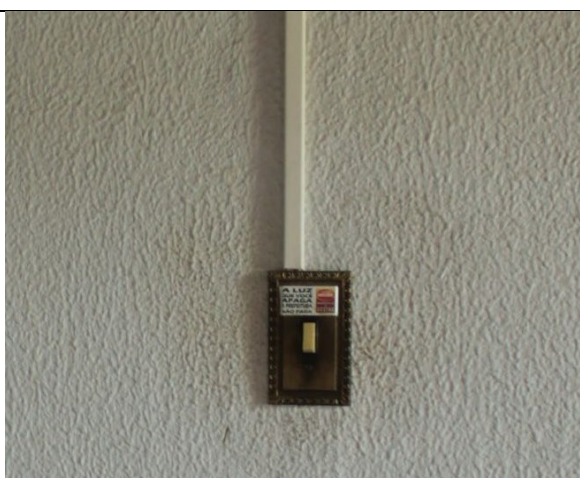
Figura 180. Interruptor original com intervenção não original, localizado na sala 9 – Fazenda Boa Esperança. Foto: Brenda Souza, 17/02/2022

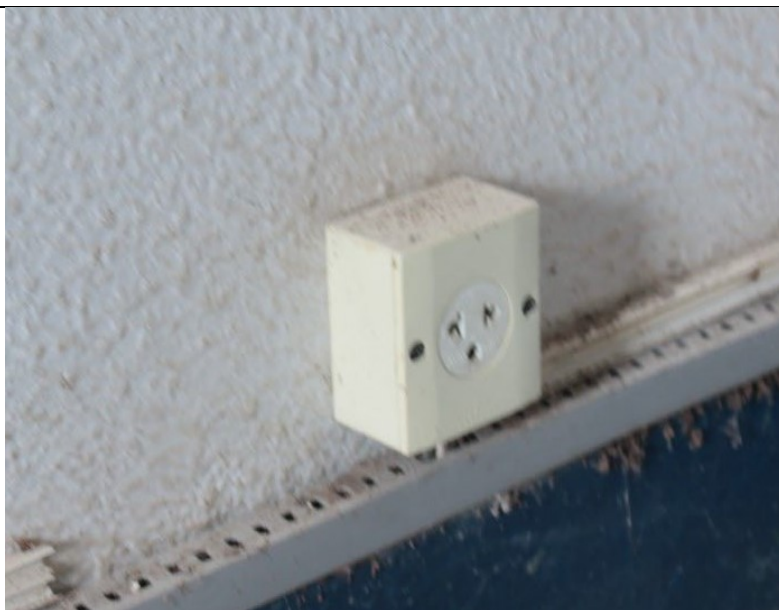
Figura 181. Tomada com fiação externa à parede, não original, localizada na sala 10 – Fazenda Boa Esperança. Foto: Brenda Souza, 17/02/2022.

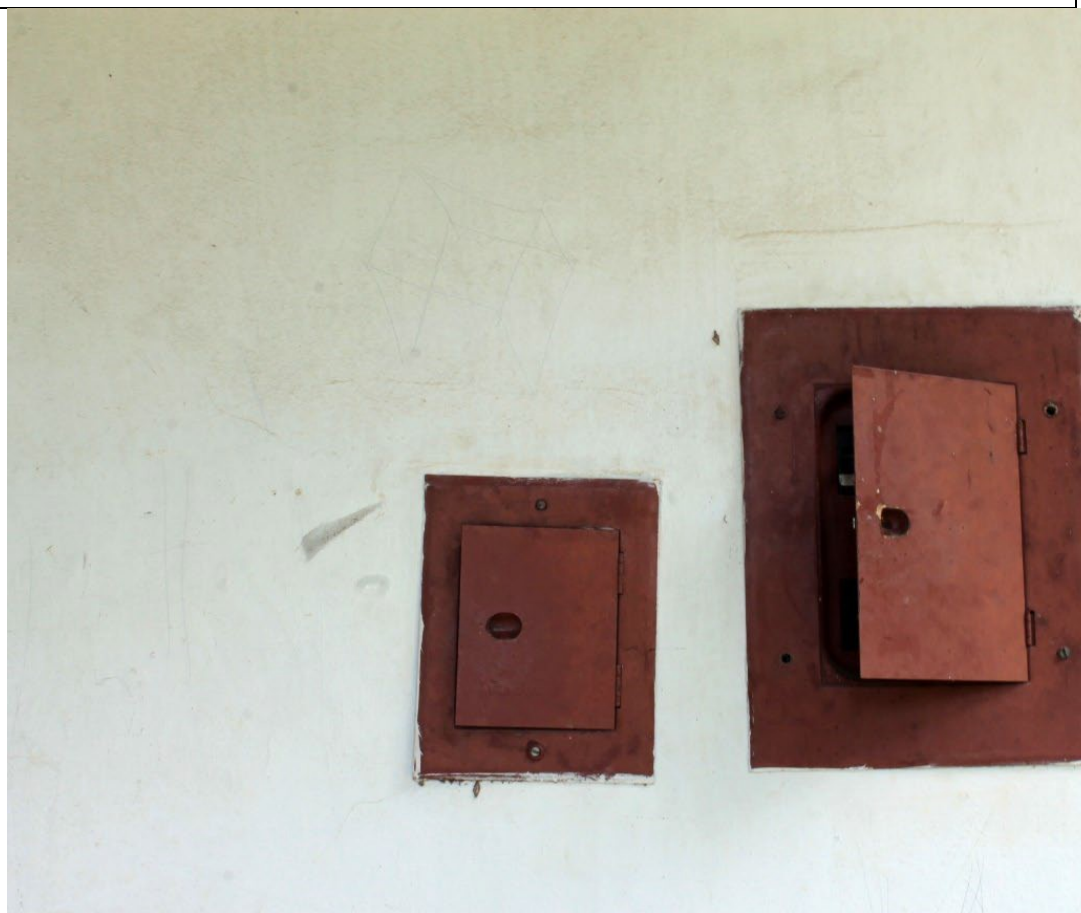
Figura 182. Padrões de energia elétrica (Cemig) localizados na varanda da casa sede – Fazenda Boa Esperança. Foto: Brenda Souza, 17/02/2022.

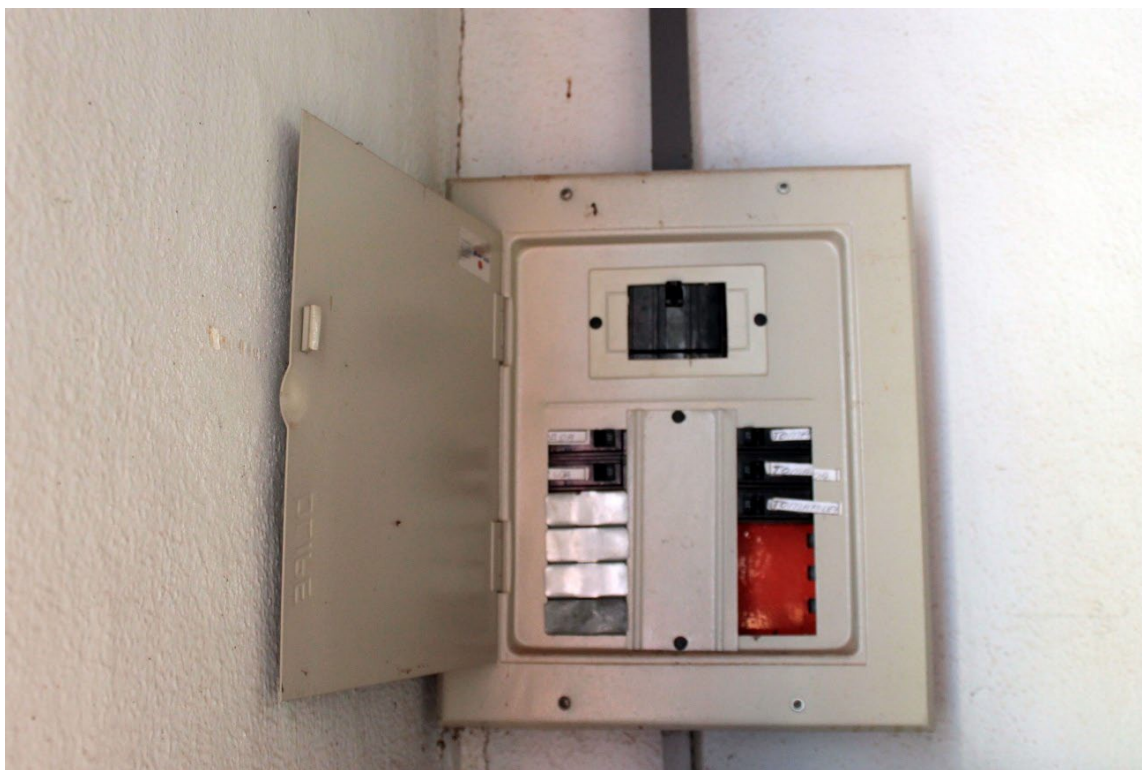
DANOS VERIFICADOS: No que se refere às instalações elétricas da edificação, há um alto grau de precariedade. Além da falta de eletricidade em quase todos os cômodos, com exceção do salão de banquetes, há várias tipologias de elementos, entre luminária, tomadas, ventiladores e até mesmo um QDC, que são intervenções modernas em meio às originais. Quanto às instalações hidráulicas, há apenas uma pia na cozinha onde há água na torneira. As demais, banheiros e tanque, não apresentam saída de água.

Figura 183. QDC localizado na sala 10 – Fazenda Boa Esperança. Foto: Brenda Souza, 17/02/2022.

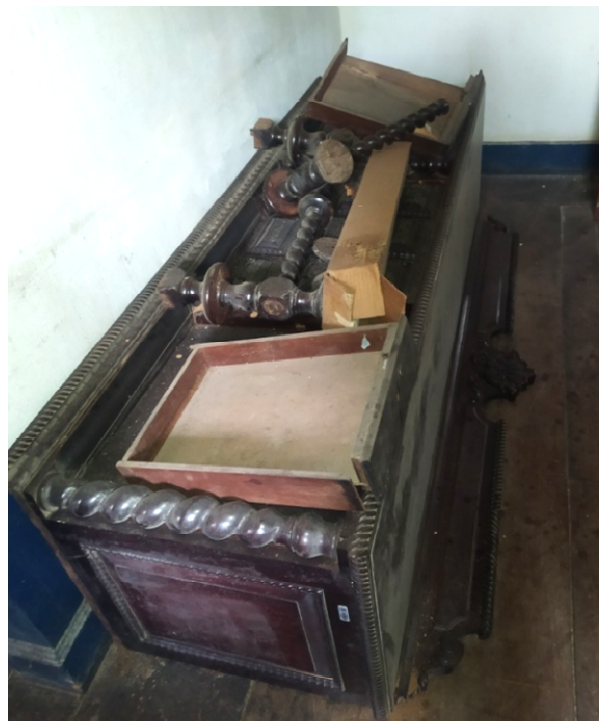
Figura 189: Estado atual do objeto. Fotos: Juliana Facre – Data: outubro/2023

Diagnóstico: Durante a realização do projeto de restauro da edificação da Fazenda Boa Esperança, algum(s) funcionário(s) achou pertinente o transporte do objeto para outro cômodo, o que provocou o desmonte do mobiliário. A partir disso, é possível que algum dano tenha sido causado ao objeto e que algumas peças tenham desaparecido durante esse processo.

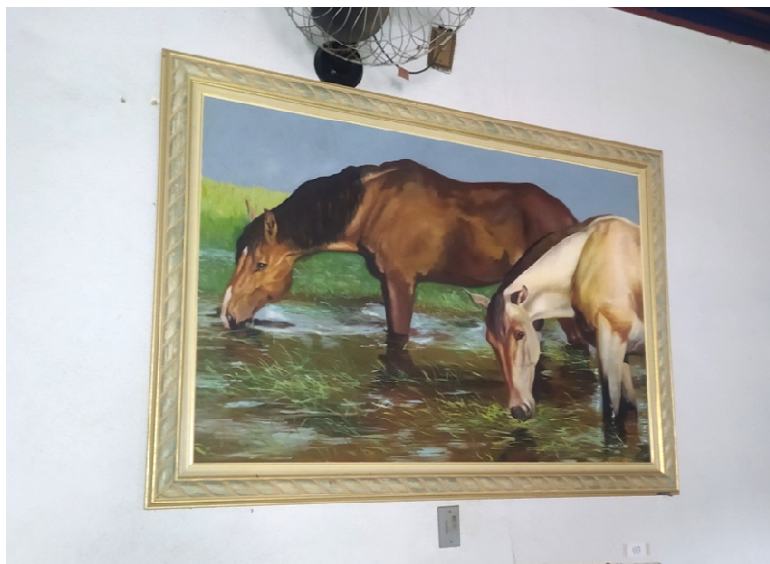
Diagnóstico: A peça encontra-se em bom estado de conservação, não apresentando danos em seu suporte e na camada pictórica.

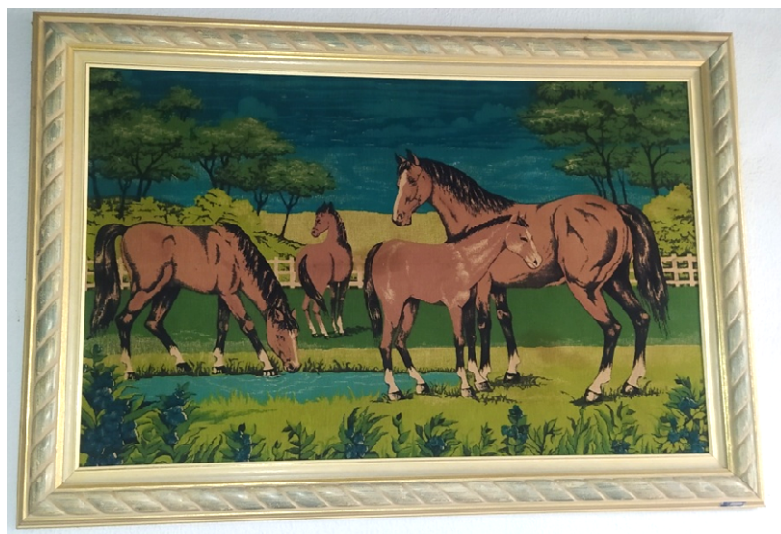
Diagnóstico: A peça encontra-se em bom estado de conservação, não apresentando danos em seu suporte e na camada pictórica.

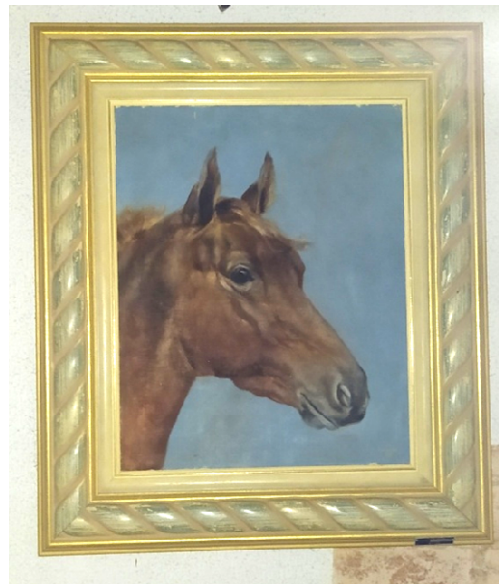
Diagnóstico: A peça encontra-se em bom estado de conservação, não apresentando danos em seu suporte e na camada pictórica.

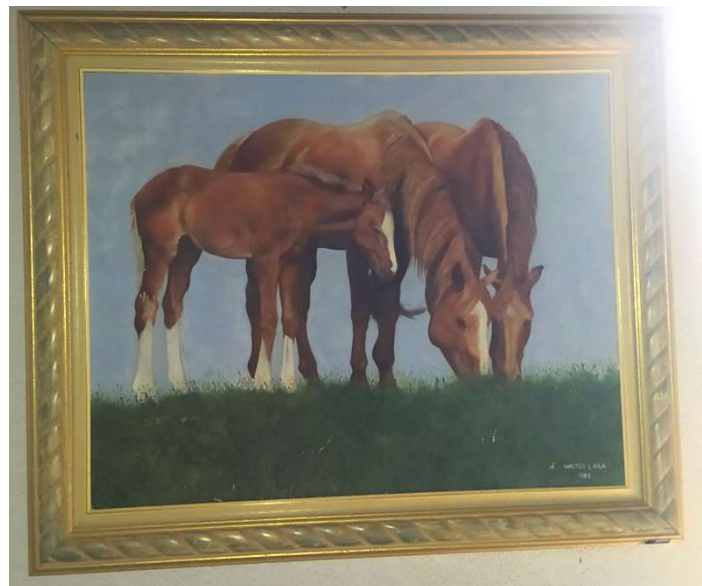
Diagnóstico: A peça encontra-se em bom estado de conservação, não apresentando danos em seu suporte e na camada pictórica.

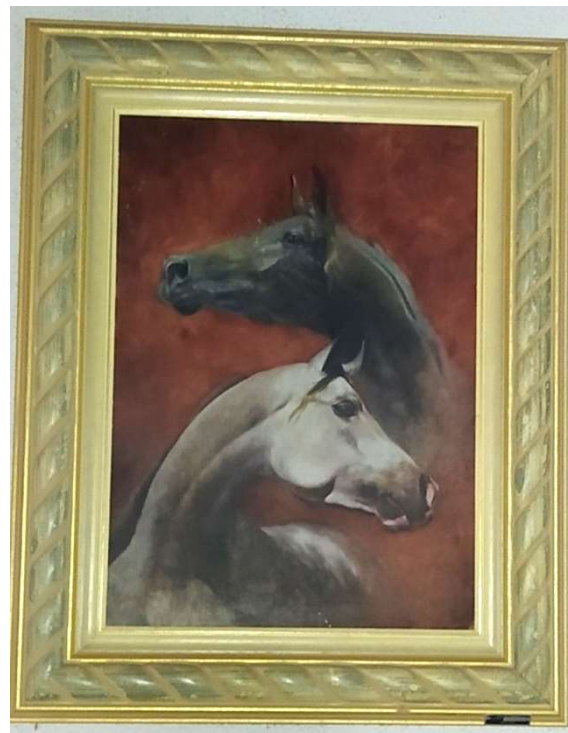
Diagnóstico: A peça encontra-se em bom estado de conservação, não apresentando danos em seu suporte e na camada pictórica.
