1 PLANTA DE PISO PORÃO

REVISÃO	CONTEÚDO		DATA	DESENHO
 	NOME EMPRESA: PREFEITURA MUNICIPAL DE SANTA LUZIA ENDEREÇO: Avenida VIII, 50 - Carreira Comprida - MG, CEP.:33045-090 Telefone: (31) 3641-5253	PROPRIEDADE: PREFEITURA MUNICIPAL DE SANTA LUZIA CPF OU CNPJ.: 18.715.409/0001-50		
RESPONSÁVEL TÉCNICA: MÁRCIA CRISTINA DE SOUZA ARQUITETA E URBANISTA - CAU: A103692-0				
MONUMENTO: FAZENDA BOA ESPERANÇA - PARQUE DE EXPOSIÇÕES REDELVIM ANDRADE				
TÍTULO:				
MUNICÍPIO: SANTA LUZIA/MG	DISTRITO:	ENDEREÇO: RUA JOSÉ SILVINO TEIXEIRA MELO, 200, SÃO GERALDO		
PROJETO: PROJETO ARQUITETÔNICO		FOLHA: 01 DE 01 FORMA: A1 DATA: 07/14	ISABELLA LARA	
ETAPA DO PROJETO: CADASTRAL			INDICADA	
BASE CADASTRAL: LEVANTAMENTO ARQUITETÔNICO			NOVEMBRO / 2022	
CONTEÚDO: PLANTA DE PISO PORÃO			A1	
			07/14

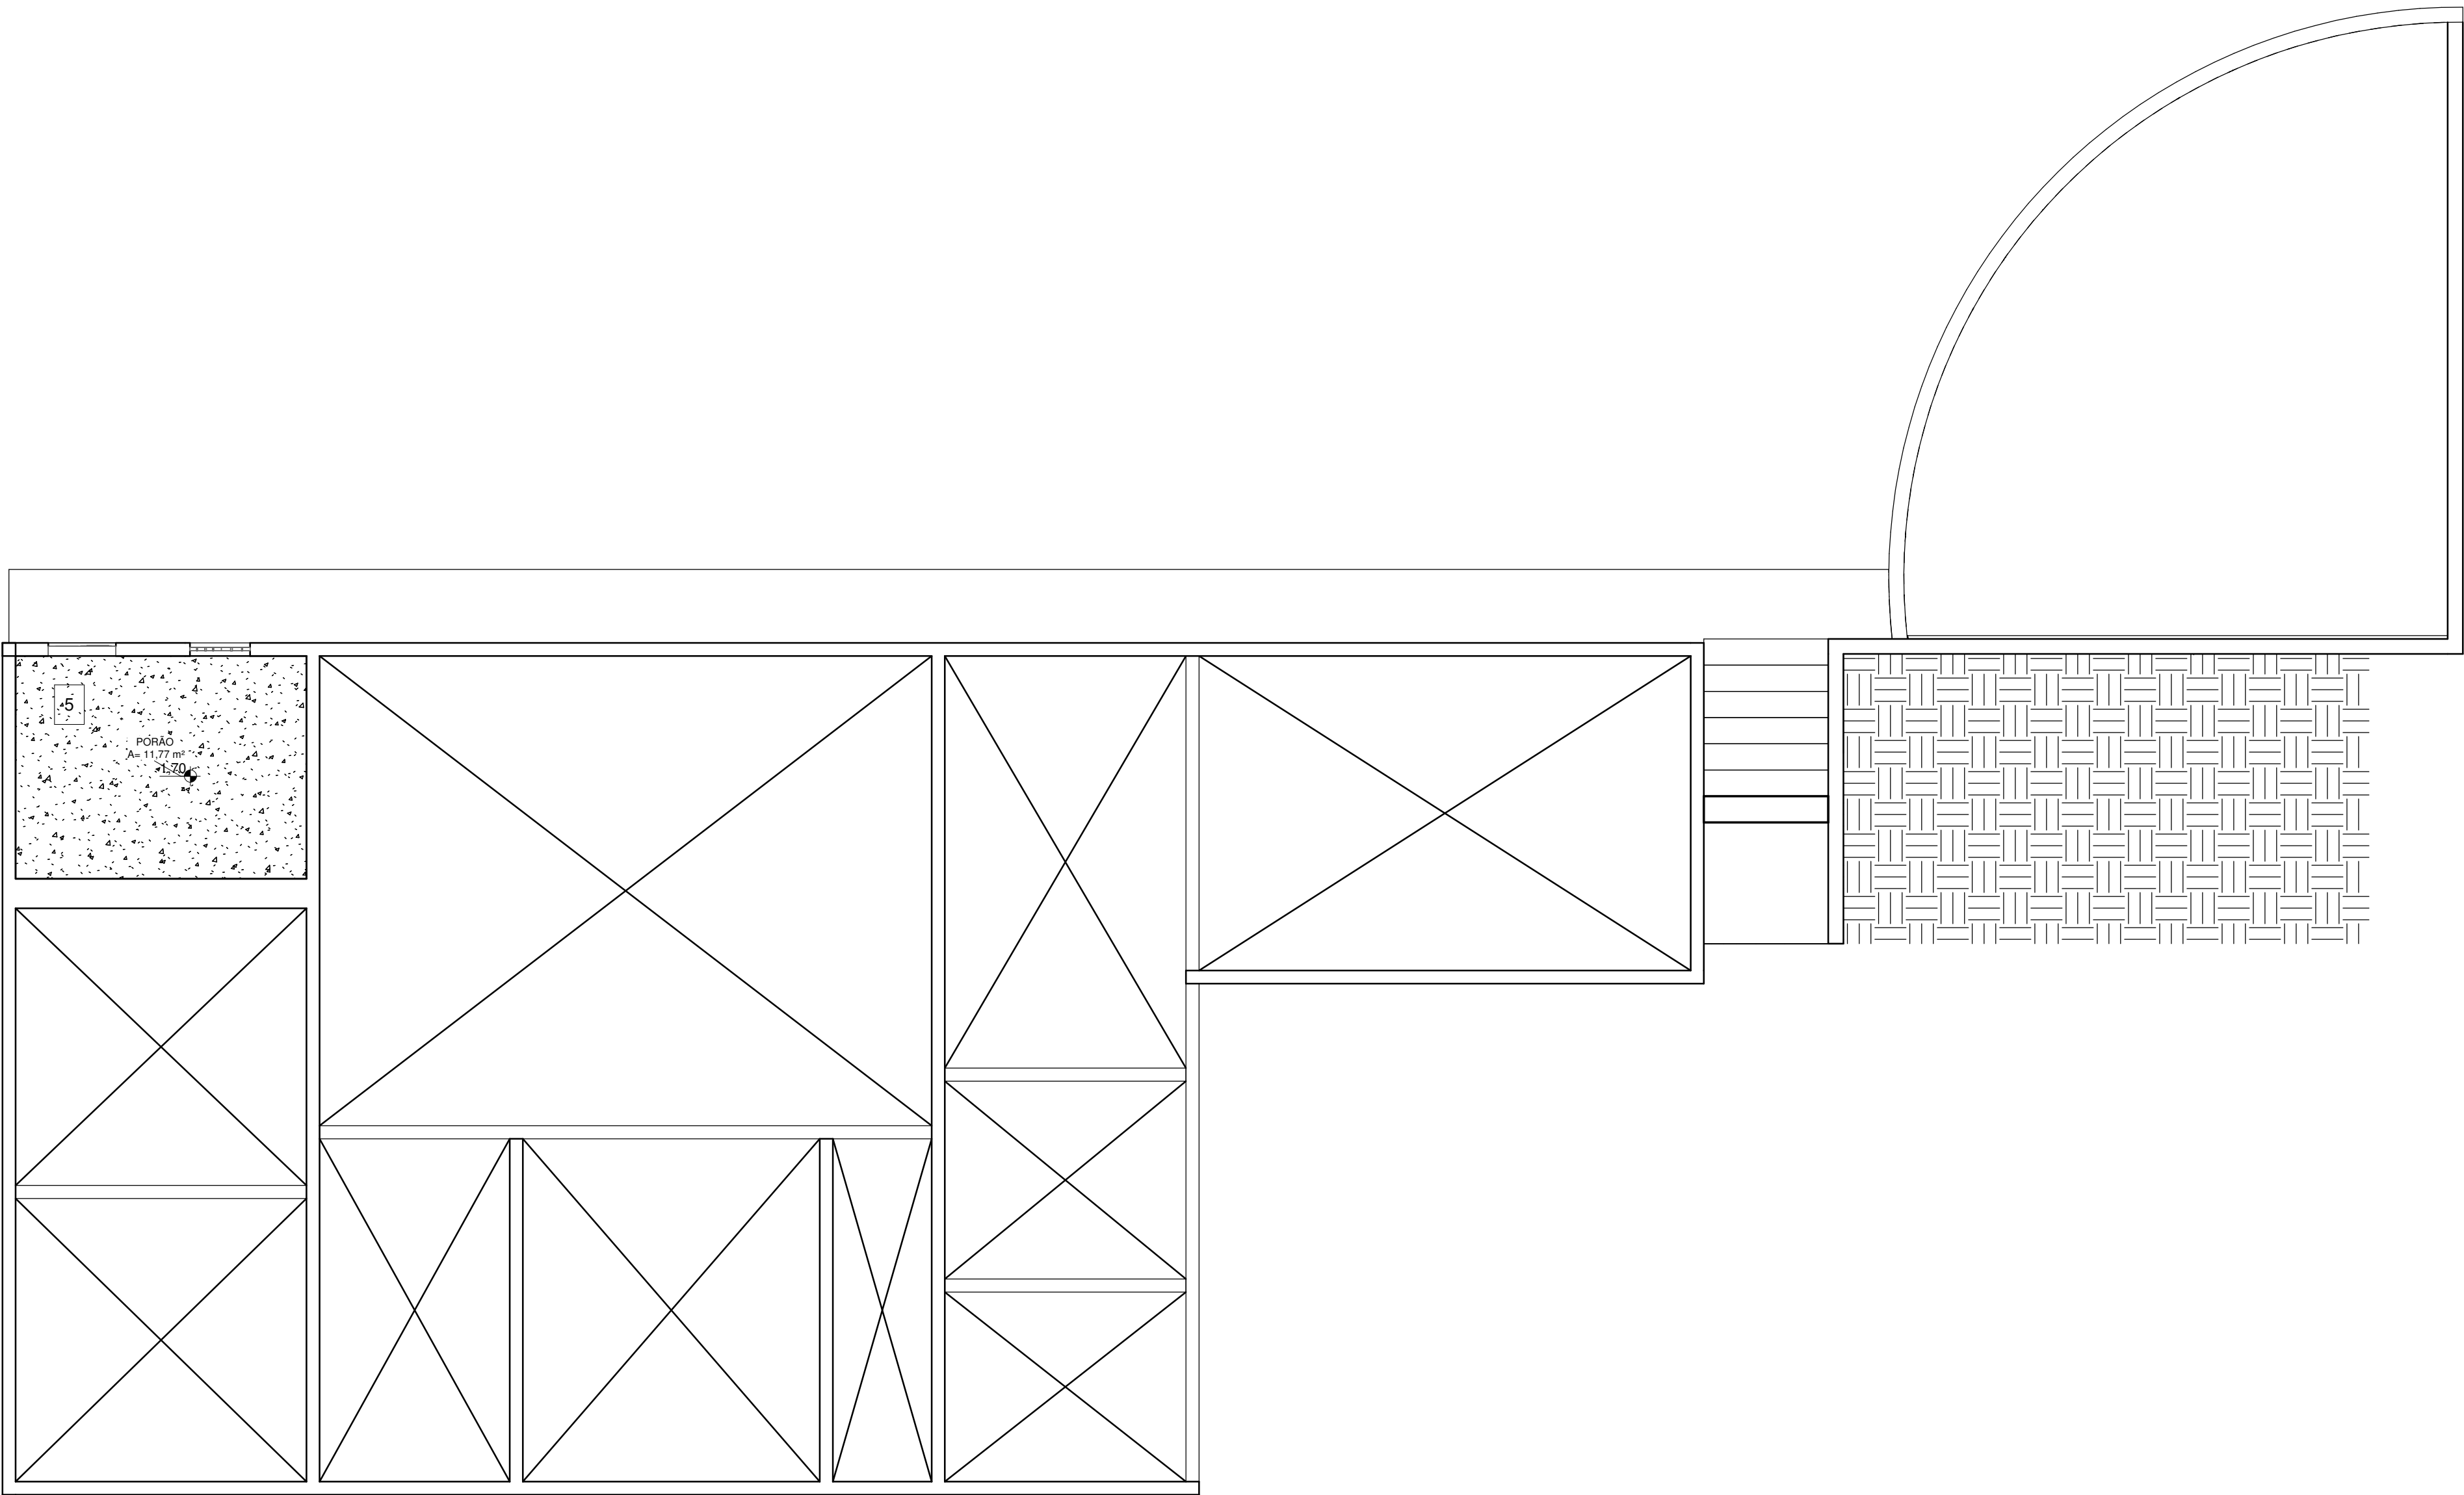
- NOTAS:
- 1 - PISO EM MARMORITE EM DUAS CORES PRETO E BRANCO
 - 2 - PISO TABUADO EM MADEIRA DE LEI ANGELIM, PEROBA E CANELA AMARELA
 - 3 - PISO TABUADO VÁRIAS ESPÉCIES ANGELIM, PEROBA, CANELA AMARELA E PINOS
 - 4 - PISO PEDRA QUARTIZITO
 - 5 - PISO DE CONCRETO

O interior da edificação apresenta tabuado de madeira, com exceção das áreas úmidas (banheiros e cozinha) sendo sua paginação em quadrados pretos e brancos de marmorite que fazem uma releitura de um tabuleiro de xadrez, além disso, no porão/depósito da edificação é encontrado piso de cimento queimado. Quanto ao tabuado de madeira, dos principais danos encontrados têm-se: presença de espécies xilófagas, possivelmente do tipo cupim de madeira seca e cupim-do-solo; perda de massa, peças faltantes e quebradas, sobretudo no alpendre em frente à fachada frontal; manchas de umidade e desgaste devido à falta de manutenção. O piso de marmorite está bem conservado, mas vale pontuar que há partes do piso que foram substituídas por piso cerâmico abaixo da pia da cozinha. A estrutura dos barroteiros nos trechos prospectados está toda com fechamento em concreto portanto não é possível confirmar se a substituição foi feita ao longo da estrutura do piso dos cômodos, assim deve ser confirmado ou não esse procedimento no momento do restauro. É válido ressaltar que alguns cômodos não foram avaliados devido ao grande volume de móveis presentes que impossibilitou a visualização do tabuado, logo, as porcentagens acima podem sofrer variação.

Em frente ao alpendre frontal há uma escada com pedra lajão do tipo quartzito, essa tipologia se repete em uma escada presente na lateral leste e em outra localizada no lado oeste da fachada frontal. Quanto a elas, observa-se a inserção de argamassa entre as peças e presença de recalque em algumas partes.

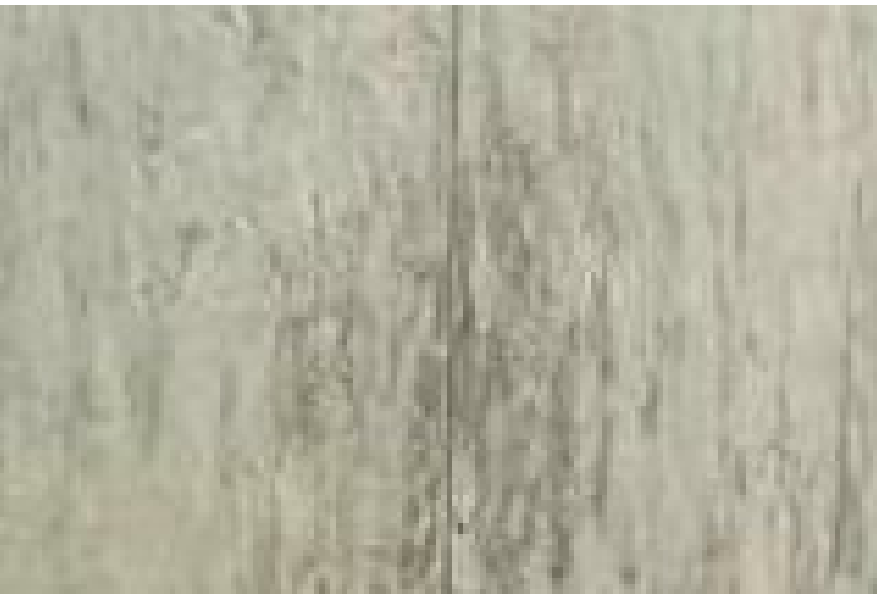
piso em cimento queimado do porão da casa sede
