1
PLANTA PORTAS E FECHADURAS
1 : 100

2
PLANTA PORTA E FECHADURAS PORÃO
1 : 100

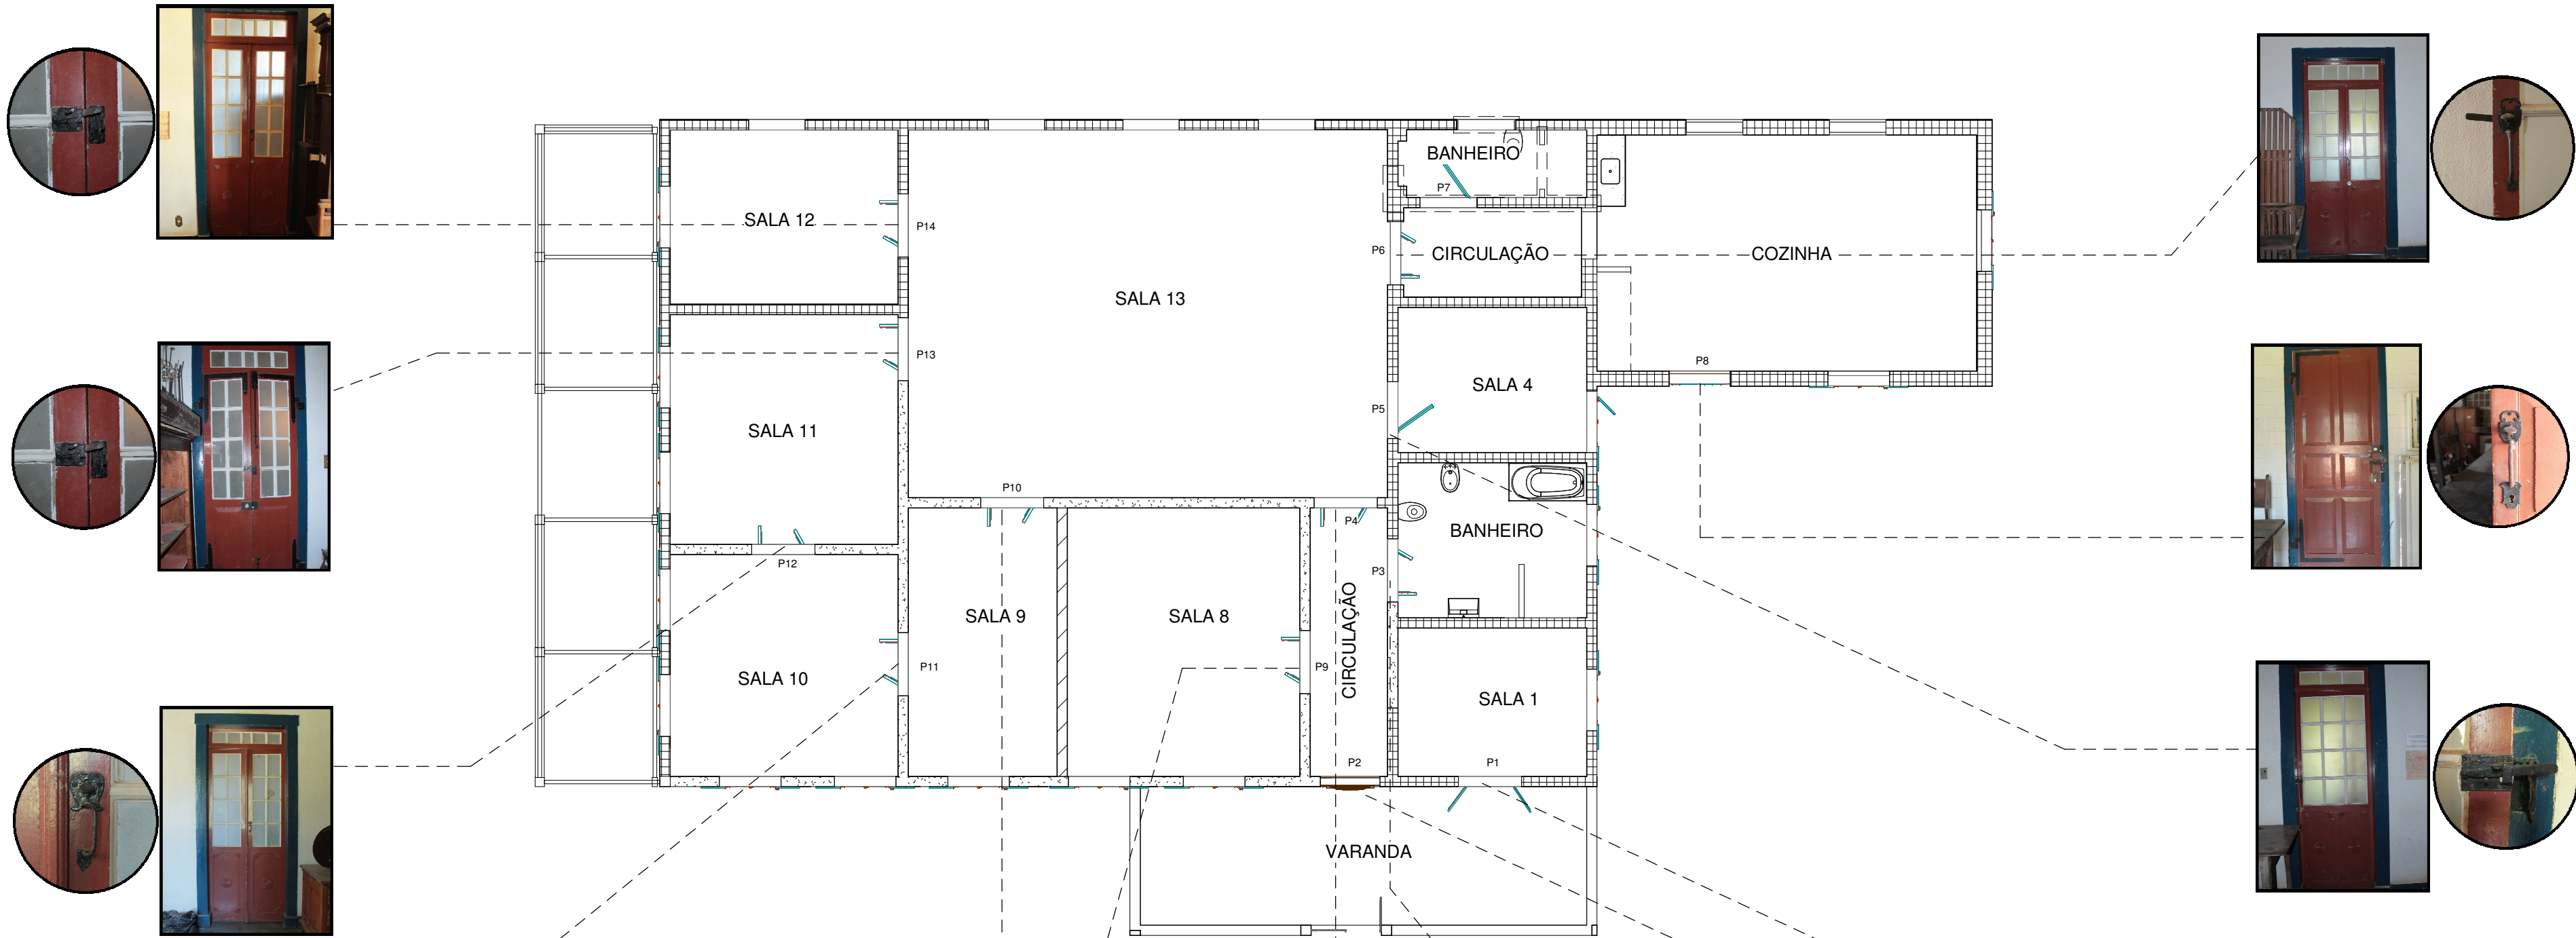
NOTAS
As portas são todas de madeira de lei, havendo diferentes tipologias e na sua maioria, presença de ferragem e vidro. Dentre os principais danos encontrados têm-se: descamação pictórica; alguns pontos com perda de massa; parte apodrecida; sujidade devido a armazenamento de diversos tipos de materiais; sujidade e excrementos de mamíferos quirópteros (morcego); vestígios de espécie de insetos xilófagos, massa do vidro ressecada; peças de vidro faltantes ou quebradas; quanto às ferragens, há existência de peças contemporâneas como substituídas por atuais. Das principais causas destaca-se a falta de manutenção.

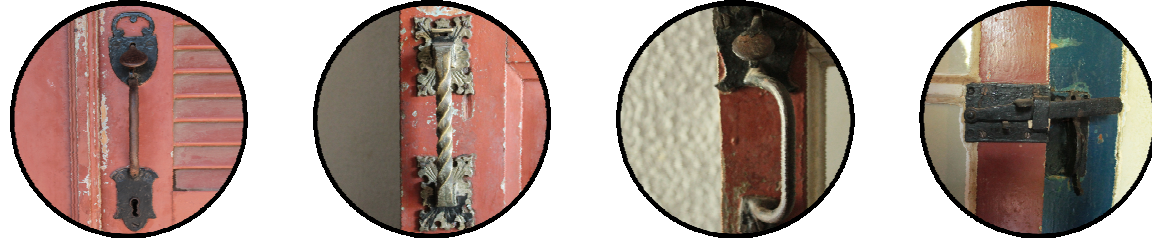
Alguns modelos encontrados:

FECHADURAS
Algumas das fechaduras se encontram em estado regular ao precário, apresentando problemas que comprometem sua integridade e que degradam sua qualidade física e estética podendo levar a perda de suas características, necessitando assim de restauração.

- Todas as ferragens apresentam desgaste, oxidação e perdas total ou parcial. as pinturas apresentam manchas e sujidades.

- Alguns espelhos estão em estado regular e outros em estado precário que necessitam de ser confeccionados novas peças de acordo com as originais por um profissional da área (forjador) com medição in loco.
