RESUMO ESQUADRIAS

REVISÃO	CONTEÚDO		DATA	DESENHO
 	NOME EMPRESA: PREFEITURA MUNICIPAL DE SANTA LUZIA ENDEREÇO: Avenida VIII, 50 - Carreira Comprida - MG, CEP.:33045-090 Telefone: (31) 3641-5253		PROPRIEDADE:  PREFEITURA MUNICIPAL DE SANTA LUZIA CPF OU CNPJ.: 18.715.409/0001-50	
RESPONSÁVEL TÉCNICA: MÁRCIA CRISTINA DE SOUZA ARQUITETA E URBANISTA - CAU: A103692-0				
MONUMENTO: FAZENDA BOA ESPERANÇA - PARQUE DE EXPOSIÇÕES REDELVIM ANDRADE				
TÍTULO:				
MUNICÍPIO: SANTA LUZIA/MG		DISTRITO:	ENDEREÇO: RUA JOSÉ SILVINO TEIXEIRA MELO, 200, SÃO GERALDO	
PROJETO: PROJETO ARQUITETÔNICO		ISABELLA LARA		
ETAPA DO PROJETO: CADASTRAL		INDICADA		
BASE CADASTRAL: LEVANTAMENTO ARQUITETÔNICO		DATA:	NOVEMBRO / 2022	
CONTEÚDO: JANELAS E FECHADURAS		A1		
		11/14

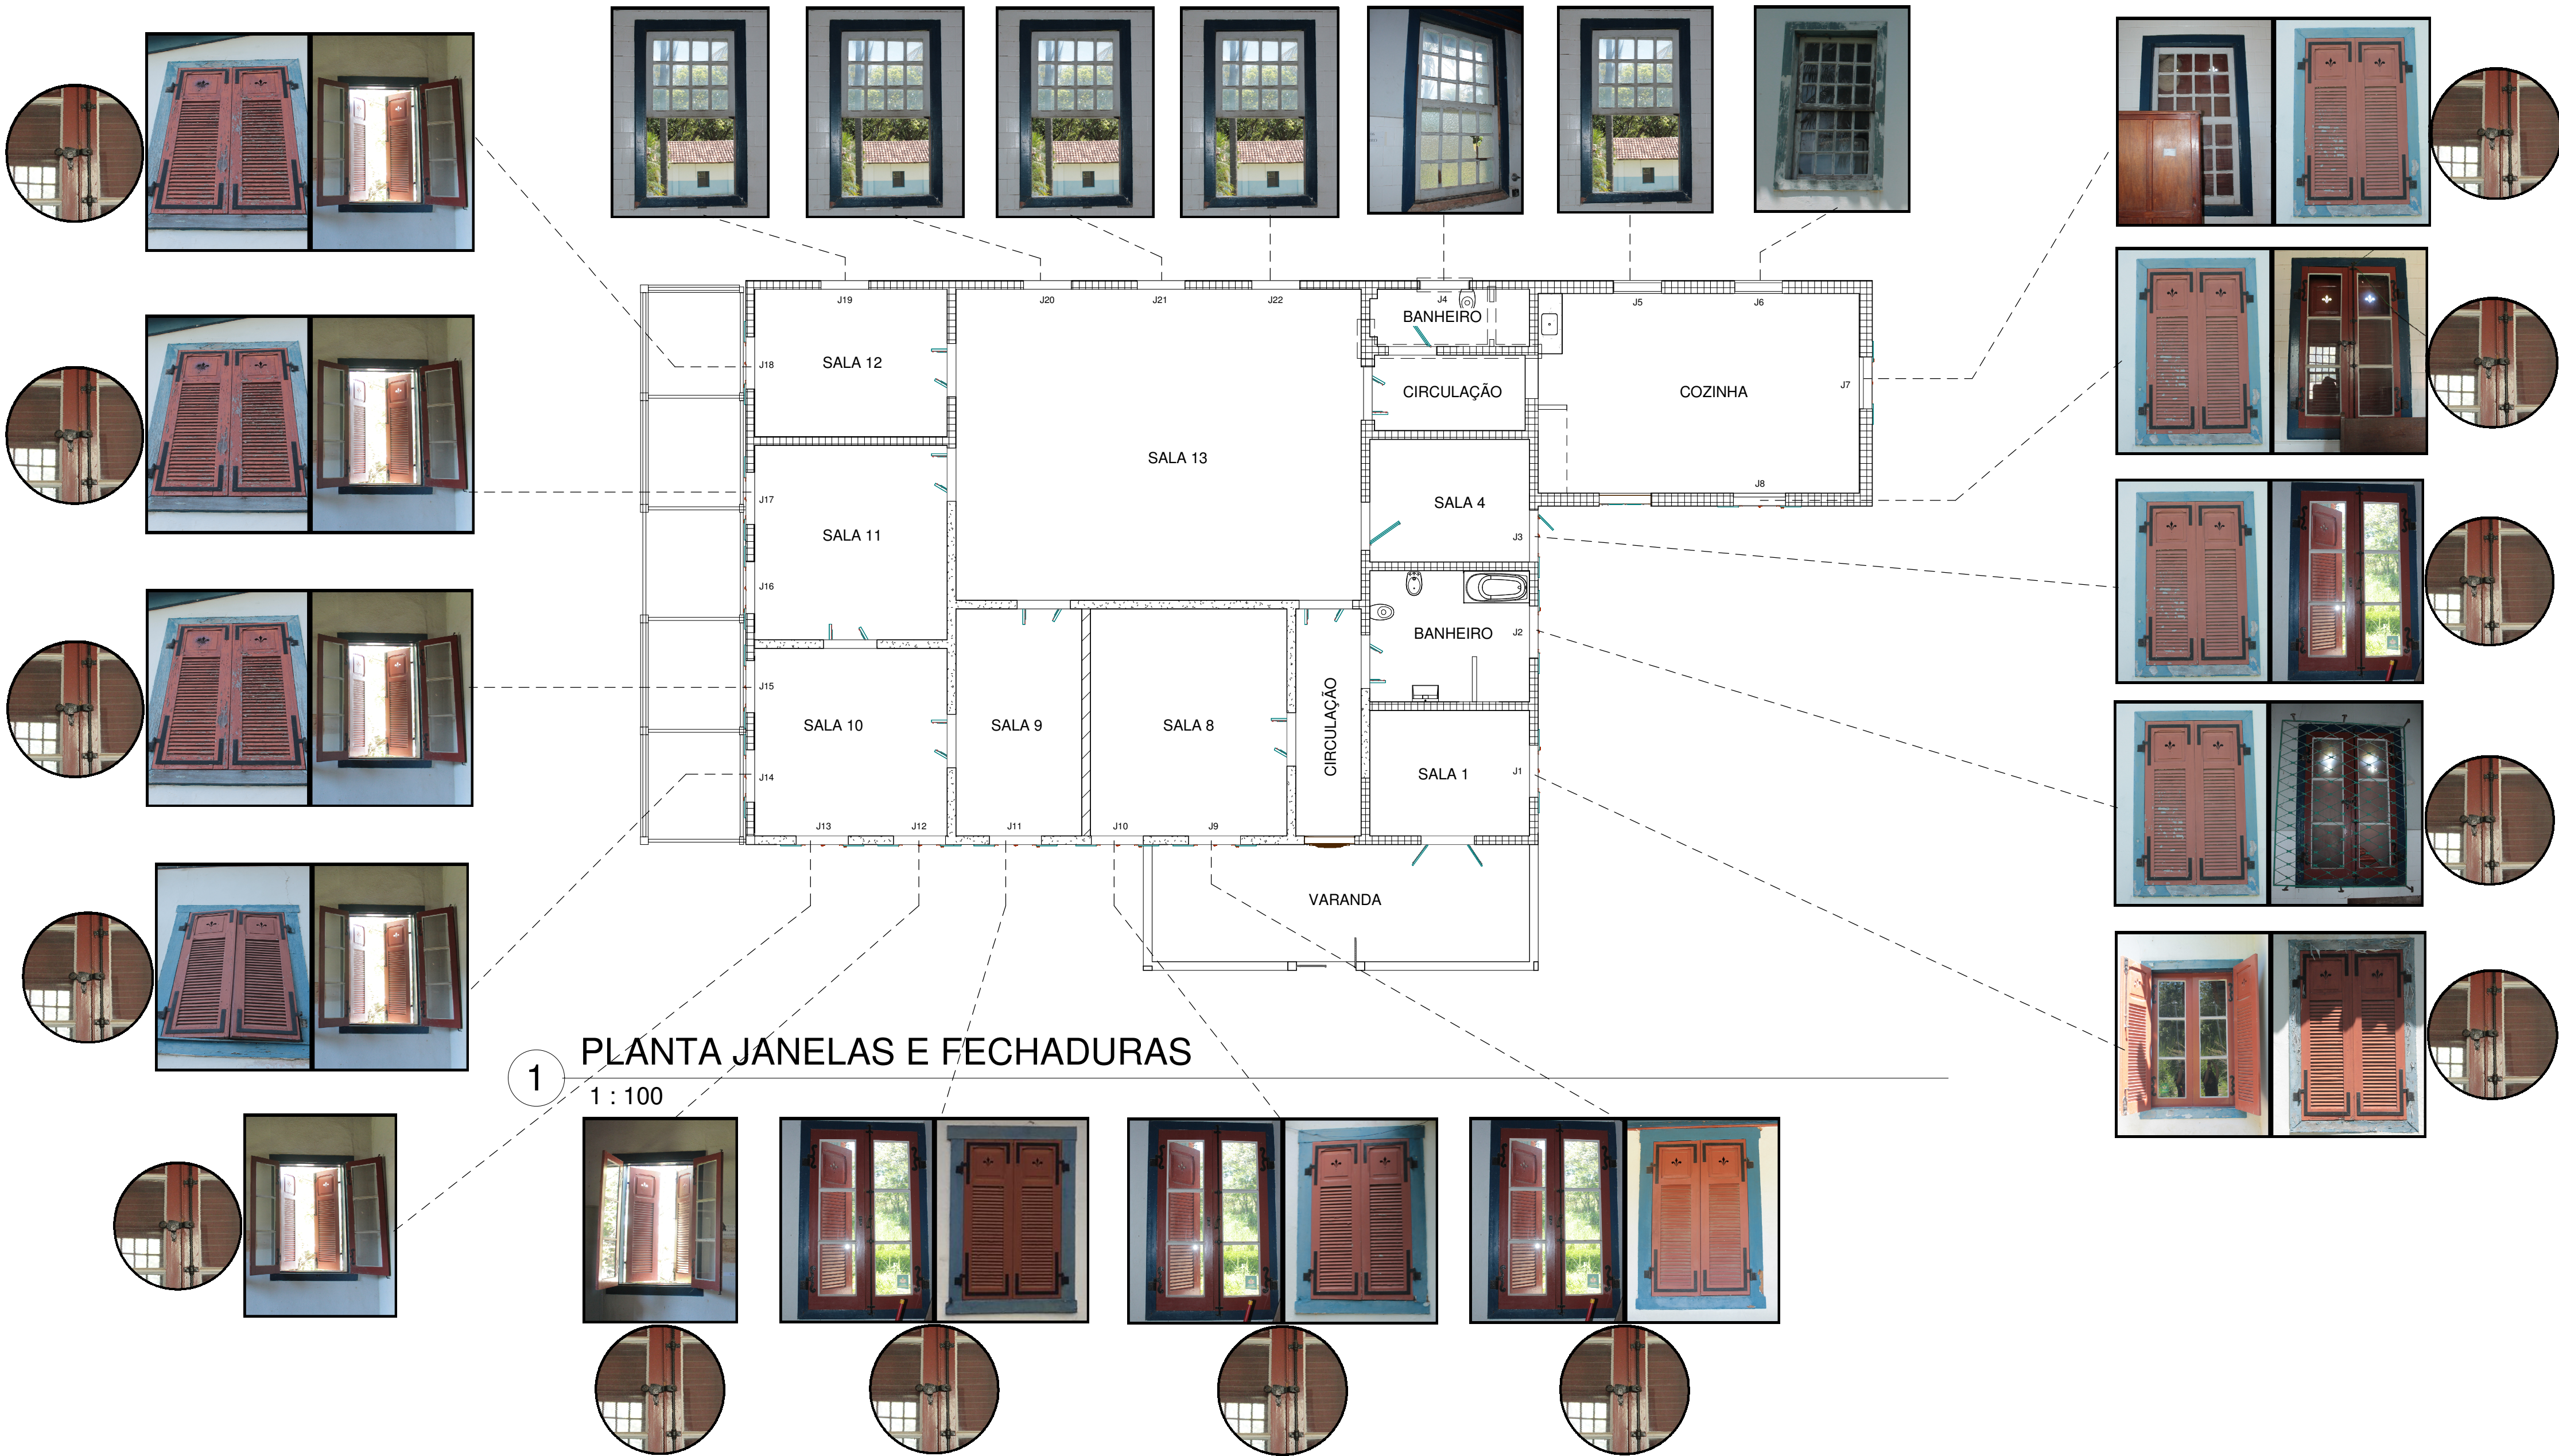
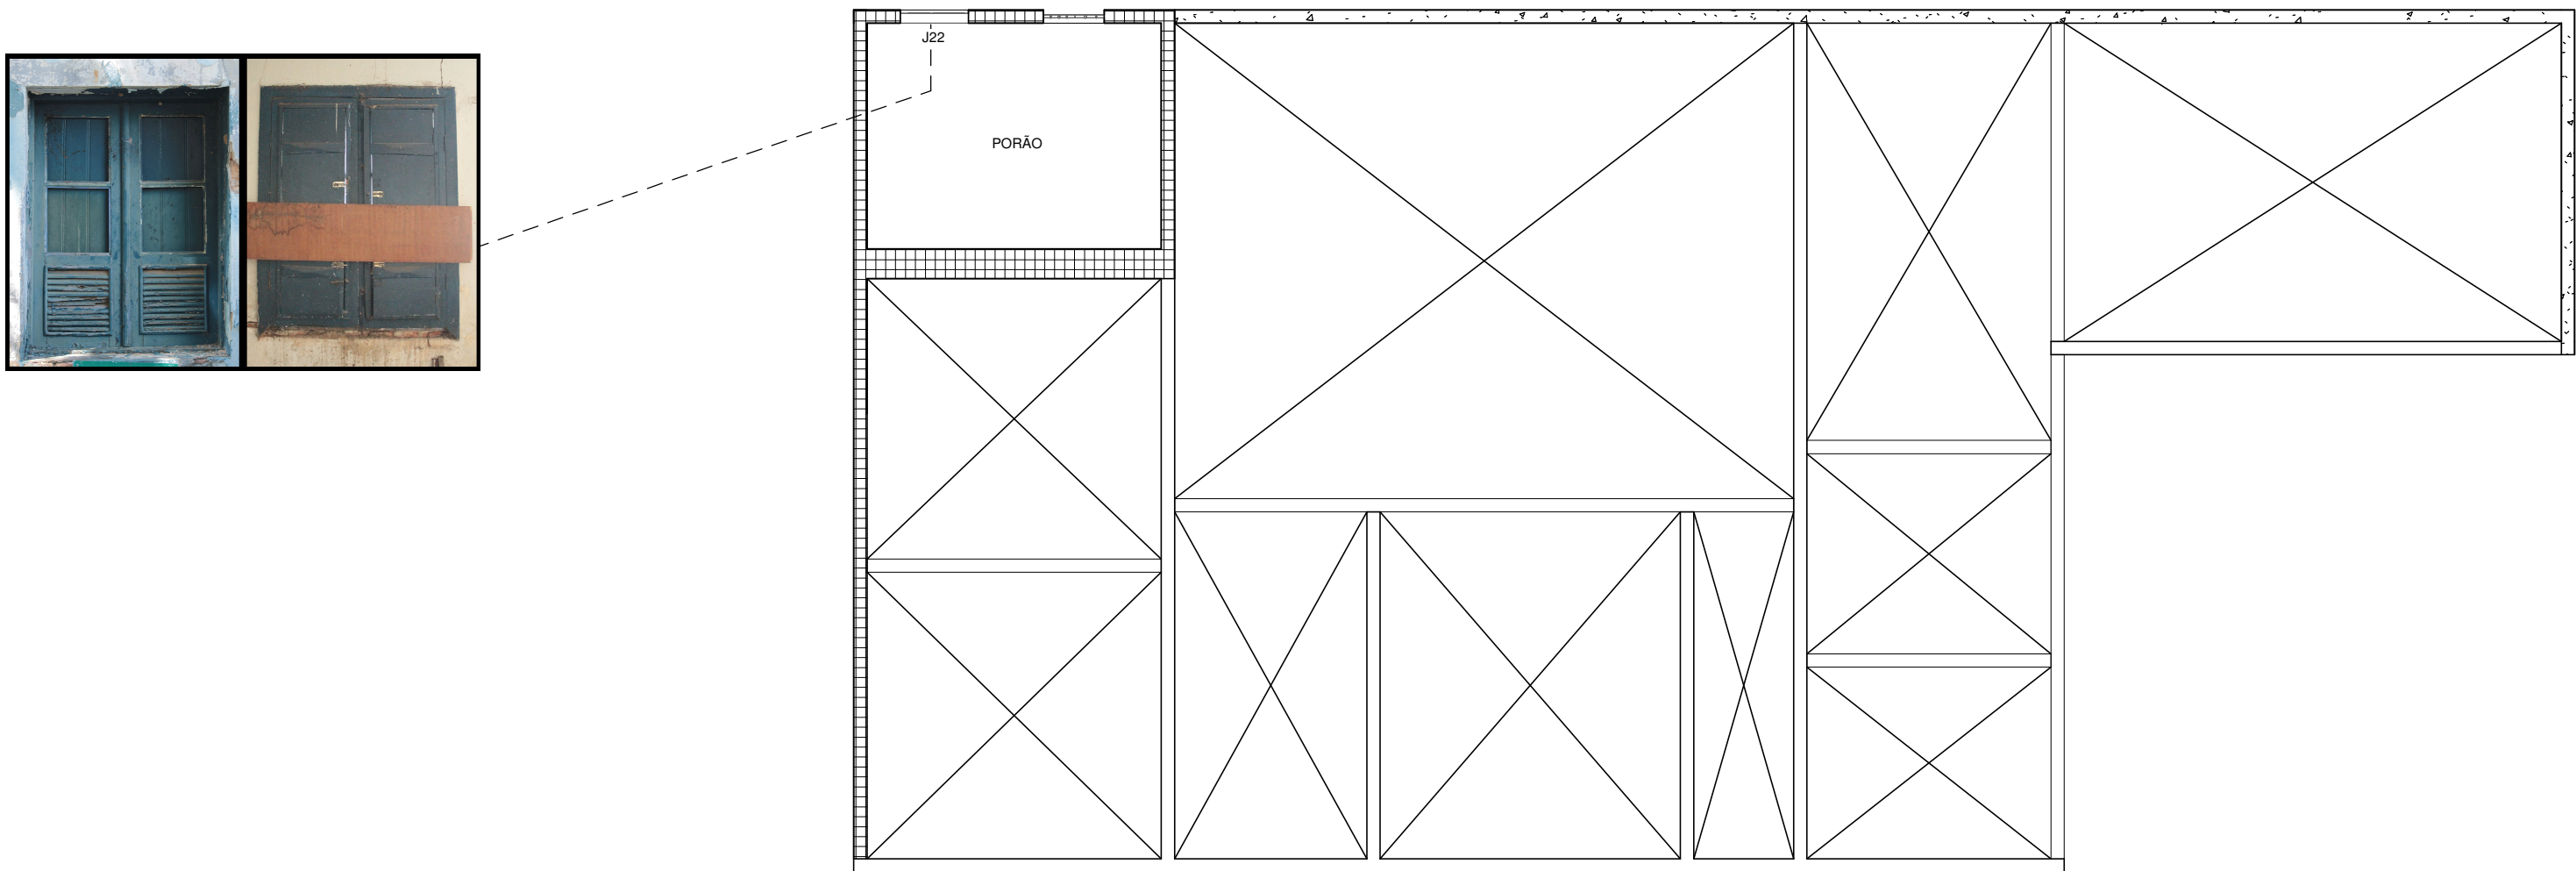
As janelas são todas de madeira de lei, havendo diferentes tipologias e na sua maioria, presença de ferragem e vidro. Dentre os principais danos encontrados têm-se: descamação pictórica; alguns pontos com perda de massa; parte apodrecida; sujidade devido a armazenamento de diversos tipos de materiais; sujidade e excrementos de mamíferos quípteros (morcego); vestígios de espécie de insetos xilófagos, massa do vidro ressecada; peças de vidro faltantes ou quebradas; quanto às ferragens, há existência de peças contemporâneas como substituídas por atuais. Das principais causas destaca-se a falta de manutenção. É válido pontuar ainda, a presença de algumas colméia de marimbondos nas janelas da edificação, o que além de comprometer a conservação é visto como um problema de segurança a todos que se aproximem da casa.

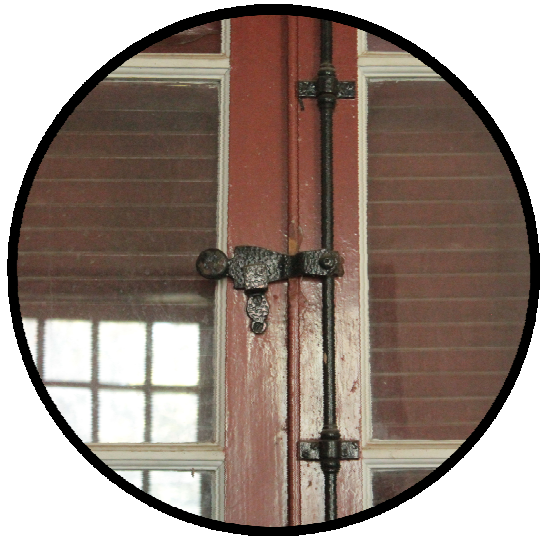
Único modelo de fechadura encontrado:

Algumas das fechaduras se encontram em estado regular ao precário, apresentando problemas que comprometem sua integridade e que degradam sua qualidade física e estética podendo levar a perda de suas características, necessitando assim de restauração.

- Todas as ferragens apresentam desgaste, oxidação e perdas total ou parcial. as pinturas apresentam manchas e sujidades.

- Alguns espelhos estão em estado regular e outros em estado precário que necessitam de ser confeccionados novas peças de acordo com as originais por um profissional da área (forjador) com medição in loco.
