1 PLANTA DE FORRO  
1 : 75

LEGENDA						
 		FORRO DE TAQUARA				
REVISÃO		CONTEÚDO	DATA	DESENHO		
 		NOME EMPRESA: PREFEITURA MUNICIPAL DE SANTA LUZIA ENDEREÇO: Avenida VIII, 50 - Carreira Comprida - MG, CEP.:33045-090 Telefone: (31) 3641-5253	PROPRIEDADE:			
			PREFEITURA MUNICIPAL DE SANTA LUZIA CPF OU CNPJ.: 18.715.409/0001-50			
RESPONSÁVEL TÉCNICA: MÁRCIA CRISTINA DE SOUZA ARQUITETA E URBANISTA - CAU: A103692-0						
MONUMENTO: FAZENDA BOA ESPERANÇA - PARQUE DE EXPOSIÇÕES REDELVIM ANDRADE						
TÍTULO:						
MUNICÍPIO: SANTA LUZIA/MG		DISTRITO:	ENDEREÇO: RUA JOSÉ SILVINO TEIXEIRA MELO, 200, SÃO GERALDO			
PROJETO: PROJETO ARQUITETÔNICO		<div>FOLHA: FORM. DATA: ESCALA: DESENH. INDICADA</div>				
ETAPA DO PROJETO: PROJETO CADASTRAL						
BASE CADASTRAL: LEVANTAMENTO ARQUITETÔNICO					NOVEMBRO / 2022	
CONTEÚDO: PLANTA DE FORRO					A1  12/14

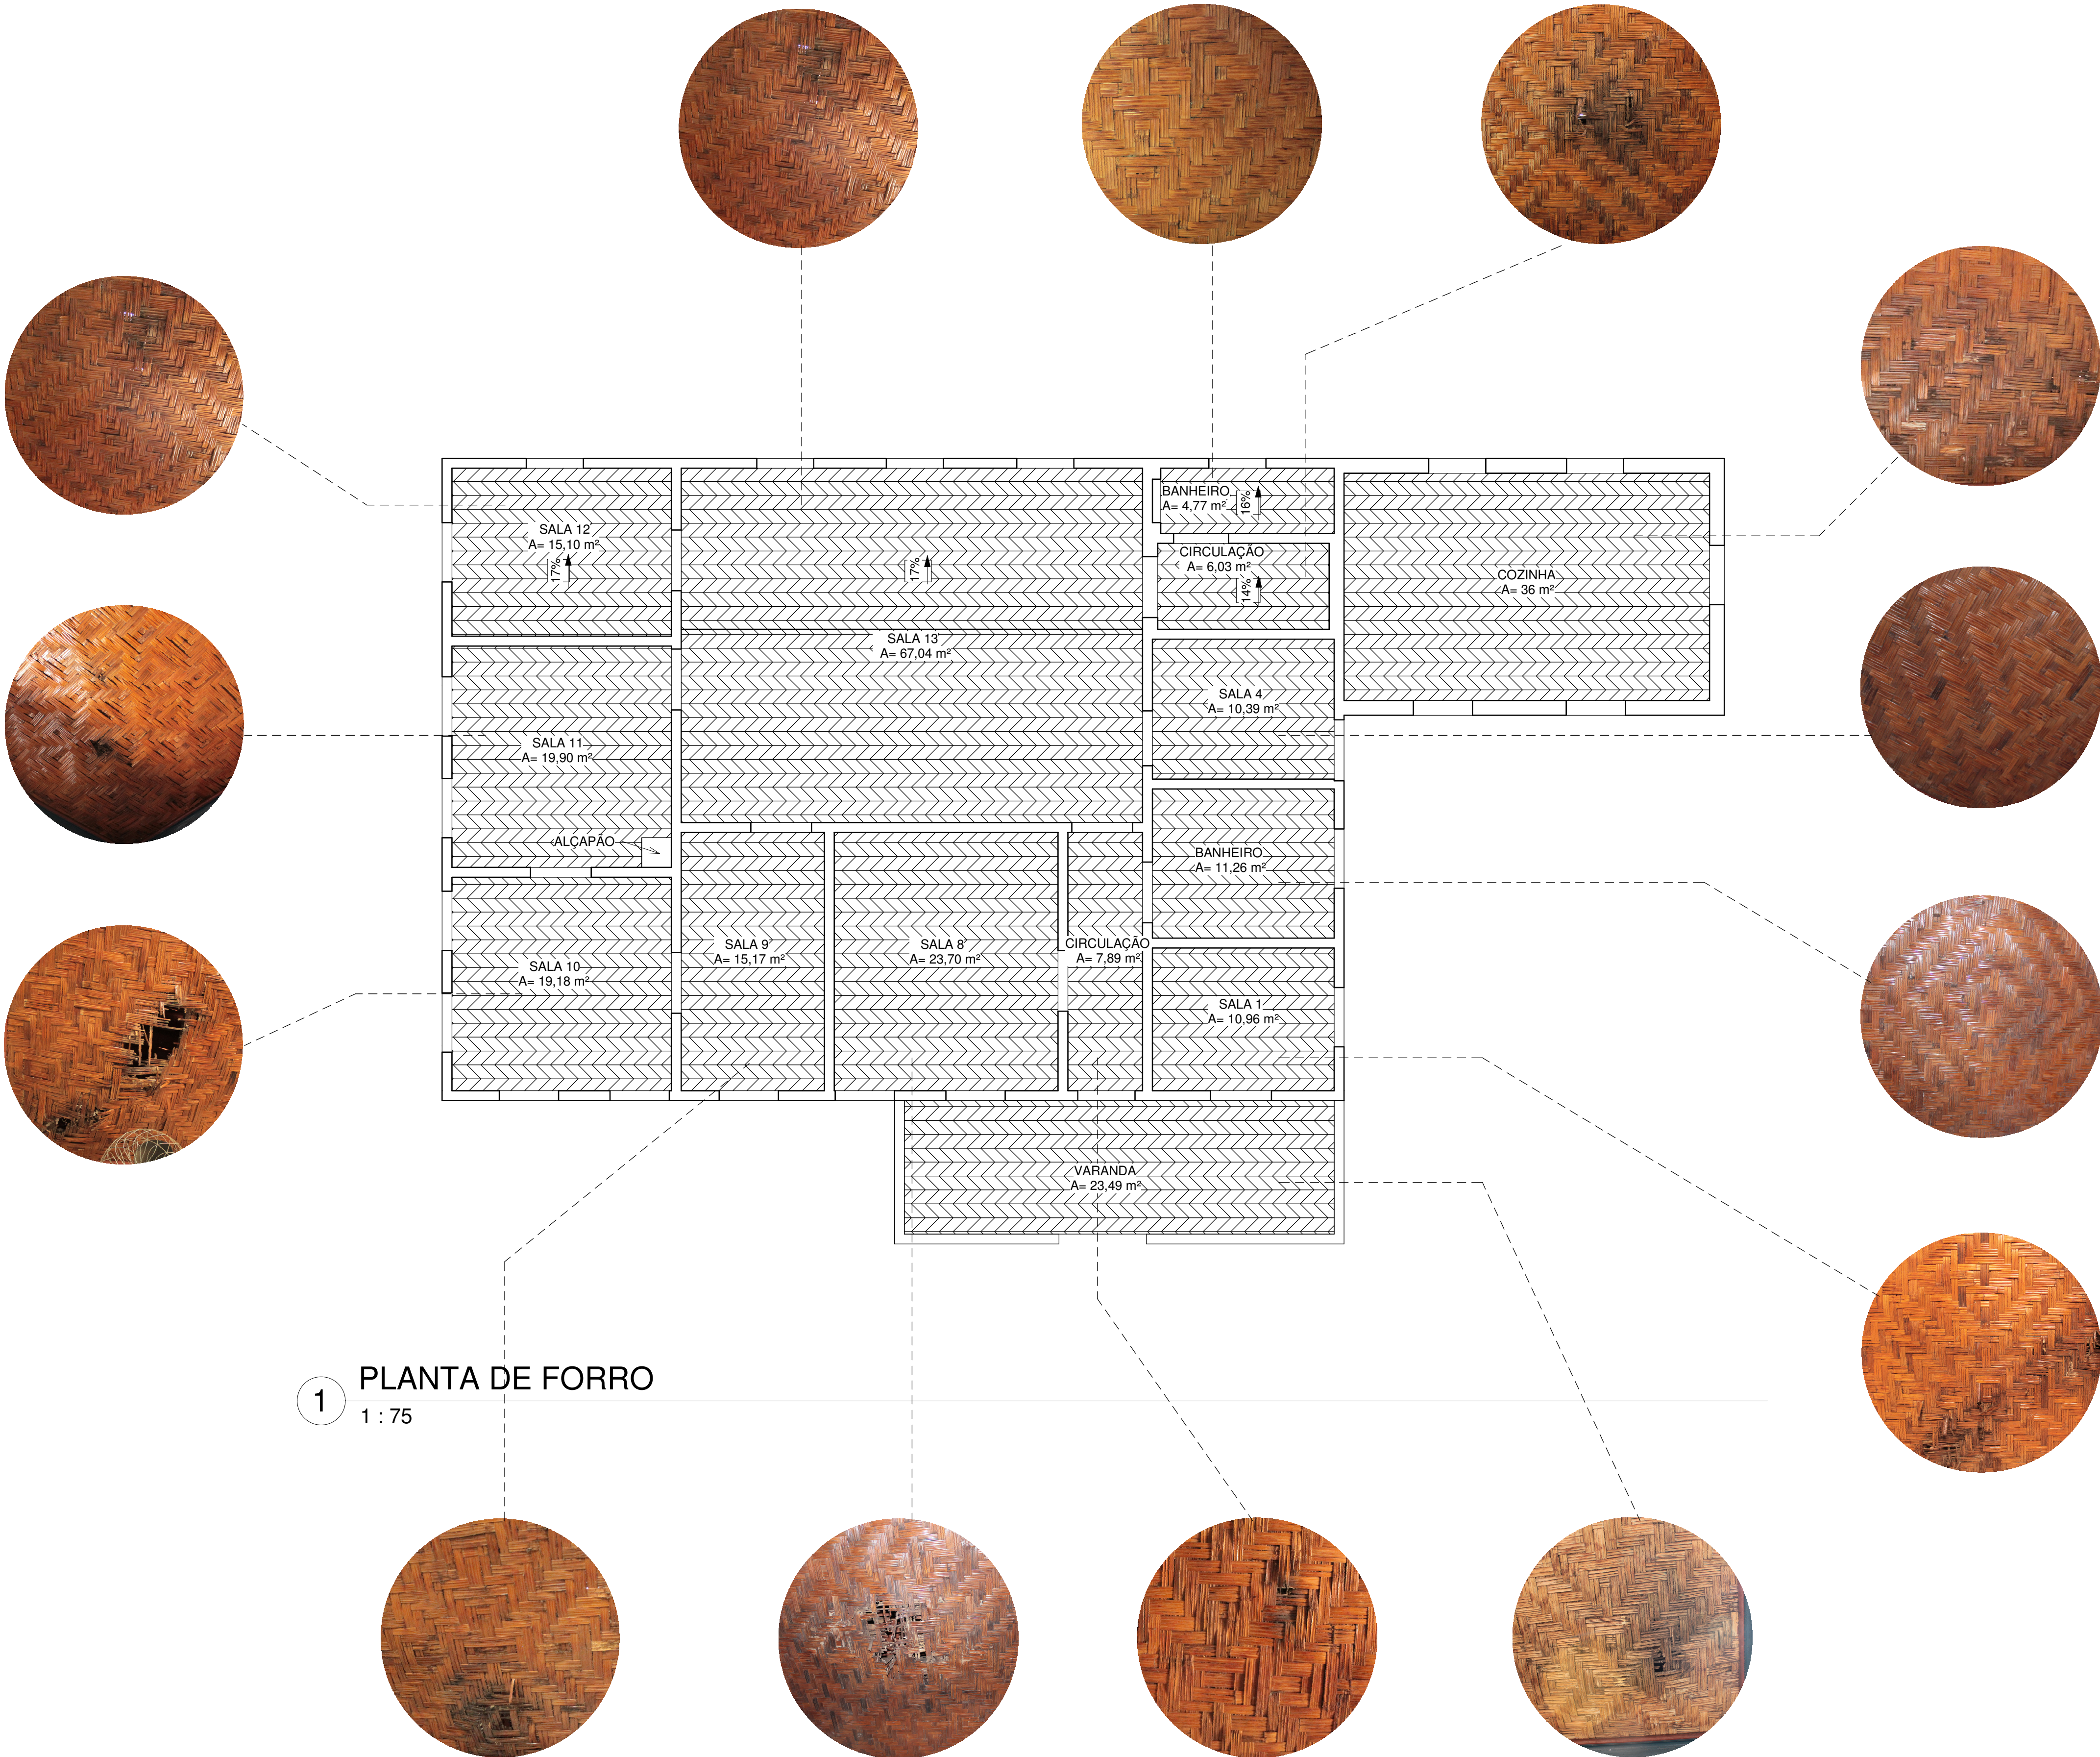
A edificação é composta majoritariamente por forro de esteira de taquara na coloração natural e envernizada, além de tábeas e cimbalhas em madeira pintadas nas tonalidades de azul e detalhes em vermelho goya e, no porão/depósito, é encontrado forro de lambri de madeira pintado na cor branca. Quanto aos principais danos encontrados, constatou-se: desgaste e perda de massa estrutural; desnivelamento; manchas escuras de umidade e manchas brancas que indicam presença de fungos. É notório que alguns cômodos apresentam estado mais precário do que outros, a exemplo do lado oeste da casa e cozinha, que estão mais comprometidos. Em cada cômodo há partes da esteira de taquara boas, regulares e ruins no mesmo ambiente, por isso, se não for possível o restauro pontual será necessária a troca de sua totalidade. O forro de lambri precisará ser totalmente substituído, pois está altamente comprometido.

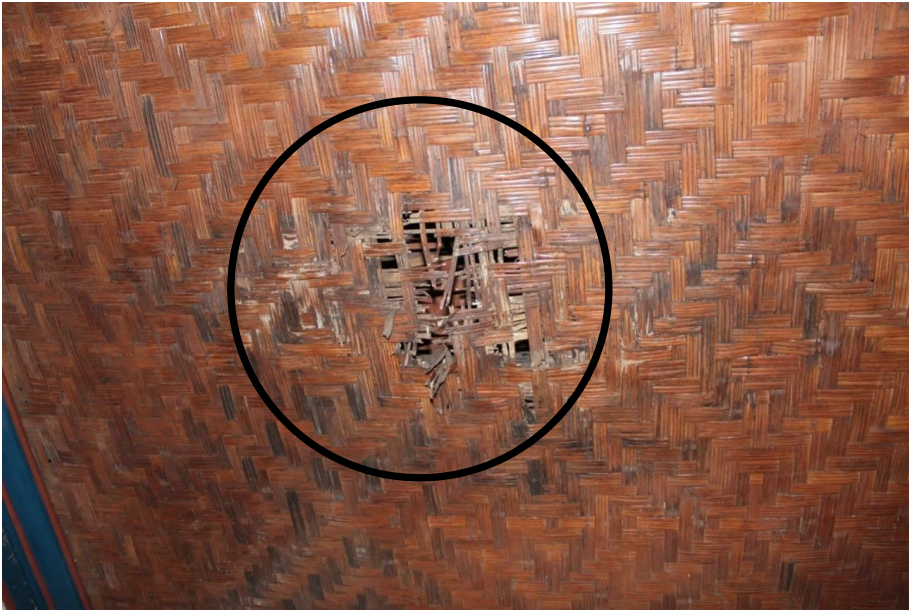
Forro de esteira de taquara da sala 8 muito comprometido, com abertura observada no círculo vermelho e presença de manchas enegrecidas devido a infiltração em toda extensão. - Fazenda Boa Esperança. Foto: SECULT - Isabella Alves, 19/01/2022.

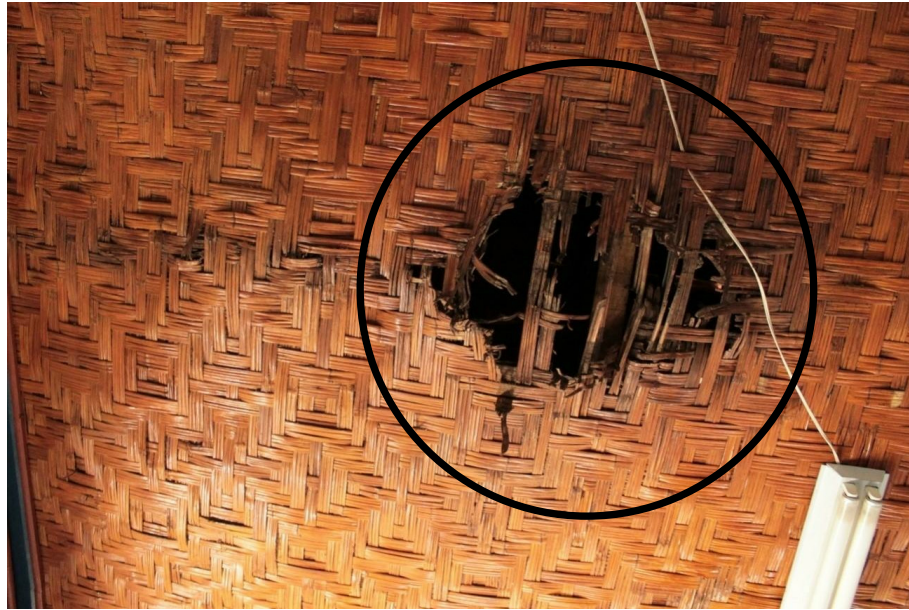
Forro de esteira da sala 10 comprometido, com grande abertura demarcada por círculo vermelho e manchas enegrecidas devido à infiltração. - Fazenda Boa Esperança. Foto: SECULT - Isabella Alves, 19/01/2022.

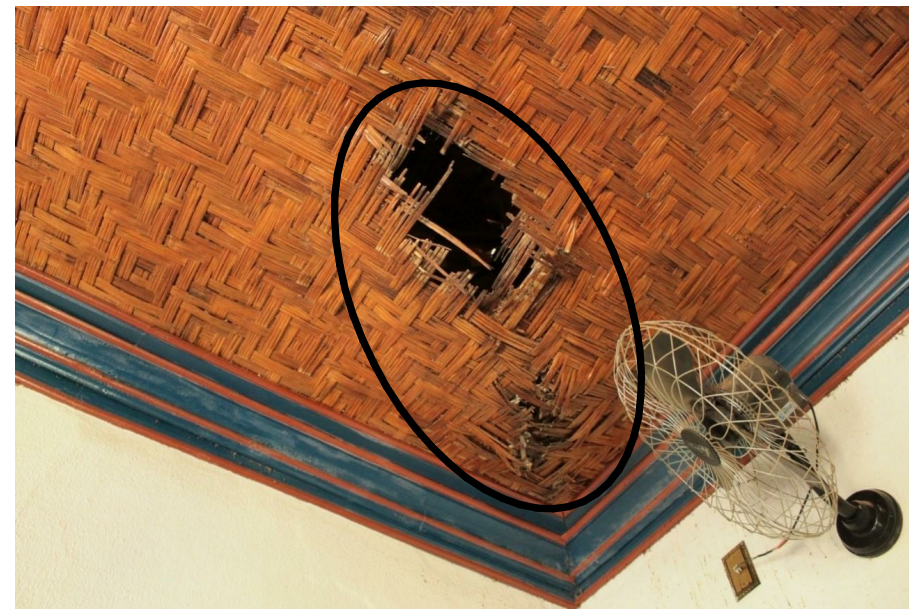
Forro de esteira da sala 10, bastante desgastado, com desnível e presença de várias aberturas devido a infiltração demarcadas por elipse na cor vermelha - Fazenda Boa Esperança. Foto: SECULT - Isabella Alves, 19/01/2022.
