1 PLANTA BAIXA PORÃO  
1 : 50

REVISÃO	CONTEÚDO		DATA	DESENHO
 	NOME EMPRESA: PREFEITURA MUNICIPAL DE SANTA LUZIA ENDEREÇO: Avenida VIII, 50 - Carreira Comprida - MG, CEP.:33045-090 Telefone: (31) 3641-5253	PROPRIEDADE:  PREFEITURA MUNICIPAL DE SANTA LUZIA CPF OU CNPJ.: 18.715.409/0001-50		
	<div>RESPONSÁVEL TÉCNICA: MÁRCIA CRISTINA DE SOUZA ARQUITETA E URBANISTA - CAU: A103692-0</div>			
<div>MONUMENTO: FAZENDA BOA ESPERANÇA - PARQUE DE EXPOSIÇÕES REDELVIM ANDRADE</div>				
<div>TÍTULO:</div>				
MUNICÍPIO: SANTA LUZIA/MG	DISTRITO:	ENDEREÇO: RUA JOSÉ SILVINO TEIXEIRA MELO, 200, SÃO GERALDO		
PROJETO: PROJETO ARQUITETÔNICO		FOLHA - FORMA - DATA - ESCALA - DESENH.	ISABELLA LARA	
ETAPA DO PROJETO: CADASTRAL			INDICADA	
BASE CADASTRAL: LEVANTAMENTO ARQUITETÔNICO	DATA:		NOVEMBRO / 2022	
CONTEÚDO: PLANTA DE FORRO PORÃO			A1	
			13/14

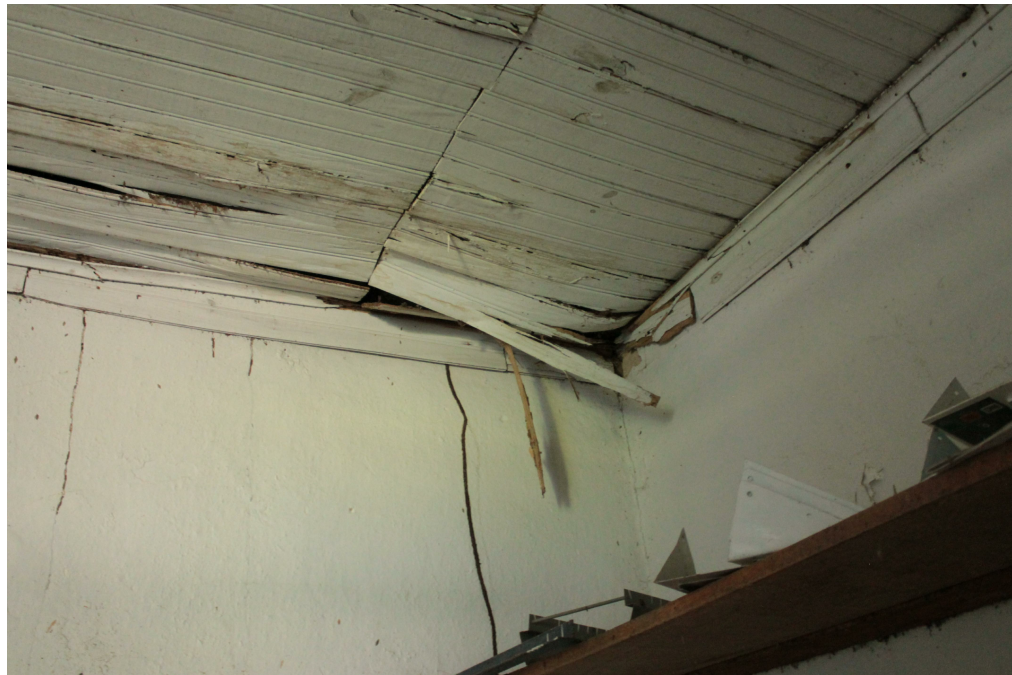
A edificação é composta majoritariamente por forro de esteira de taquara na coloração natural e envernizada, além de tabelas e cimbalhas em madeira pintadas nas tonalidades de azul e detalhes em vermelho goya e, no porão/depósito, é encontrado forro de lambri de madeira pintado na cor branca. Quanto aos principais danos encontrados, constatou-se: desgaste e perda de massa estrutural; desnivelamento; manchas escuras de umidade e manchas brancas que indicam presença de fungos. É notório que alguns cômodos apresentam estado mais precário do que outros, a exemplo do lado oeste da casa e cozinha, que estão mais comprometidos. Em cada cômodo há partes da esteira de taquara boas, regulares e ruins no mesmo ambiente, por isso, se não for possível o restauro pontual será necessária a troca de sua totalidade. O forro de lambri precisará ser totalmente substituído, pois está altamente comprometido.

Forro em madeira da espécie lambri, instalado no depósito/porão bem desnivelado e apodrecido devido à umidade - Fazenda Boa Esperança. Cômodo localizado sob a sala 12. Foto: SECULT - Isabella Alves, 19/01/2022.
