1 COBERTURA  
1 : 75

REVISÃO	CONTEÚDO	DATA	DESENHO
 	NOME EMPRESA: PREFEITURA MUNICIPAL DE SANTA LUZIA ENDEREÇO: Avenida VIII, 50 - Carreira Comprida - MG, CEP.:33045-090 Telefone: (31) 3641-5253	PROPRIEDADE:  PREFEITURA MUNICIPAL DE SANTA LUZIA CPF OU CNPJ.: 18.715.409/0001-50	
RESPONSÁVEL TÉCNICA: MÁRCIA CRISTINA DE SOUZA ARQUITETA E URBANISTA - CAU: A103692-0			
MONUMENTO: FAZENDA BOA ESPERANÇA - PARQUE DE EXPOSIÇÕES REDELVIM ANDRADE			
TÍTULO:			
MUNICÍPIO: SANTA LUZIA/MG	DISTRITO:	ENDEREÇO: RUA JOSÉ SILVINO TEIXEIRA MELO, 200, SÃO GERALDO	
PROJETO: PROJETO ARQUITETÔNICO			ISABELLA LARA
ETAPA DO PROJETO: PROJETO CADASTRAL			INDICADA
BASE CADASTRAL: LEVANTAMENTO ARQUITETÔNICO	DATA:		NOVEMBRO / 2022
CONTEÚDO: DIAGRAMA DE COBERTURA			A1
			14/14

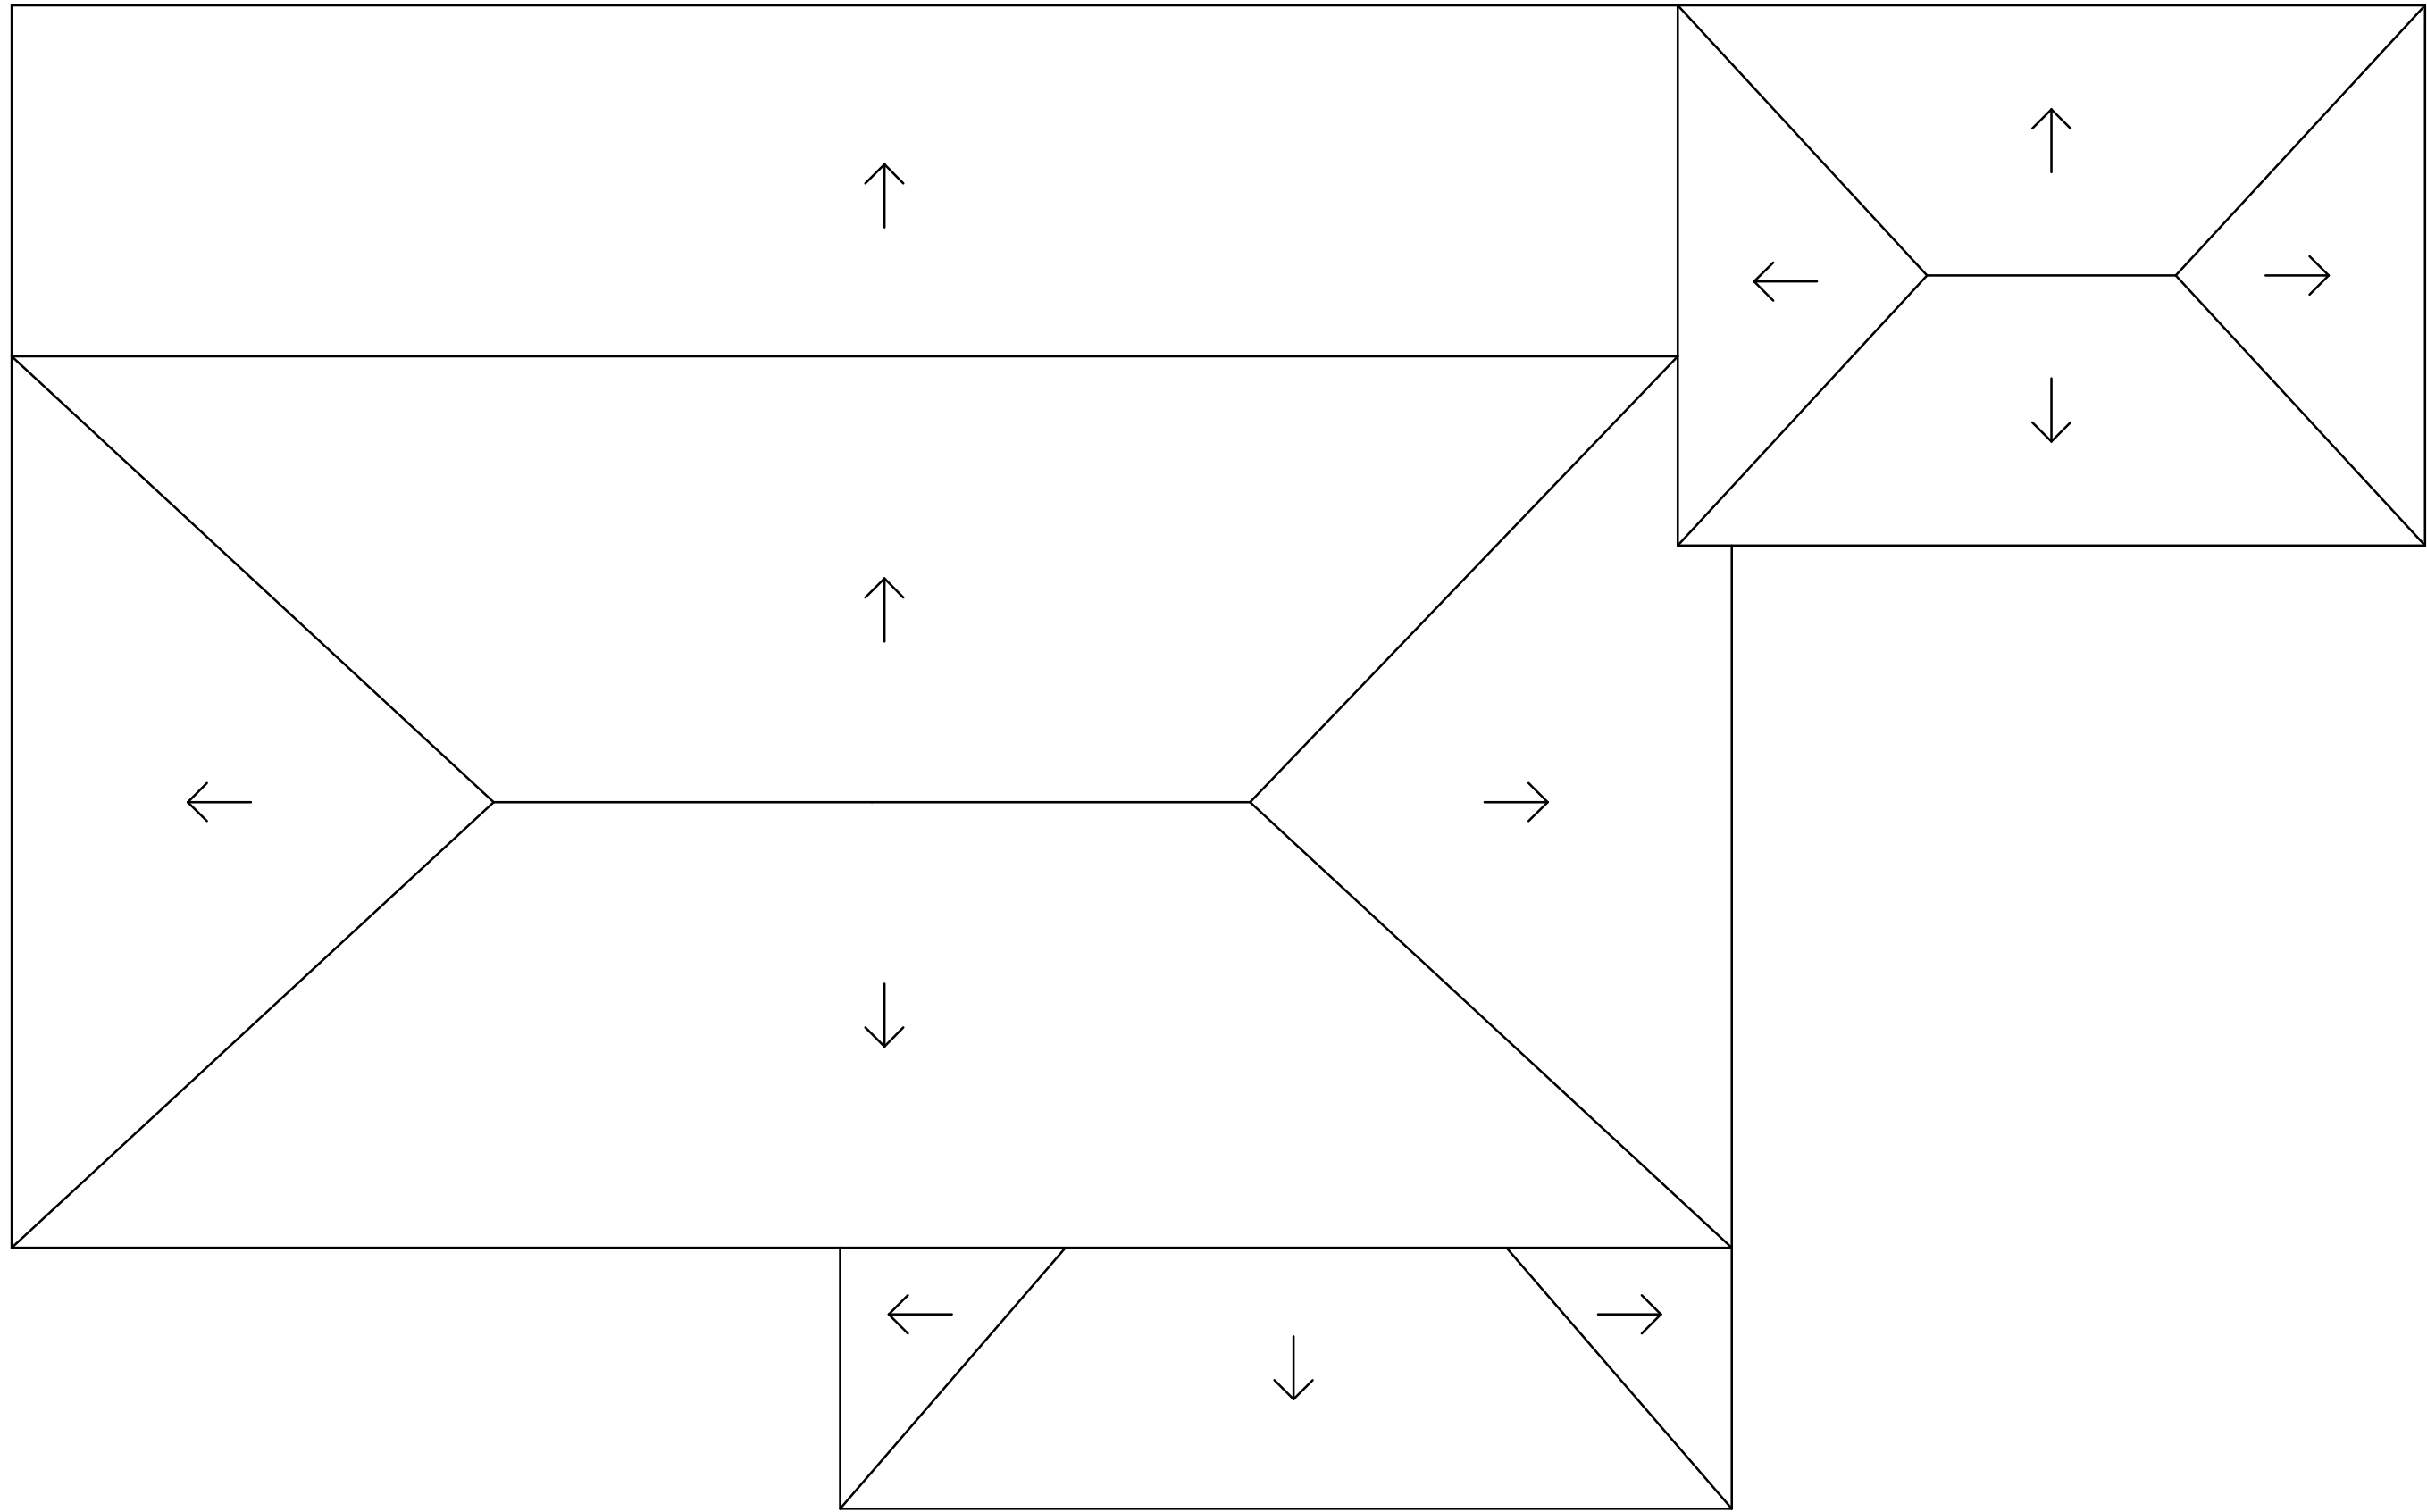
NOTAS  
A cobertura apresenta estrutura em madeira da espécie Angelim, canela e parajú, sendo que existe a possibilidade de encontrar outras espécies durante um estudo detalhado que será especificado no projeto estrutural /cobertura e telhas cerâmicas coloniais curvas. Dentre os principais danos tem-se: telhas desalinhadas e quebradas, apodrecimento de peças estruturais, ruptura de encaixe, desalinhamento do beiral e fiandagem das peças.  
OBS: Uma análise mais criteriosa da estrutura da cobertura será feita por uma empresa terceirizada, presente no Caderno de Projetos Complementares.

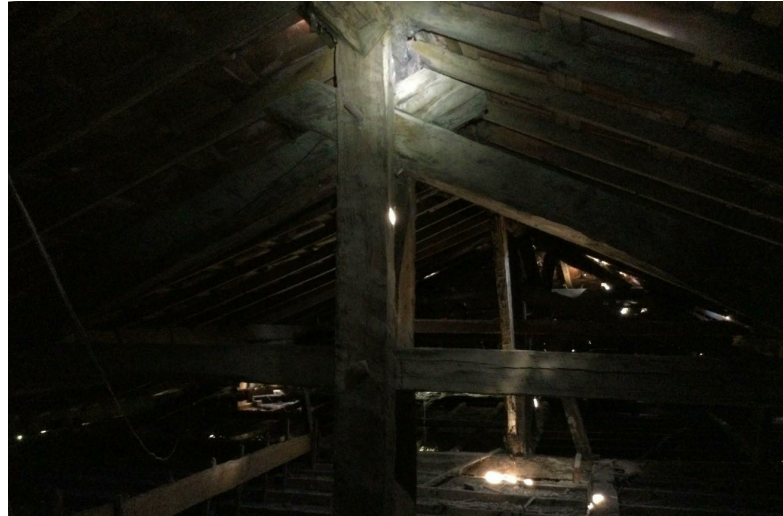
Vista parcial interna da estrutura da cobertura – Fazenda Boa Esperança. Estrutura de madeira angelim ,canela e paraju. Visível deslocamento de telhas, demonstrado pela entrada de luz no local podendo ser visualizado através de elipse pontilhada em vermelho. Foto: SECULT 16/03/2022.

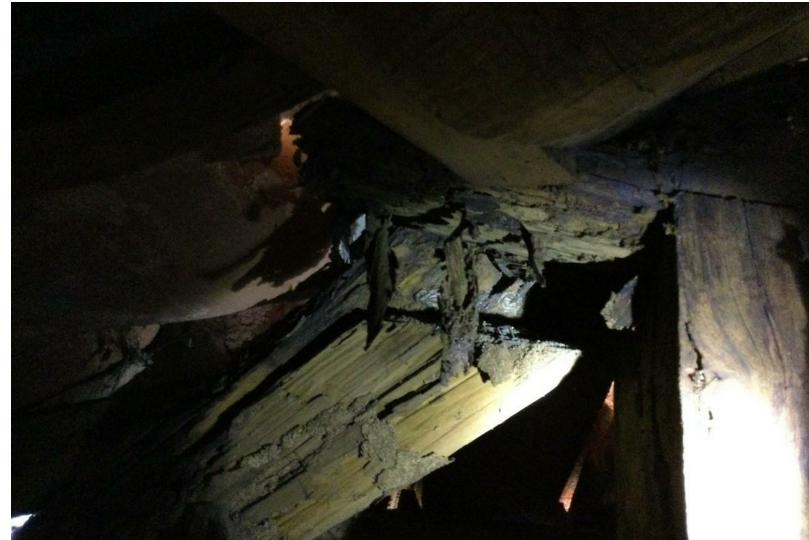
Vista interna da parte da estrutura da cobertura, tesoura com junção da cumeeira– Fazenda Boa Esperança, com desgaste dos encaixes, apodrecimentos, fissuração nas peças e ataques de insetos xilófagos. Foto: SECULT 16/03/2022.

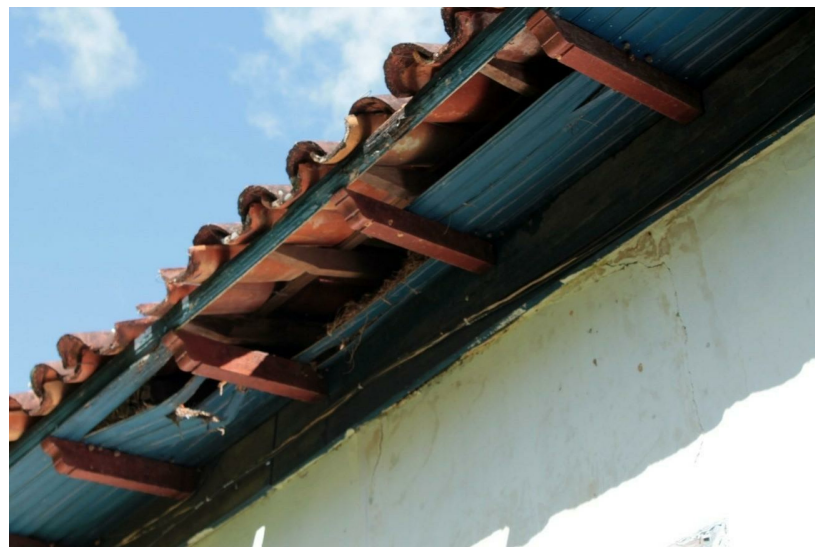
Vista de parte do beiral da lateral leste da casa sede com perda do forro em madeira lambri comprometida, falha no manto de cobertura com ausência de telhas e presença de umidade sob o coroamento demonstrado em retângulo em vermelho. – Fazenda Boa Esperança. Foto: SECULT - Brenda Souza, 16/03/2022.

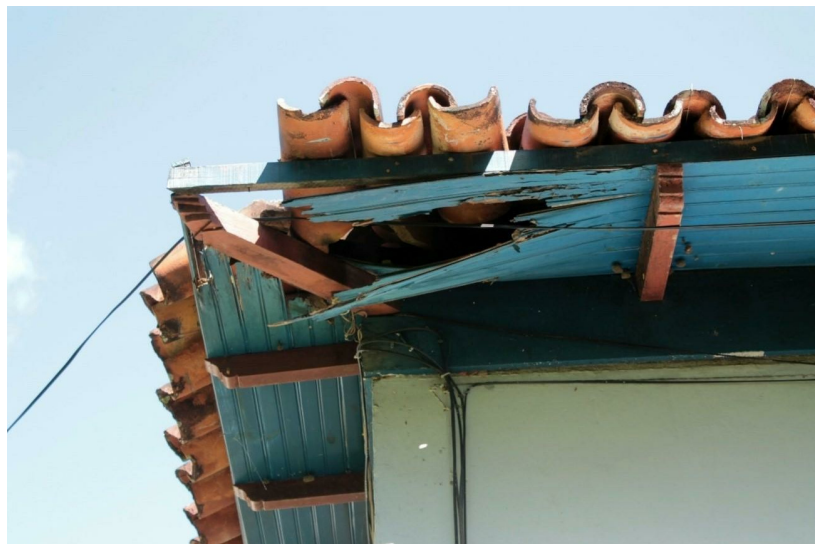
Foto acima de parte do beiral da lateral leste da casa sede com perda pontual do forro em madeira lambri– Fazenda Boa Esperança. Parte do manto da cozinha com ausência de telha, fiação exposta demonstrado em seta vermelha. Foto: SECULT - Brenda Souza, 16/03/2022.
